Unidad de Prevención y Atención de Emergencias

#### **DIAGNOSTICO No. 530**

**Dirección** : Transversal 6 No. 125 – 35 - 40 Norte.

**Barrio** : San Gabriel Norte, Agrupación Serramonte.

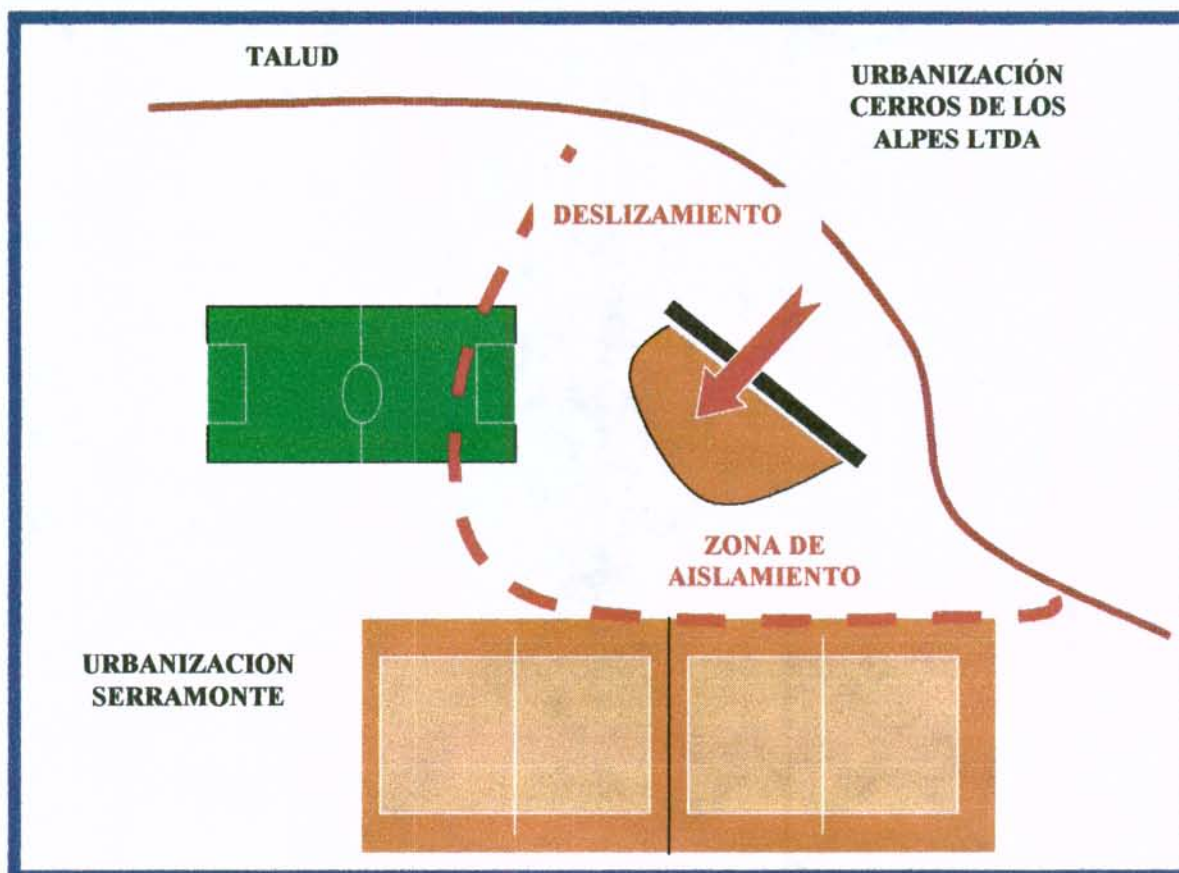
Fig. 1 ESQUEMA DEL SITIO DE ESTUDIO

En este talud que antiguamente pertenecía al la cantera El Bohío, y que actualmente es de la urbanización Cerros de los Alpes Ltda., presenta un deslizamiento de tipo planar, con desprendimiento rocoso hacia la pata en donde se encontraba un muro, el cual fue parcialmente destruido.

Este deslizamiento afecta una porción de una zona verde, en la cual existen unas canchas de tenis y micro fútbol, sin amenazar hasta el momento ninguna edificación.

En el momento de la visita el talud presenta gran cantidad de material suelto en la base el cual esta compuesto por arcillas de colores gris y rojo. En el cuerpo del deslizamiento existe una estratificación en contra de la pendiente y también se aprecian grietas formando cuñas que eventualmente harán que se desplace más material rocoso hacia la pata.

Como elementos afectados se tienen 1 muro para la práctica del tenis y una cancha de micro fútbol, con sus correspondientes accesos. (Fig. 1 Esquema del sitio de estudio)

Con los elementos analizados se puede determinar que la causa de este fenómeno de remoción en masa, es el invierno reinante en la ciudad, el cual aporta gran cantidad de agua a los taludes que están descubiertos, aflojando las rocas que poco a poco se van quedando aisladas y se desploman.

**4.1. ACCIONES INMEDIATAS:** Entre Las acciones inmediatas se recomiendan el aislamiento de una zona de seguridad para evitar el paso de peatones, hasta tanto no se retire el material suelto.

**4.2. ACCIONES A MEDIANO PLAZO:** Retirar el material rocoso que se encuentre suelto o inestable en el talud.

Este material deberá ser retirado de arriba hacia abajo con todas las medidas de seguridad necesarias.

Así mismo se deberá talar los árboles que quedaron a punto de caer por gravedad, esta labor debe realizarse después de retirar el material rocoso suelto.
