AREA DE ANALISIS DE RIESGOS

DIAGNOSTICO No. 549

Dirección : Transversal 10 A con calle 26 A Sur.

Barrio : San Pedro.

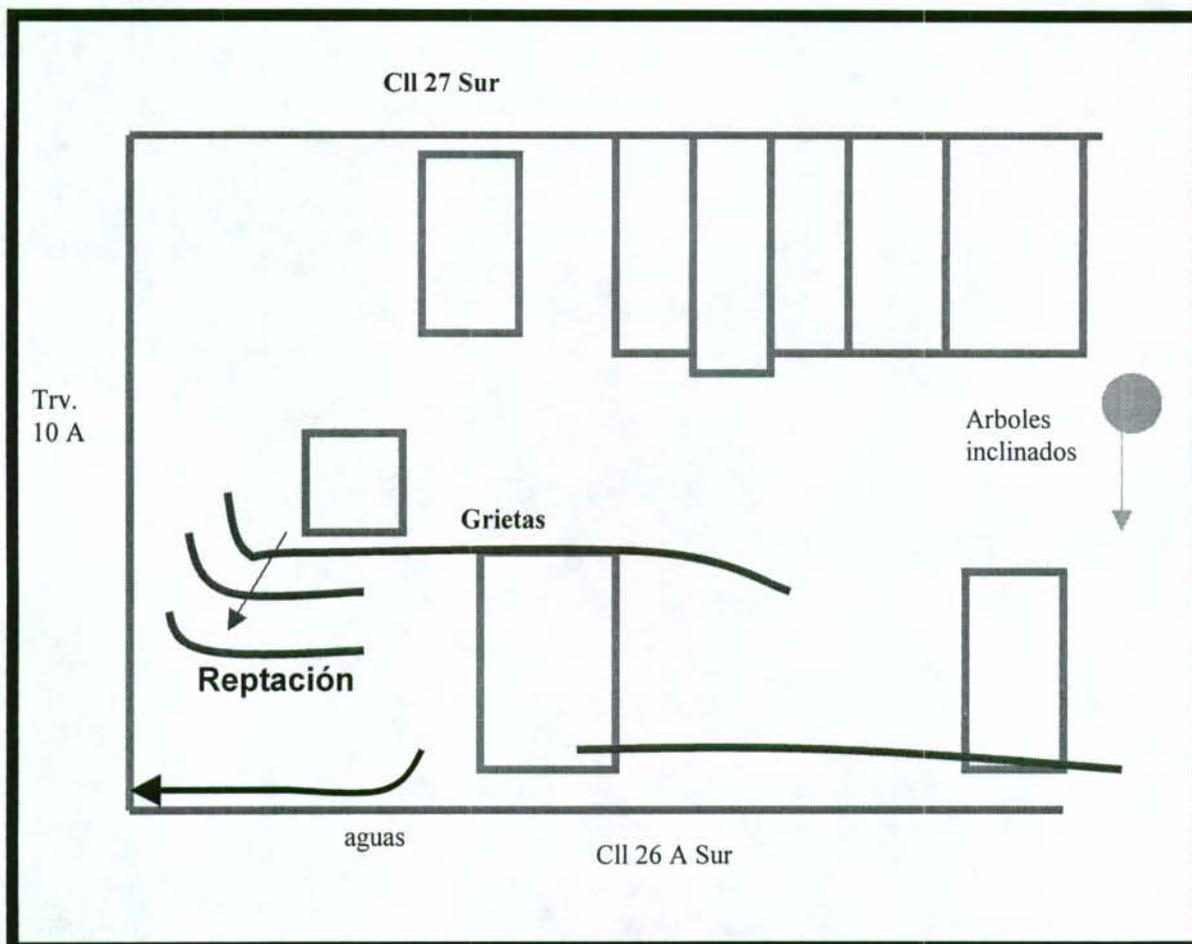
Fig. 1 ESQUEMA DEL SITIO DE ESTUDIO

En el barrio San Pedro entre las calles 26 A Sur y calle 27 Sur con la transversal 10 A existe una reptación de suelo superficial el cual esta afectando algunas viviendas.

Este talud presenta una pendiente moderada, y la presencia de aguas incontroladas en el sector, ha saturando el suelo provocando un movimiento en masa.

En el momento de la visita el talud presenta gran cantidad, grietas básicamente afectando el estrato de suelo orgánico superficial.

El fenómeno es clasificado como reptación ya que tenemos un talud con una pendiente suave, la cual está siendo sometida a sobresaturación del terreno lo cual hace que las capas más superficiales se trasladen con dirección a la pendiente, favoreciendo la formación de pequeñas grietas en suelo y edificaciones.

- Un Análisis de estabilidad de taludes que incluya una identificación del origen de las aguas que saturan el sector.
- Diseño de obras de estabilización del el fenómeno de reptación en la zona.
