UPES
UNIDAD DE PREVENCIÓN Y ATENCIÓN DE EMERGENCIAS

DIAGNOSTICO No. 557 DE EMERGENCIA
AREA DE ANALISIS DE RIESGOS

Dirección: Carrera 3 No. 5 - 00 Sur.

Barrio: **Buenos Aires.**

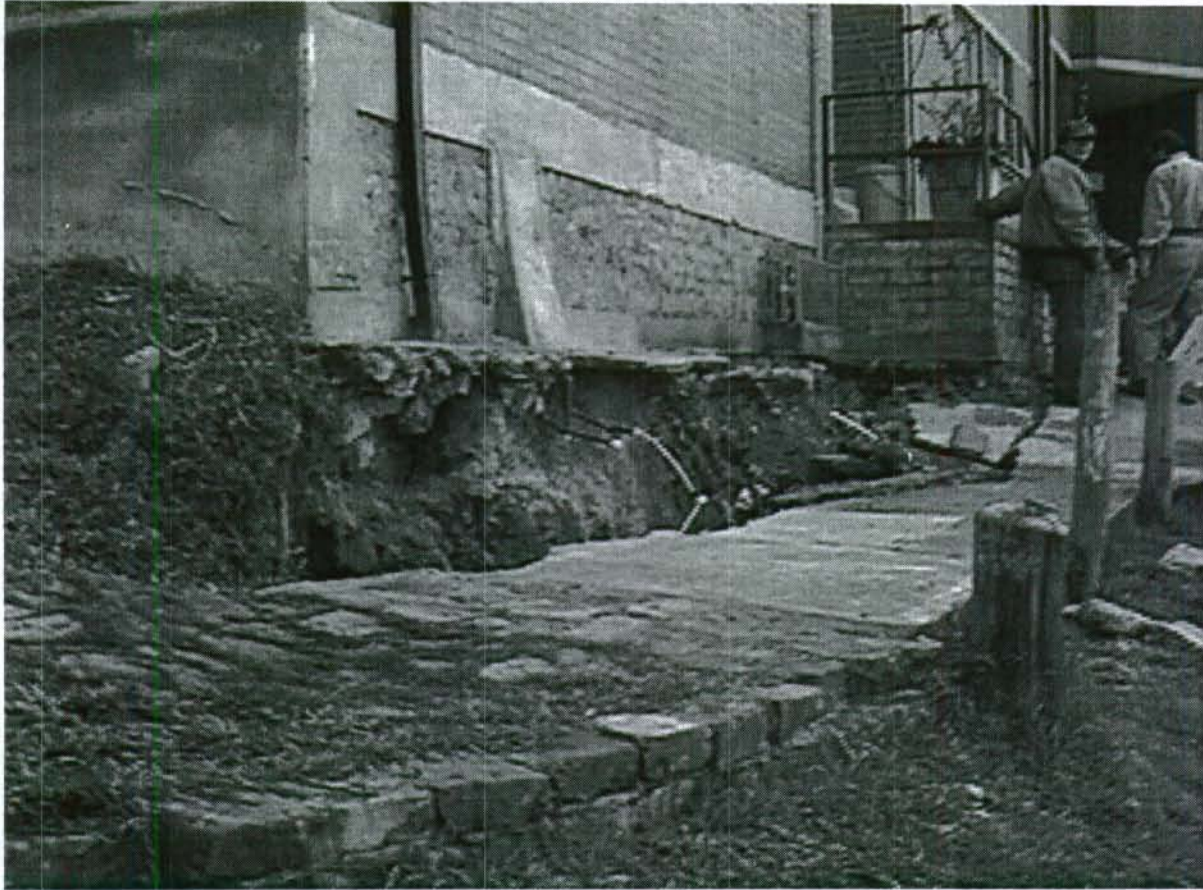
Este movimiento fue progresando a medida que pasó el tiempo, lo cual generó que las tuberías de acueducto y gas fueran fallando, generando un aporte continuo de agua al relleno sobre el cual está cimentado el edificio, acelerando el proceso y ampliando su área de influencia, hasta que a las 2:00 a.m del 10 de enero, se presentó el desplazamiento vertical del andén frontal de dicho edificio, lo que ocasionó el rompimiento total de las acometidas de agua potable y de gas, y dejó sin apoyo la esquina oriental de la edificación, quedando libre la zapata correspondiente (ver fotografías 1, 2, 3 y 4), además de reactivar el agrietamiento en las paredes del apartamento del primer piso, principalmente en la esquina oriental del mismo.

Fotografía No.1. Edificio perteneciente al conjunto residencial Altos del Sol, el cual fue afectado por el movimiento súbito del terreno al amanecer del 10 de enero. La esquina más afectada fue la oriental.

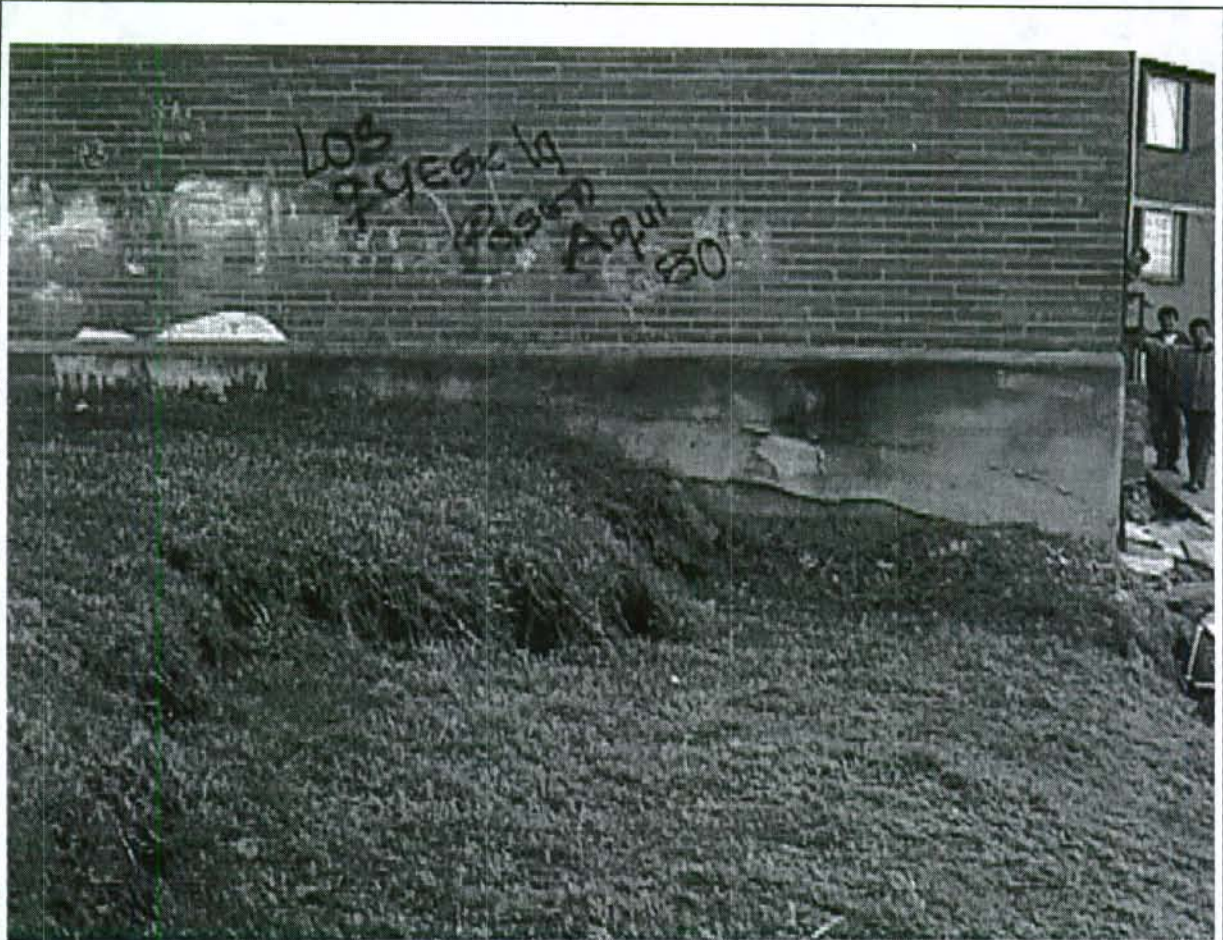
Fotografía No.2. Detalle del desgarre del terreno, el cual evidencia una aceleración en el movimiento de reptación, ocasionado principalmente por la saturación del suelo superficial.

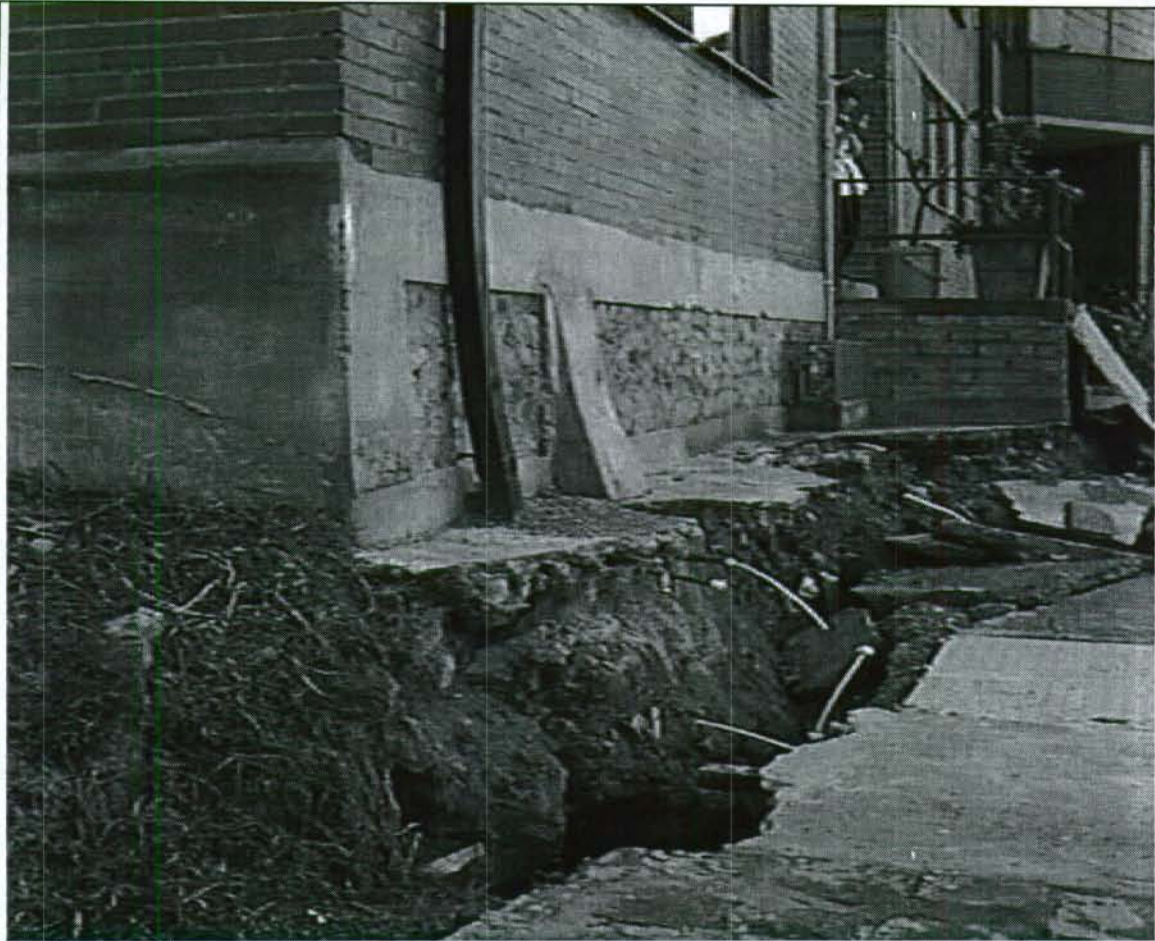
Fotografía No.3. Detalle de la esquina afectada. El bajante que se observa aportó de manera continua un porcentaje alto de agua al ir fallando con el movimiento progresivo del terreno, la cual fue lavando el material de relleno sobre el cual se apoyó la zapata del edificio.

- Sellar las acometidas de agua potable, gas y alcantarillado.
- Realizar una revisión detallada de las redes de acueducto y alcantarillado del sector, para establecer los sitios donde se están presentando las fugas de agua.

- Rellenar el vacío generado por el lavado del material de apoyo del cimiento del edificio, teniendo presente que se debe retirar el material suelto y saturado que se encuentra en este momento en el hueco dejado por el desgarre y colocar elementos portantes suficientes para que transmitan la carga de la edificación al suelo, habiendo compactado previamente el terreno, para evitar asentamientos diferenciales, de tal manera que la cimentación no trabaje como un elemento aéreo, ya que no están diseñados para esta función o estos tipos de esfuerzos.

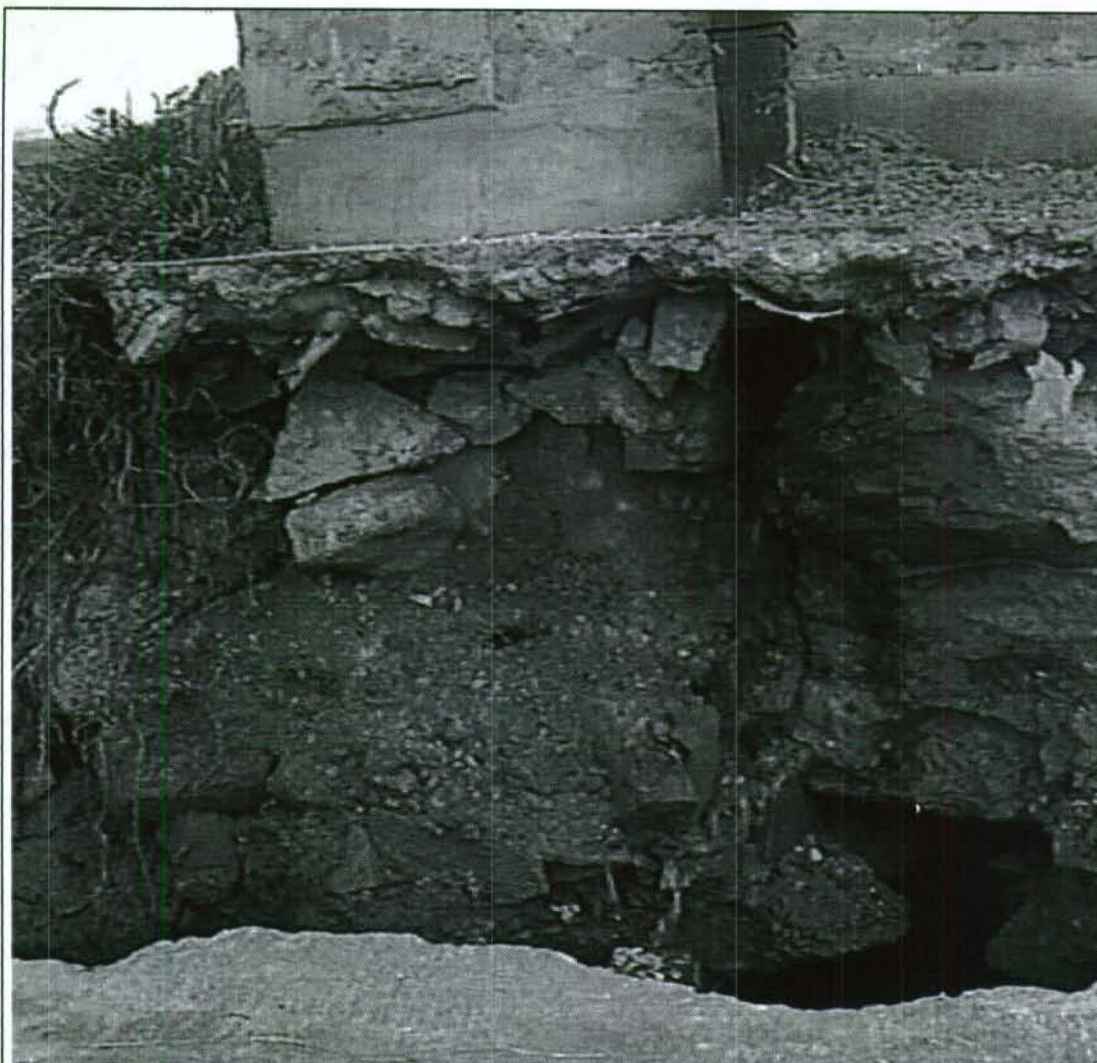
El evento mencionado dejó a la vista la cimentación de la edificación, observando que ésta consta de cimientos corridos en concreto ciclópeo bajo los muros y una pequeña zapata en mampostería en la esquina. El edificio tiene un sistema estructural que está compuesto únicamente por muros en mampostería normal no confinada ni reforzada, que transmiten las cargas de las placas de entrepiso directamente a los cimientos corridos; estas placas de entrepiso están compuestas de elementos prefabricados de concreto adosados a través de una capa de mortero estructural.

Fotografía No.4. Obsérvese el cimiento del edificio, el cual consiste en una pequeña zapata en mampostería, para la cual no se profundizó mayormente, apoyándola sobre material de relleno. Se observa parte del cimiento corrido en concreto ciclópeo bajo muros.

- Dimensionar la cimentación del edificio afectado, incluyendo su reforzamiento, ya que los cimientos corridos en concreto ciclópeo no soportarían la carga de tracción e inducirían un agrietamiento a los muros, los cuales son elementos principales del sistema estructural del edificio, generándose una falla que afectaría su estabilidad total.

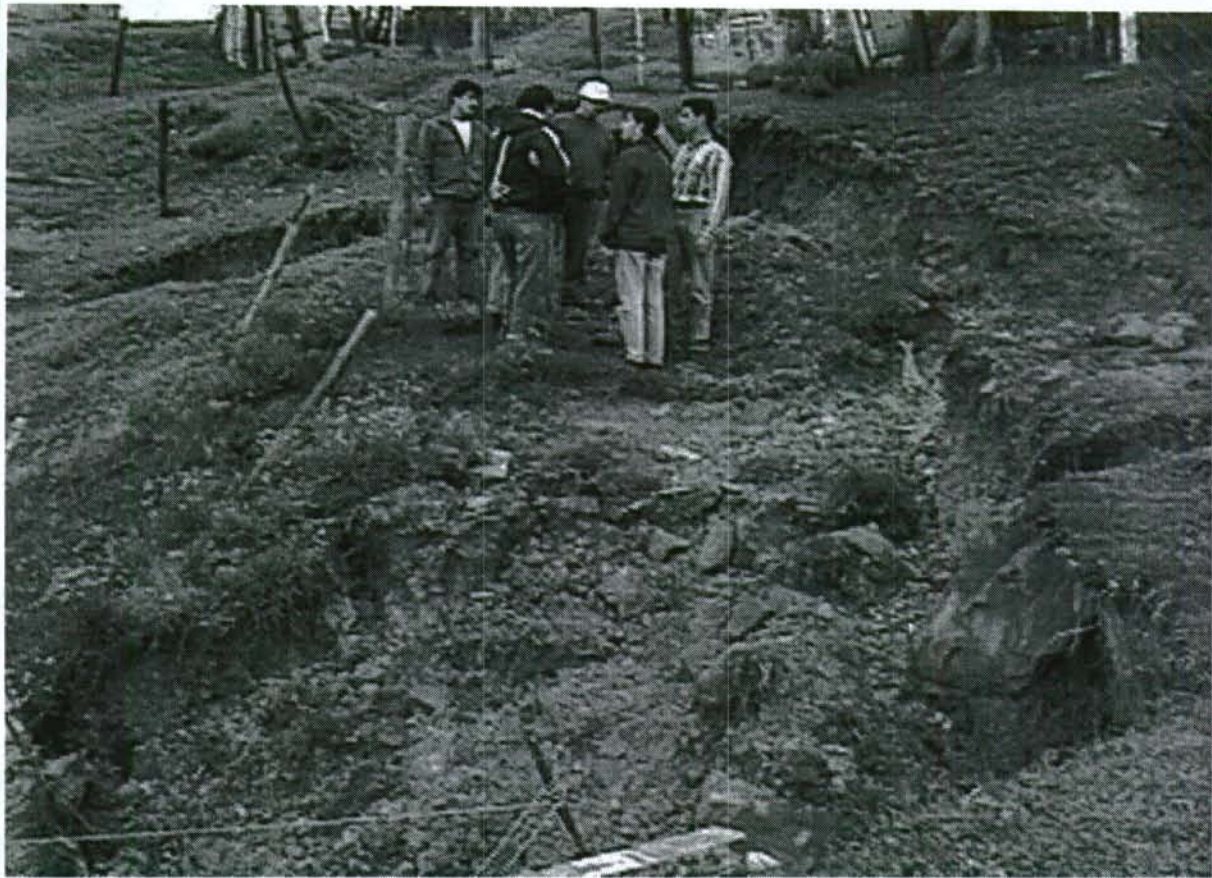
Adicionalmente, en el sector aledaño al edificio afectado y en la parte baja de la ladera se observaron una serie de cicatrices de antiguos escarpes, que evidencian movimientos previos del terreno, debido principalmente a la pendiente del sector, a las características del suelo y a la infiltración de las aguas lluvias y de fugas de tuberías que fueron saturando el espesor superficial de suelo, reactivando su movimiento, el cual se evidenció mediante diversos desgarres del terreno (ver fotografías 5, 6, 7 y 8).

Los desgarres ocurridos en la parte baja de la ladera se unieron en un deslizamiento que movilizó un volumen mayor de material, empujando un muro de la parte posterior de la vivienda cuya dirección es Carrera 2 A No. 1 A - 10 Sur y ocasionando su falla y

Fotografía No. 5. Se puede apreciar el deslizamiento ocurrido en la parte baja de la ladera, en donde el agua se constituyó en el factor detonante, al saturar la masa de suelo potencialmente inestable, ocasionando su movimiento. Parte de esta masa deslizada fue la que derribó el muro de la vivienda situada en el sector bajo de la ladera.

- Colocar pantallas o tablestacados en el talud espaciados sistemáticamente, para evitar que el terreno se siga moviendo hacia la parte baja de la ladera, afectando en mayor grado las viviendas de dicho sector; estos elementos de refuerzo y contención deben ir acompañados con la instalación de una serie de drenes subhorizontales a fin de extraer el agua del terreno, ya que es éste el agente detonante de los procesos erosivos y de riesgo en el área. De ser posible, se recomienda la instalación de piezómetros para monitorear los niveles de agua en el talud, éstos en un momento dado pueden servir para extraer el agua de la ladera, mediante el uso de motobombas, siempre y cuando los piezómetros se construyan con tubería de 6".
- El diseño de todos estos elementos debe provenir de un profesional idóneo y su construcción debe estar acompañada de una asesoría técnica.

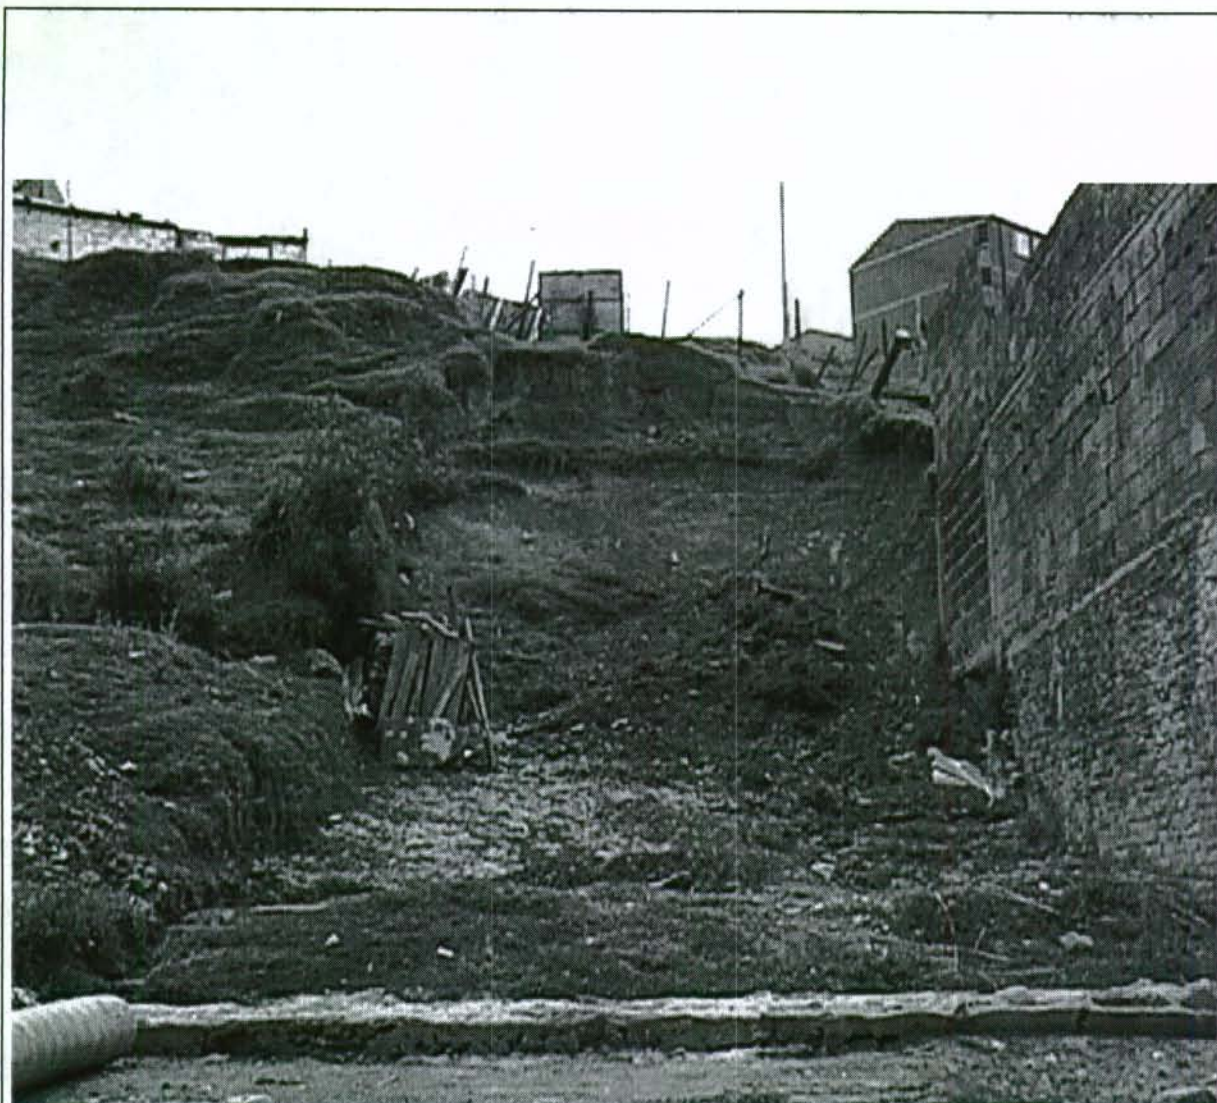
Fotografía No.6. Excavación antitécnica realizada por el propietario del lote en la parte baja de la ladera, lo cual ocasionó una liberación de esfuerzos, contribuyendo al movimiento del terreno descrito en las fotografías anteriores.

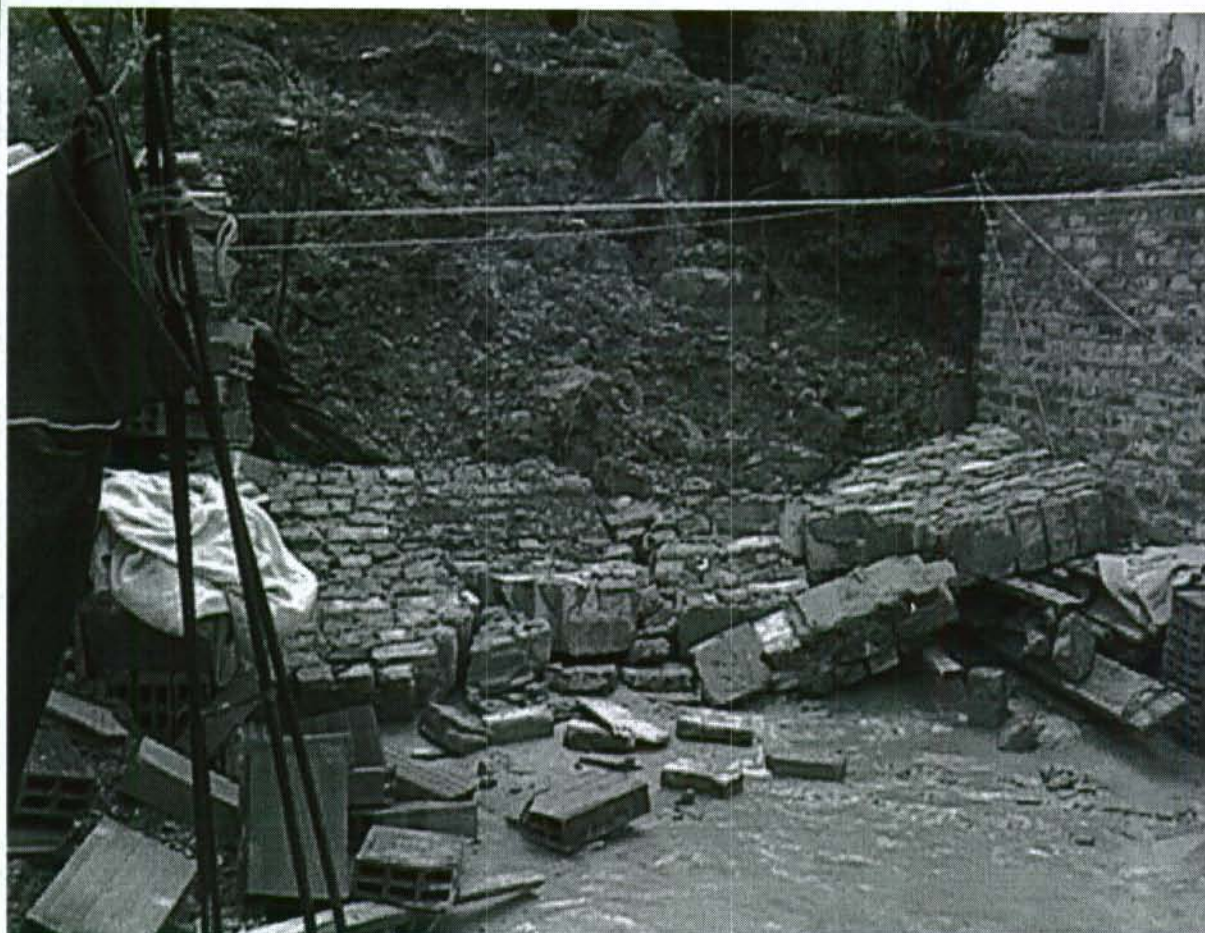
Fotografía No.7. Muro derribado por el empuje del suelo que se deslizó al saturarse con el aporte del agua del sector, tanto lluvias como de las tuberías de acueducto.

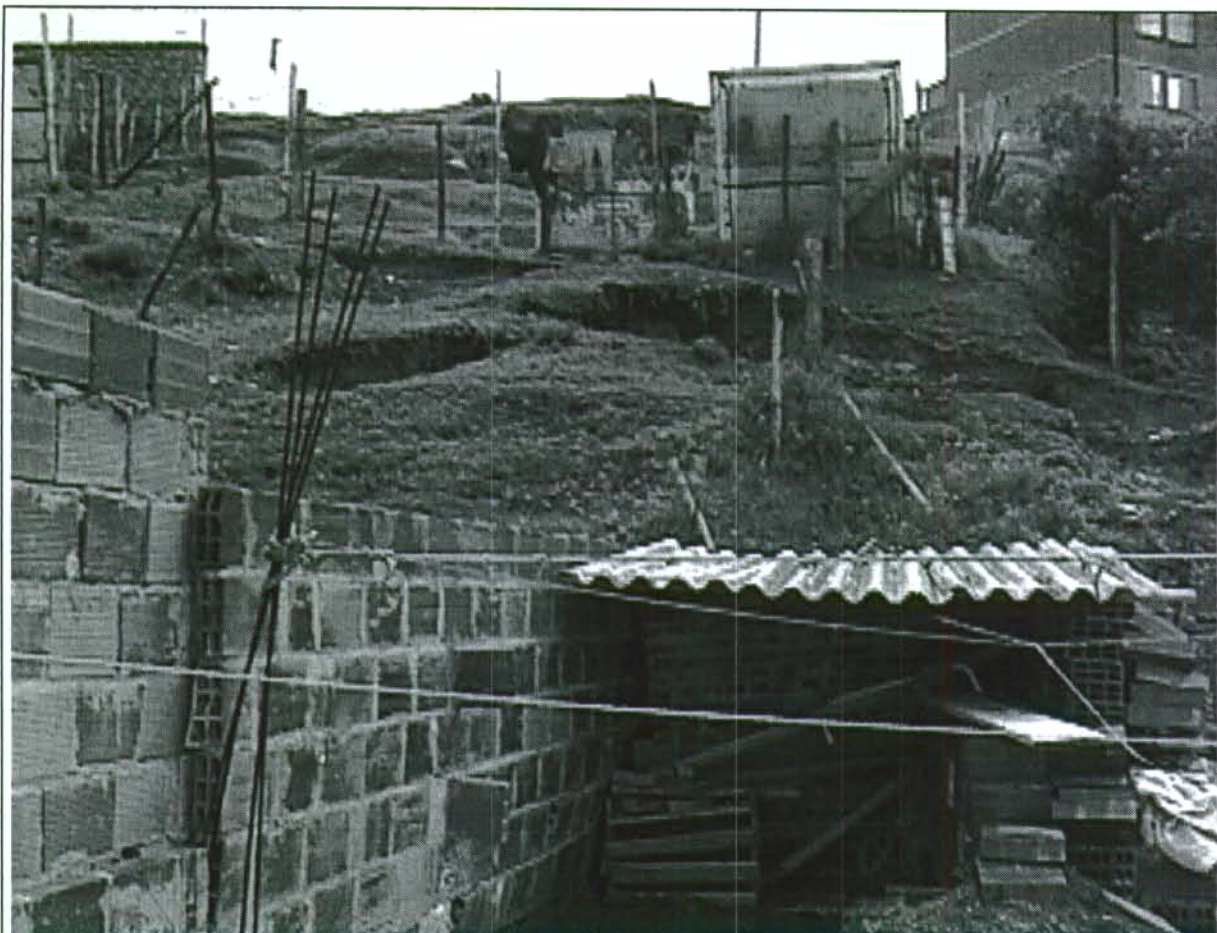
posterior caída. Este muro se encontraba en la terraza de la vivienda mencionada y no contaba con ningún refuerzo que ayudara a contener en mayor grado el empuje del suelo. Otro muro lateral al anterior también falló, aunque soportó en mayor grado el empuje del suelo sufriendo un embombamiento (ver fotografía 8).

Fotografía No.8. Muro lateral de la vivienda localizada en la parte inferior de la ladera, que soportó en mayor grado el empuje del terreno, aunque de todas formas también falló.

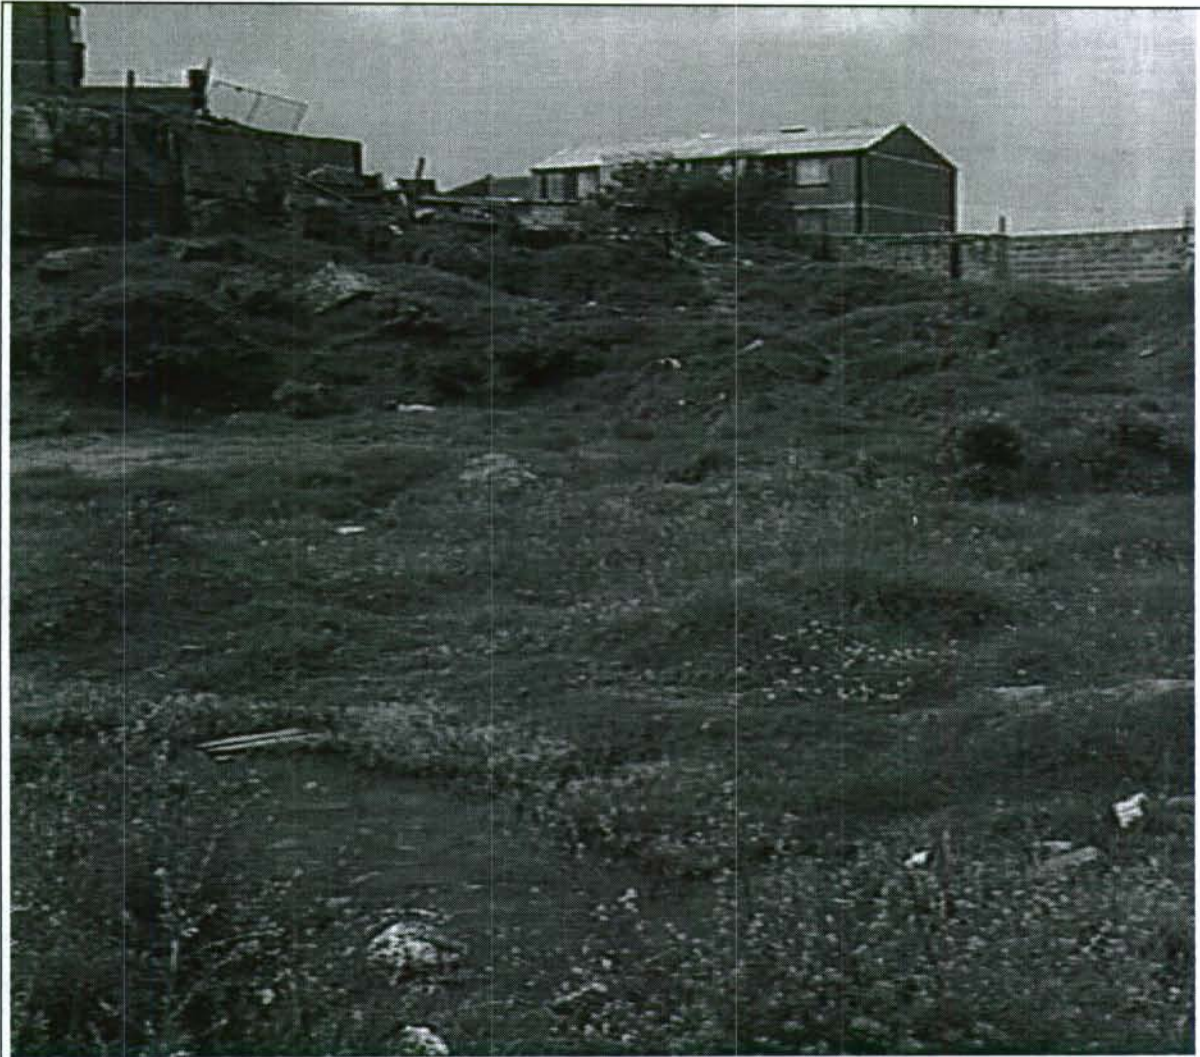
Adicionalmente, en el costado oriental de la urbanización se encuentra un terreno explotado con anterioridad por la ladrillera La Potencia, la cual, una vez finalizó sus actividades dejó los taludes sin reconformar, los cuales han ido sufriendo diversos fenómenos erosivos, disminuyendo de esta forma la distancia horizontal entre el borde del escarpe y la malla de cerramiento del conjunto residencial.

Fotografía No.9. Panorámica del terreno explotado antiguamente por la ladrillera La Potencia, el cual se localiza al respaldo de la urbanización Altos del Sol y específicamente aledaña al edificio afectado. Es posible que el agua acumulada en este terreno se infiltre hacia la zona donde ocurrieron los diversos desgarres y el deslizamiento final.
