UPES
UNIDAD DE PREVENCIÓN Y ATENCIÓN DE
EMERGENCIAS DE SANTA FE DE BOGOTÁ

DIAGNOSTICO No. 565

AREA DE ANALISIS DE RIESGOS

Dirección: Av circunvalar Venado de Oro (adyacente al Instituto Franklin
Delano Roosevelt Carrera 4 Este No. 17-37).

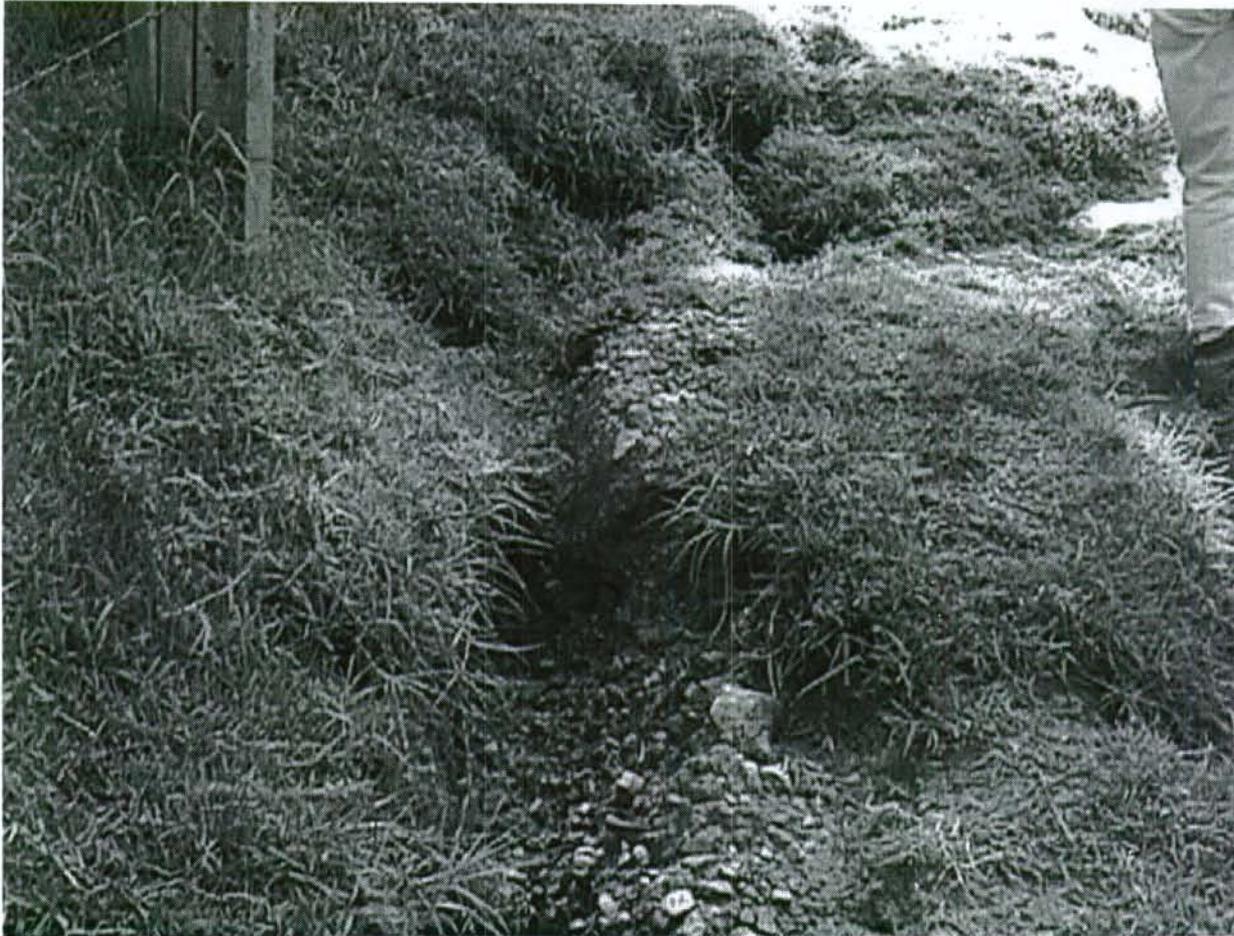
Durante el recorrido hecho por el sector mencionado se encontró que la margen derecha de la quebrada, presenta un proceso de reptación, el cual se ha incrementado en el último mes, ocasionando un agrietamiento en la parte superior de la ladera, y diversos desgarres a lo largo del terreno (ver fotografías 1 y 2).

Fotografía No.1. Agrietamiento del terreno como consecuencia de la aceleración en el movimiento de reptación de la ladera que conforma la margen derecha de la quebrada Padre Jesús. Este movimiento ha generado diversos desgarrres en este sector.

- Diseñar y construir una estructura de contención en la base de la ladera en movimiento, con el fin de impedir que progrese y adelantar obras de protección para las tuberías del sector.
- Diseñar y construir un plan de manejo integral de aguas del sector de la microcuenca de la quebrada Padre Jesús.
- Realizar una reconfiguración del terreno de la ladera derecha de la quebrada, con el fin de impedir que las aguas lluvias se sigan infiltrando por las grietas y desgarres que actualmente presenta el terreno en mención.
- Realizar una limpieza de la quebrada, tanto en el propio cauce como en las márgenes de la misma, para evitar que las basuras y demás materiales obstruyan el flujo de la corriente.

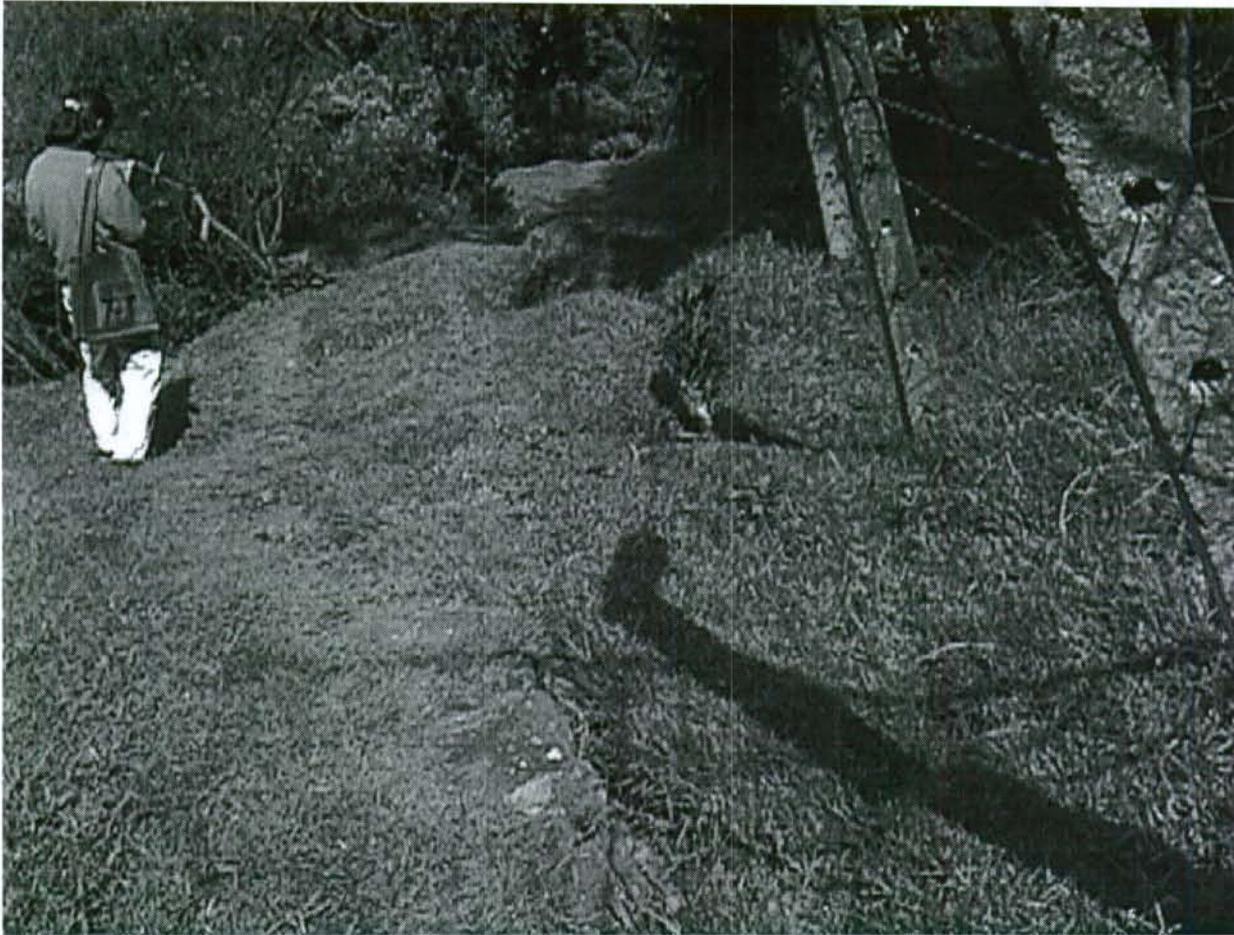
Fotografía No. 2. Ladera de la margen derecha de la quebrada. Obsérvese la inclinación de los postes que conforman la cerca que delimita la ronda técnica de la quebrada, lo cual es indicativo del movimiento de reptación que experimenta dicho terreno.

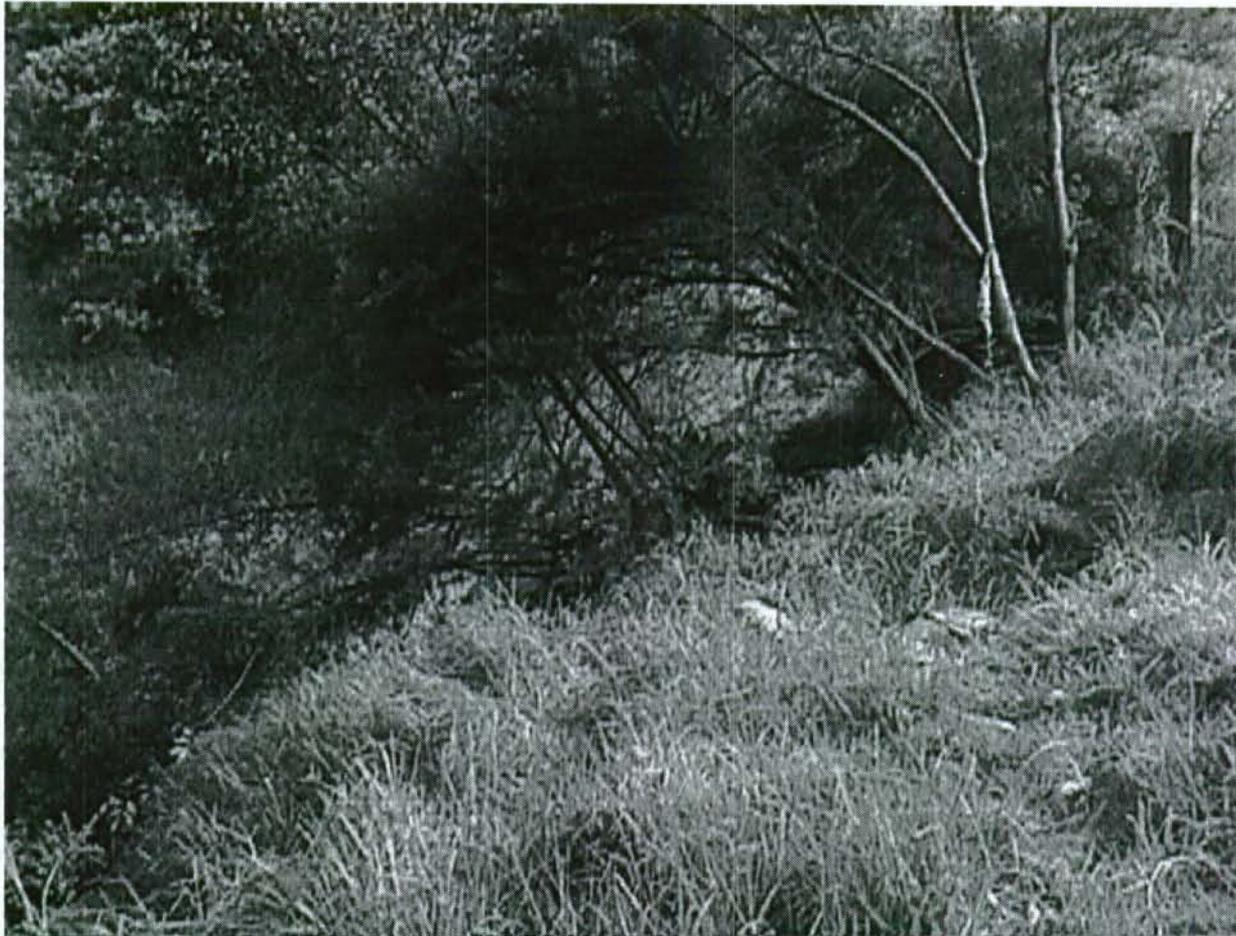
Hacia la parte inferior, se identificó una falla de la tubería de alcantarillado, y de la caja receptora, como consecuencia del movimiento del suelo superficial. El detonante del movimiento de reptación se debe principalmente al aporte de aguas lluvias, sumado al aporte del alcantarillado. El material deslizado restringió el paso del agua por el cauce natural (ver fotografías 3 y 4).

Fotografía No. 3. Deslizamiento de la parte inferior que conforma la margen derecha de la quebrada. En este sector se rompió la tubería de alcantarillado y la caja receptora. Adicionalmente, el material deslizado restringió el cauce de la corriente, acercándola hacia la ladera de la margen izquierda, e impidió el paso peatonal hacia la Avenida Circunvalar a través de unas escaleras construidas hace algunos años y que debido a los continuos movimientos de remoción en masa, se fueron deteriorando hasta casi desaparecer, lo cual puede verse un poco en más detalle en la siguiente fotografía.

- Notificar a la Empresa de Acueducto y Alcantarillado de Bogotá sobre la situación descrita previamente, ya que el fenómeno de inestabilidad se ha presentado en la ronda técnica de la quebrada, en predios de esta empresa.
- Reconstruir la tubería de alcantarillado y la caja receptora por parte de la EAAB.
