DIRECCION DE PREVENCION Y ATENCION DE EMERGENCIAS

DIAGNOSTICO No. 575

SOLICITADO POR:	Secretaría de Gobierno
RADICACIÓN No.:	
LOCALIDAD :	Barrios Unidos
BARRIO:	San Fernando
DIRECCIÓN :	Calle 74 A No. 50-98
FECHA DE VISITA:	11 de Febrero de 1999.

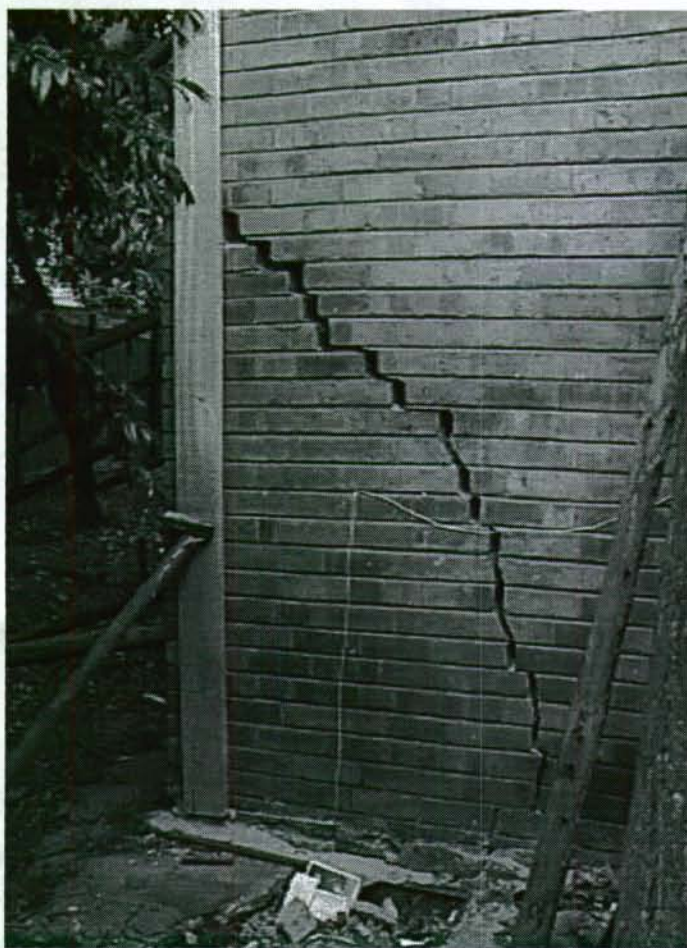
En la visita se pudo observar que un sector de la edificación se encuentra con muros agrietados severamente, los cuales han sido apuntalados con madera para evitar su caída, esta zona se encuentra desalojada. La afectación grave que sufrió la edificación es debida a los asentamientos diferenciales originados por cambios volumétricos del suelo. Este fenómeno posiblemente se presento por influencia de árboles de gran demanda hídrica. En el área restante no se observa ningún fenómeno de desplazamiento o movimiento por la misma causa, por tanto en la situación actual y en condiciones normales esta parte del edificio es estable.

FOTO No.1: Agrietamiento de Muros en primer piso, zona de afectación del proceso de asentamiento diferencial, por cambio volumétrico local del suelo.

1. El sector afectado por el fenómeno de agrietamiento se debe mantener desalojado hasta que se intervenga con las medidas correctivas o se decida demoler.
2. Intervenir prontamente la edificación para detener los procesos de agrietamiento. Revisar la estructura de cimentación, para establecer su capacidad para absorber los esfuerzos inducidos por los asentamientos diferenciales, y de ser necesario rigidizarla. Considerar la afectación que pueden seguir produciendo los árboles en el proceso de

3. Reparar los muros agrietados y si es preciso reconstruirlos con materiales competentes.
4. Llevar estricto control de los procesos constructivos ejecutados para reparar los elementos afectados.
5. Monitorear periódicamente la posible aparición de grietas o desplazamientos en el suelo, con el fin de detectar movimientos del terreno.
6. Reparar las grietas del piso, para lo cual se deberá levantar las placas existentes, compactar el suelo y volver a construir los pisos.
7. Es de anotar que si se introduce la amenaza sísmica como factor en el estudio, se debe realizar un análisis de Vulnerabilidad Sísmica a toda la edificación, lo que reportaría la necesidad de reforzar la estructura de la edificación.

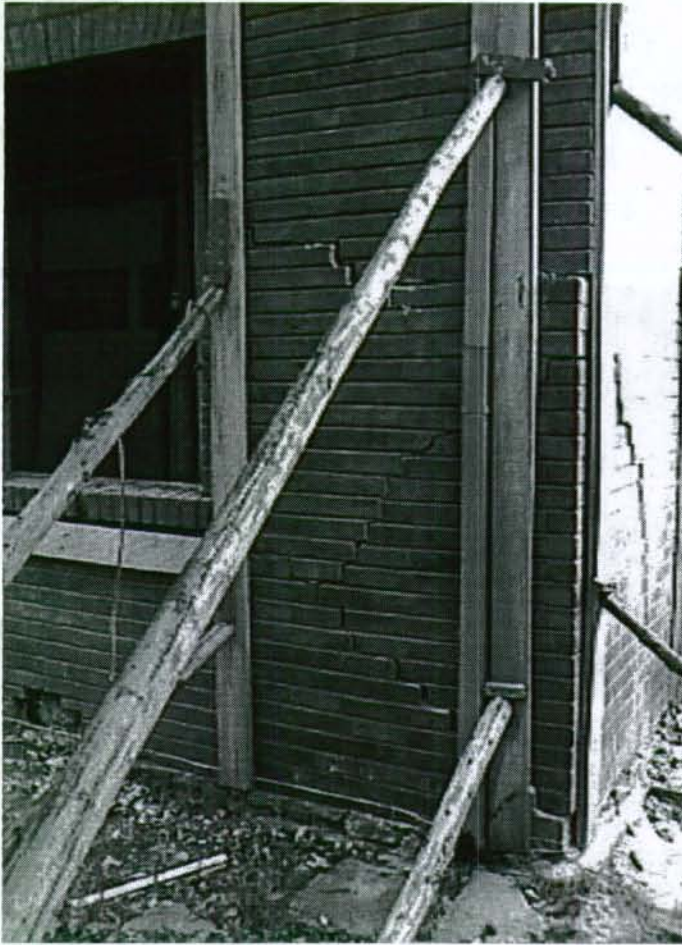
FOTO No.2: Agrietamiento de
Muros parte externa del primer
piso.

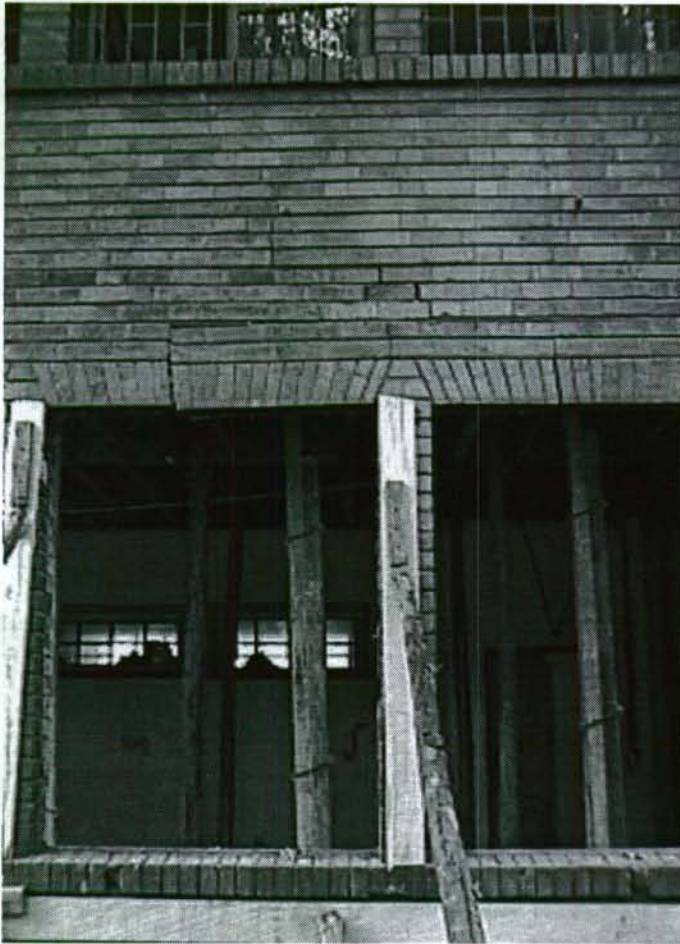
FOTO No.3: Fachada afectada por el agrietamiento, se observan los puntales que se colocaron como soporte.

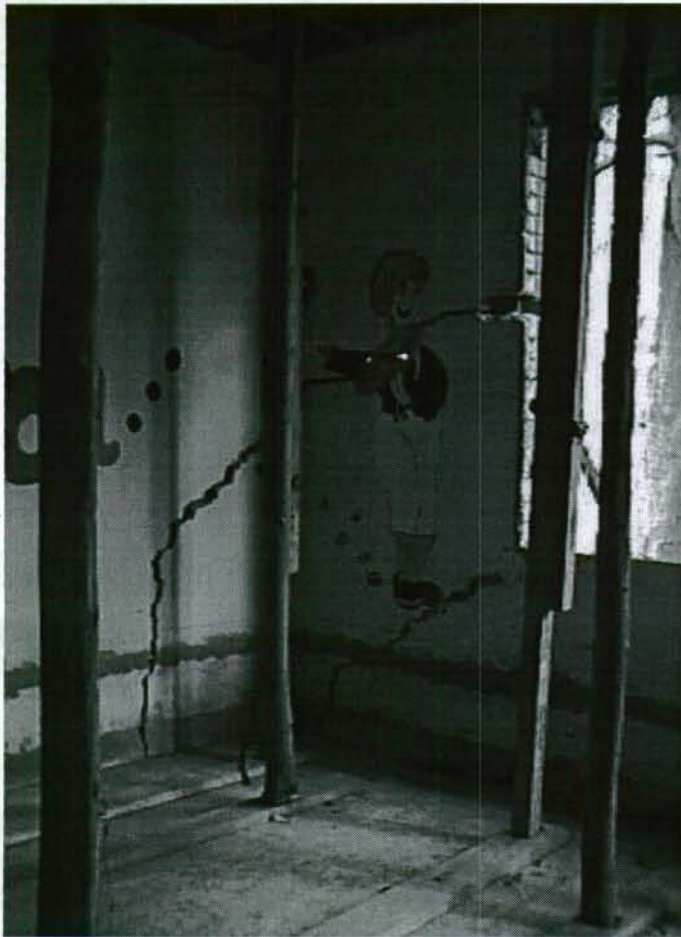
FOTO No.4: Agrietamiento
en muros de primer piso,
vista interna.

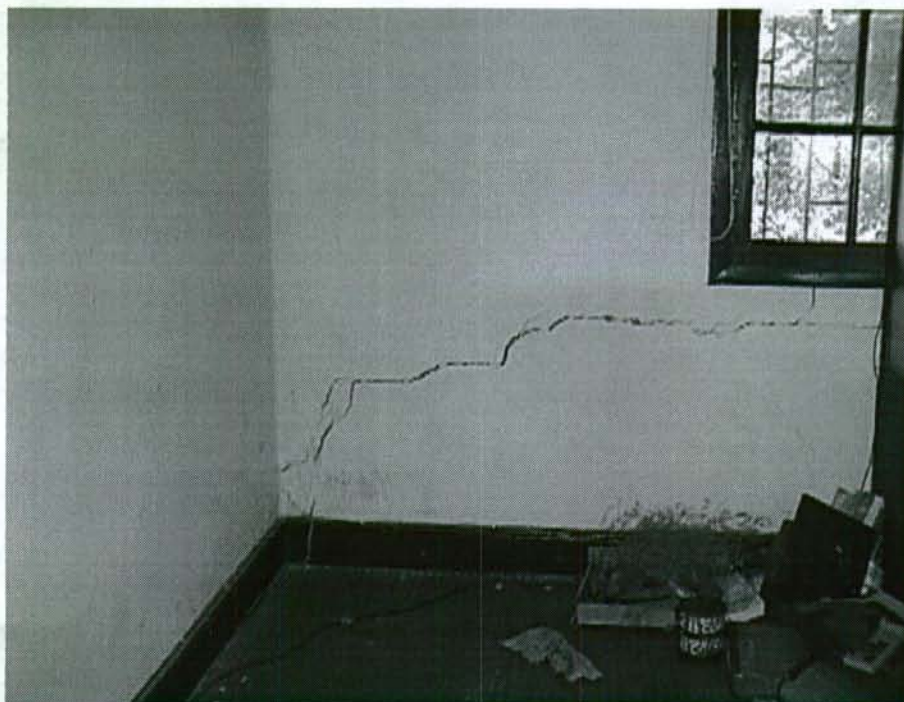
FOTO No.5: Agrietamiento de muros de segundo piso, vista interna.

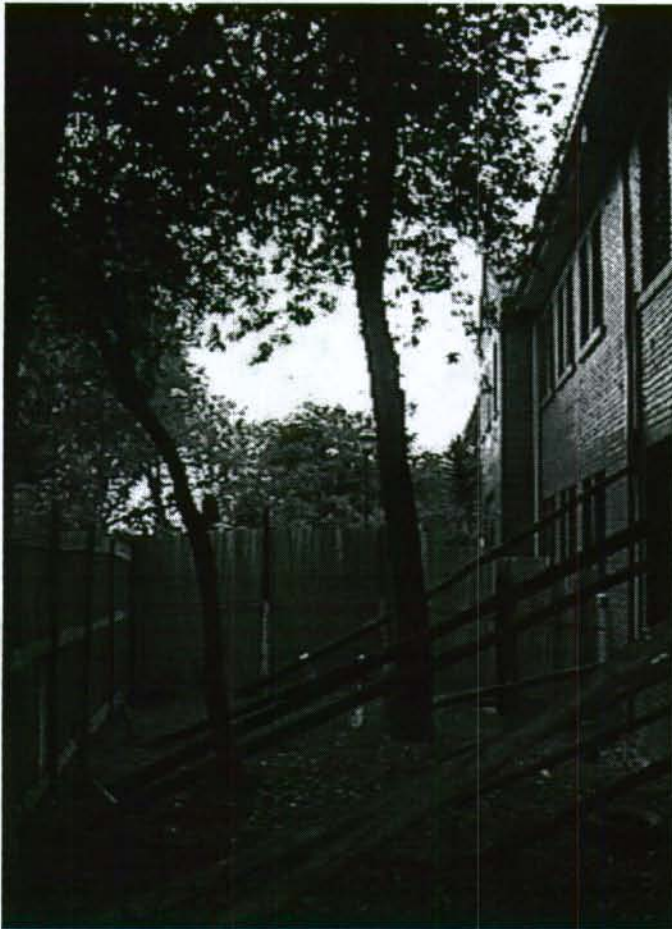
FOTO No.6: Cercanía de los arboles con la edificación.

asentamiento. Implementar medidas para suministrarles agua en temporadas de sequía o para controlar el crecimiento de las raíces.
