DIRECCION DE PREVENCION Y ATENCION DE EMERGENCIAS

**DIAGNOSTICO No. 578**  
**AREA DE ANALISIS DE RIESGOS**

Dirección: Carrera 7A Este con calle 4 Sur.

Barrio: **Dorado Centro Oriental.**

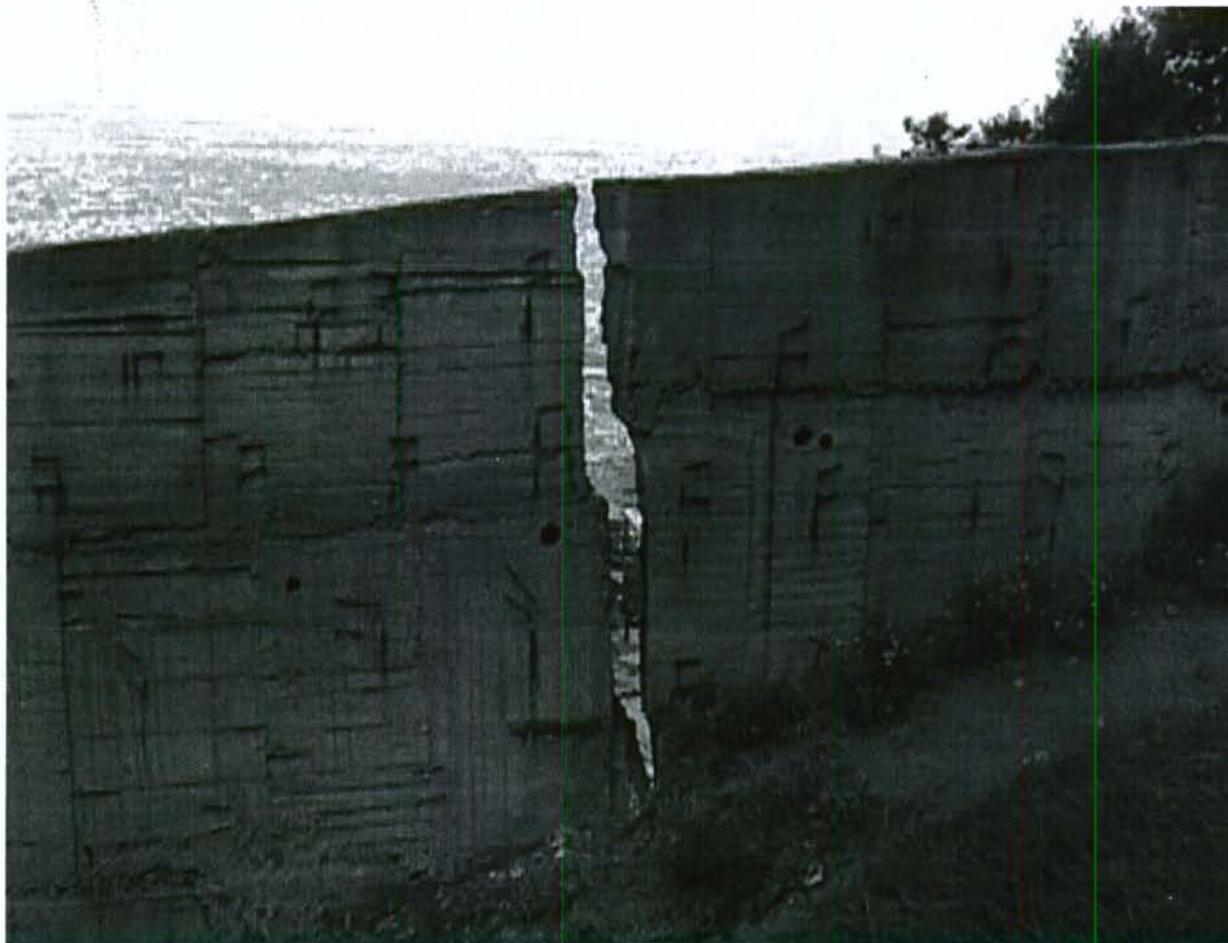
El 1 de marzo se observó que este muro estaba dividido en dos módulos verticales y separados por una grieta uniforme de unos 20 cm de abertura y sin movimiento relativo entre ellos. Sin embargo, el 2 de marzo en las horas de la mañana, durante el nuevo recorrido, se observó un primer cabeceo (inclinación hacia delante) del módulo sur con un

desplazamiento de aproximadamente 25 cm en la corona poniendo en inminente riesgo las viviendas que se encuentran al frente de dicha estructura (Ver fotografías No. 1 y 2).

**Fotografía No. 1.** Muro en concreto fallado. El 1 de marzo se observó una separación de aproximadamente 30 cm y grietas menores hacia el extremo derecho del muro y el 2 de marzo ya se observó un basculamiento del cuerpo que en esta fotografía se encuentra en el lado izquierdo, tal como se puede apreciar en la siguiente fotografía.

- Notificar a CODENSA y a la ETB para que realice una revisión y relocalización de los postes de energía y teléfonos de la zona.
- Notificar al alcalde local para que ordene la demolición del muro en concreto.
- Notificar a la EAAB para que realice una revisión de la red de acueducto y alcantarillado y repare las tuberías rotas.

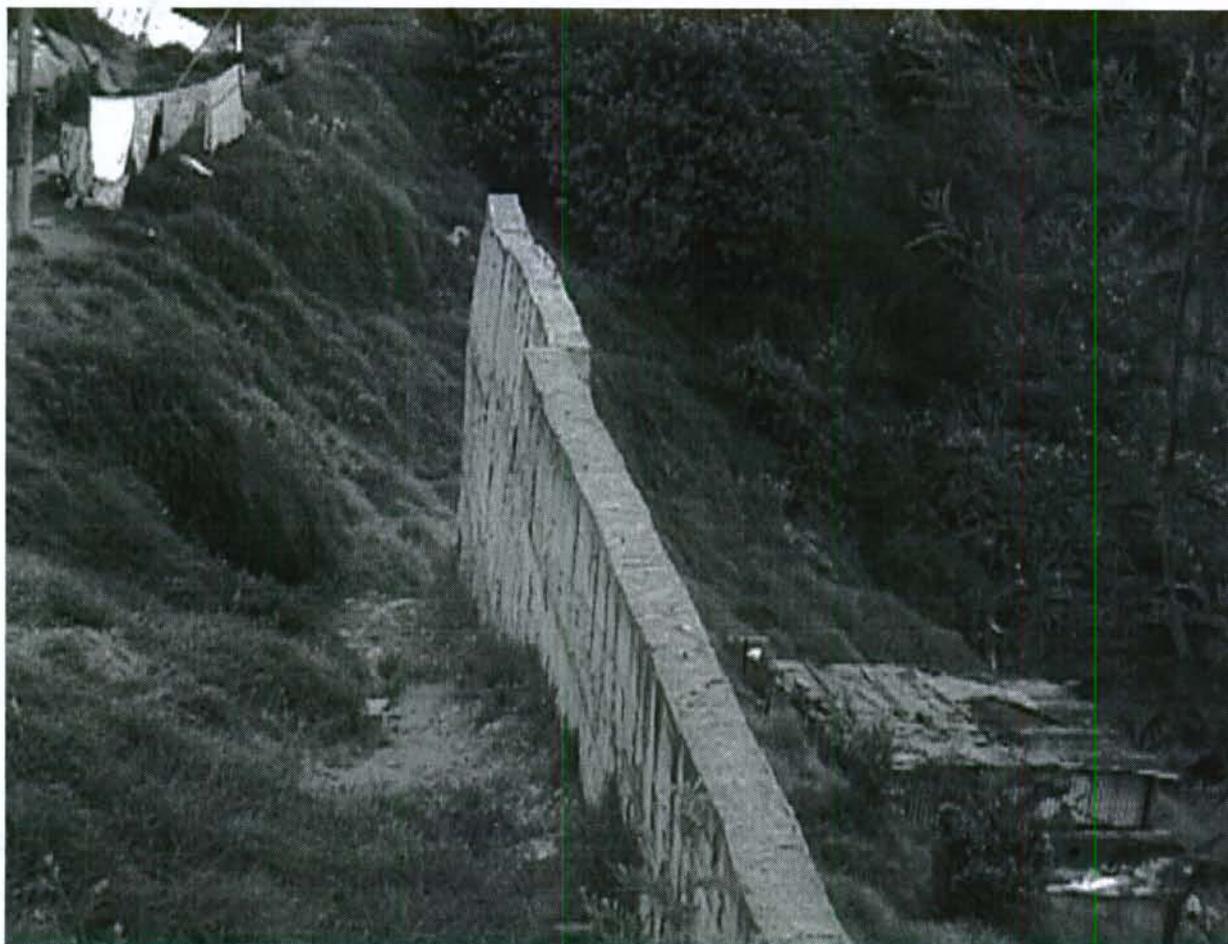
Fotografía No. 2. En primer plano se aprecia el muro en concreto fallado y las viviendas que pueden verse directamente afectadas por el desplome del mismo. También se puede observar el basculamiento del cuerpo izquierdo del muro.
