**ALCALDIA MAYOR SANTA FE DE BOGOTA**

**DIRECCION DE PREVENCION Y ATENCION DE EMERGENCIAS**

**DIAGNOSTICO No. 606**

**DIRECCION:** Carrera 16 Bis No. 32 F-20 Sur y/o Diagonal 32 C Sur y carrera 16 Bis, calle 32 C Sur con transversal 16 Sur (respaldo casa).

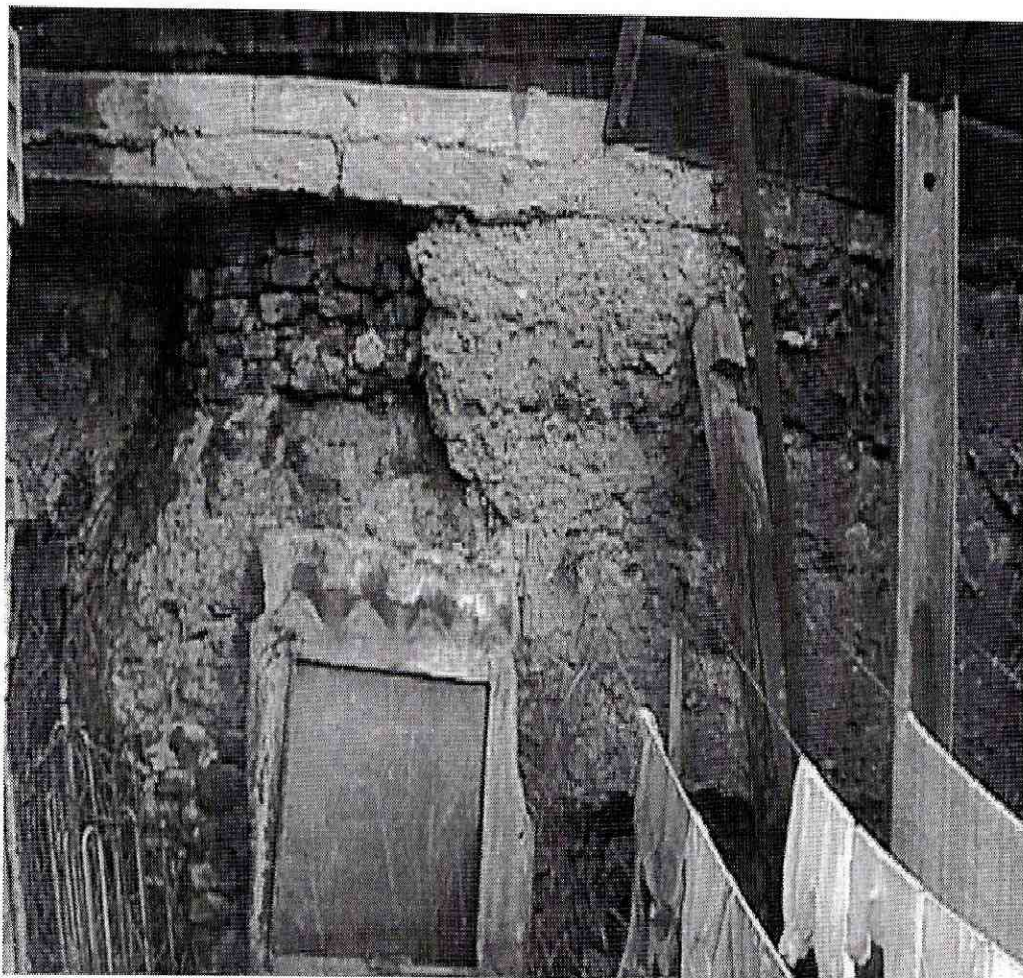
El primer sitio, ubicado al frente de la vivienda con nomenclatura Calle 32 C Sur con transversal 16 Sur, corresponde a un talud de unos 10 a 15 m de longitud y 2 a 3 m de altura, que sirve de límite entre la parte posterior de una vivienda y la vía superior a ésta, el cual está conformado por material de relleno principalmente arcilloso y que sirve a su vez de material de base para la vía mencionada.

Esta vía se encuentra pavimentada con losas de concreto, las cuales han ido perdiendo su apoyo, al degradarse el material arcilloso del talud (ver Fotografías No. 1, 2 y 3).

**Fotografía No. 1.** Sitio No. 1. Terreno que sirve de apoyo a la vía pavimentada que pasa por el sector superior adyacente a esta vivienda. Se observa la losa de concreto que conforma la vía mencionada, así como la degradación del terreno principalmente arcilloso y los ladrillos utilizados para dar estructura a un pozo.

- Construir un muro de contención que garantice el confinamiento de la vía y la protección de las viviendas ubicadas en la parte inferior del talud.
- Construir obras de manejo de aguas superficiales como cunetas en la corona y base del talud que permitan captar y evacuar las aguas que se van acumulando en el material de relleno.

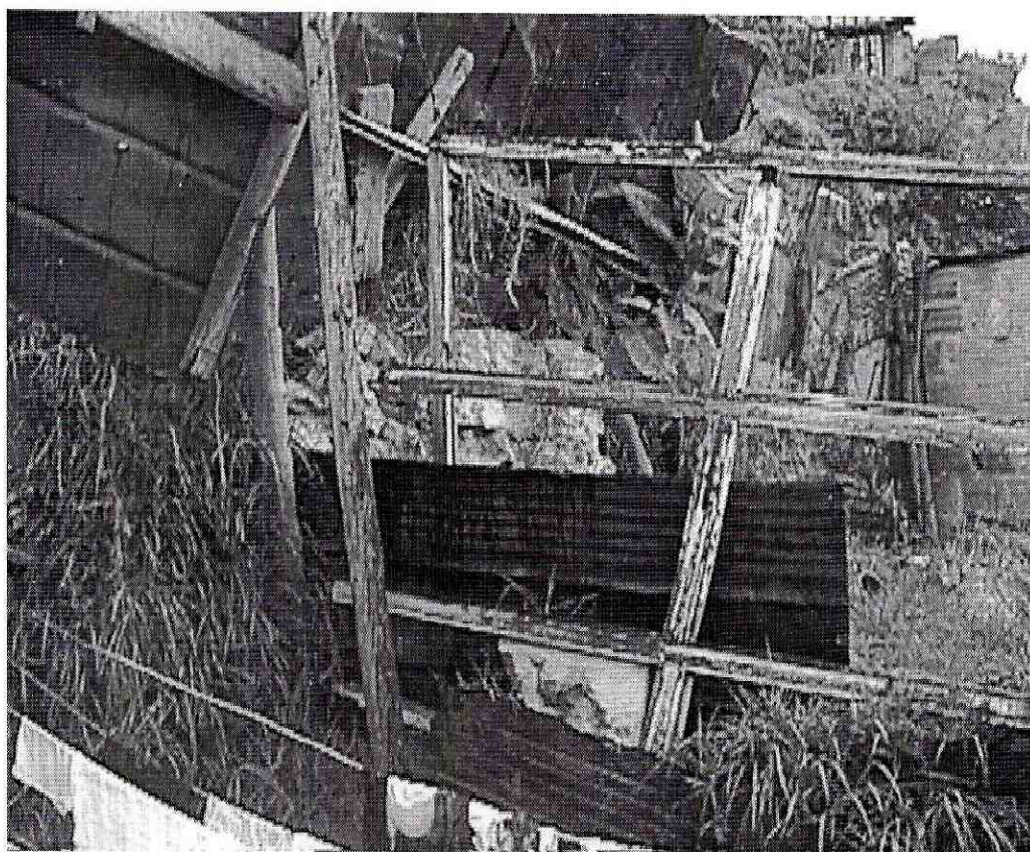
**Fotografía No. 2.** Sitio No. 1. Continuación hacia el occidente del talud adyacente a la vía superior

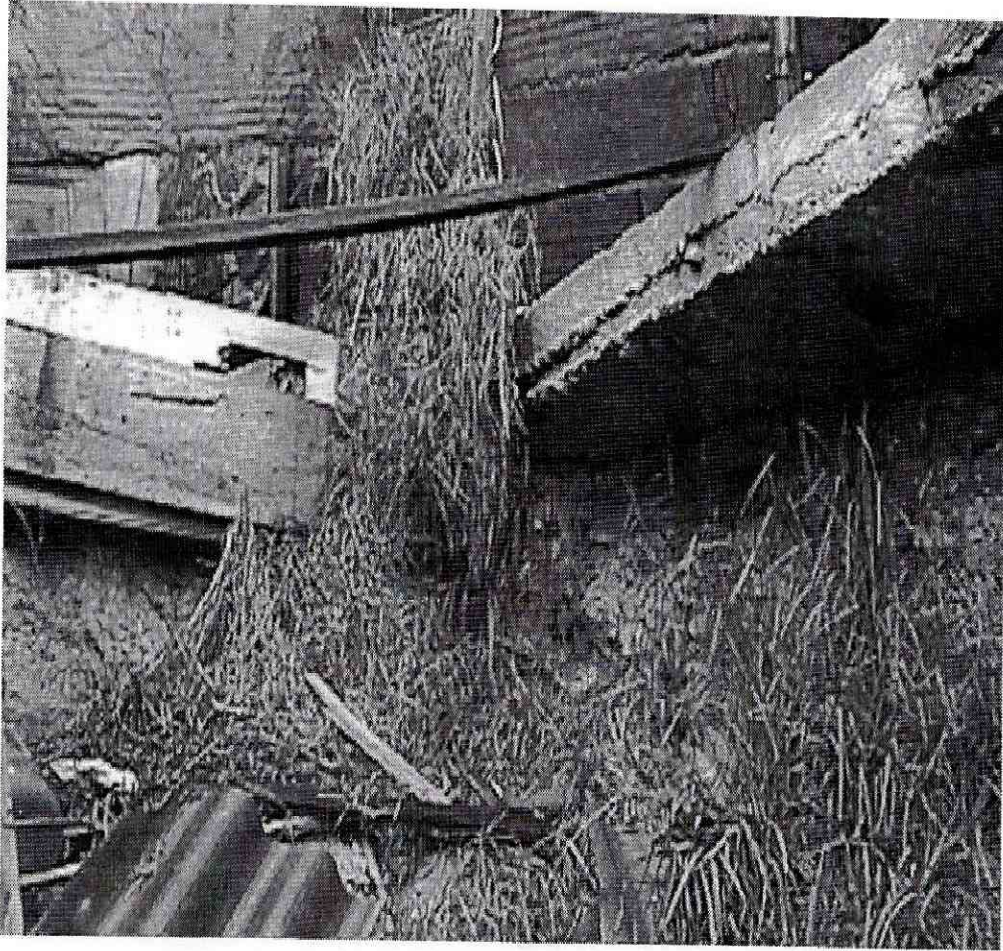
**Fotografía No. 3.** Sitio No. 1. Detalle de la losa de concreto perteneciente a la vía, la cual ha perdido apoyo por el lavado del material de la base.

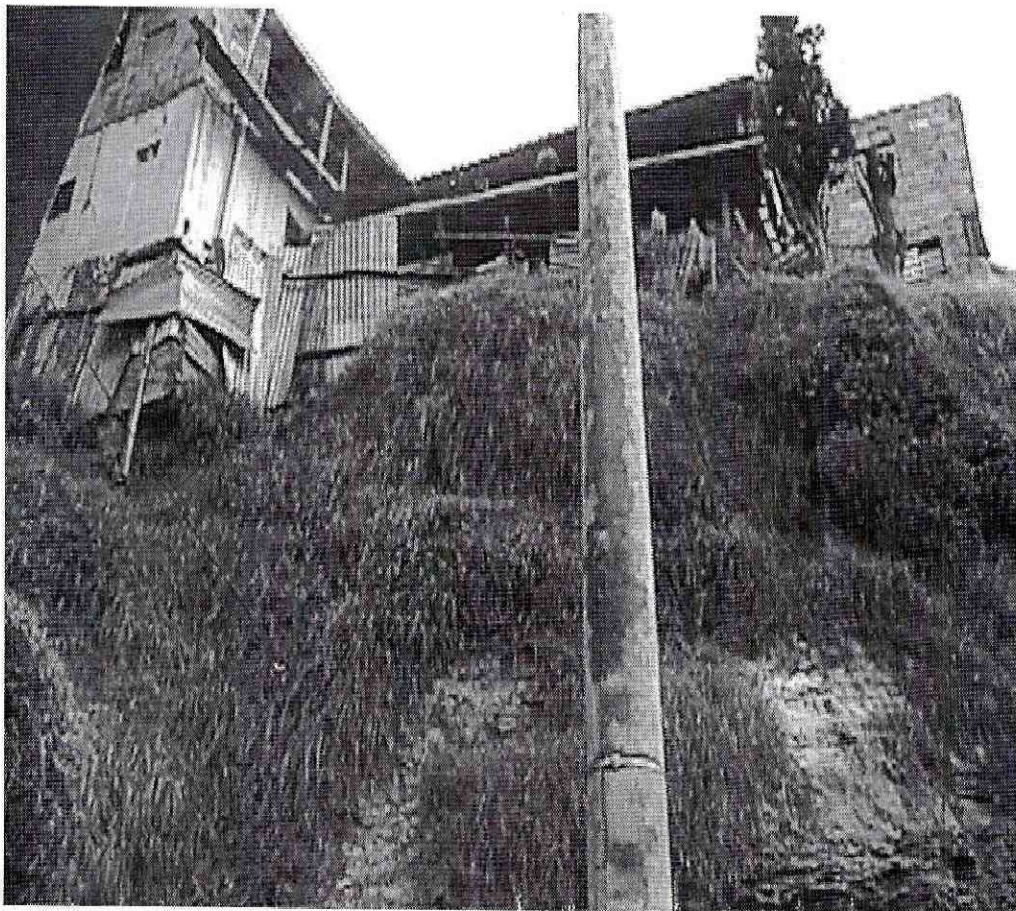
El segundo sitio, ubicado en la carrera 16 Bis No. 32 F-20 Sur, corresponde a un escarpe de 6 a 10 m de altura aproximada y 10 m de longitud, en cuya corona se ubican algunas viviendas, las cuales están expuestas ante un posible fenómeno de inestabilidad del talud (ver Fotografías No. 4, 5 y 6).

El escarpe está conformado por una intercalación de estratos de arenisca y arcillolita, los cuales están considerablemente meteorizados. De acuerdo con lo anterior, se considera que se pueden presentar caídas de bloques de roca.

- Realizar un estudio puntual que permita conocer, entre otros, las características geomecánicas del macizo rocoso para establecer la existencia o no de bloques críticos y la necesidad de retirarlos o de implementar alguna obra de contención y/o protección.

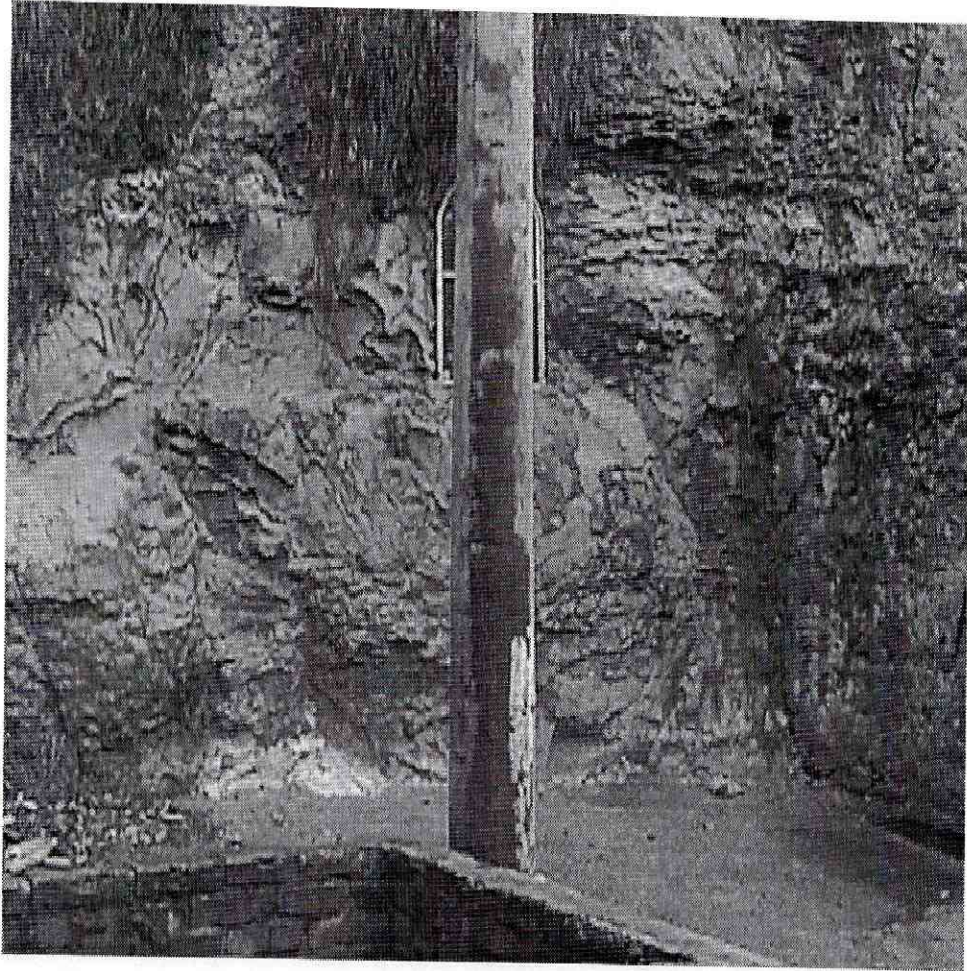
**Fotografía No. 5.** Sitio No. 2. Detalle de los estratos de arenisca que conforman el escarpe rocoso, el cual se encuentra considerablemente meteorizado.
