### DIAGNOSTICO No. 908

### AREA DE ANALISIS DE RIESGOS

Solicitante: Dirección de Prevención y Atención de Emergencias  
Área de Análisis de Riesgos  
Fecha de la visita: Marzo 17, 18 y 21 del 2000  
Fecha de ejecución: Marzo 23 del 2000  
Dirección: Santa Helena. Carrera 86 con calle 68  
Localidad: **Ciudad Bolívar**

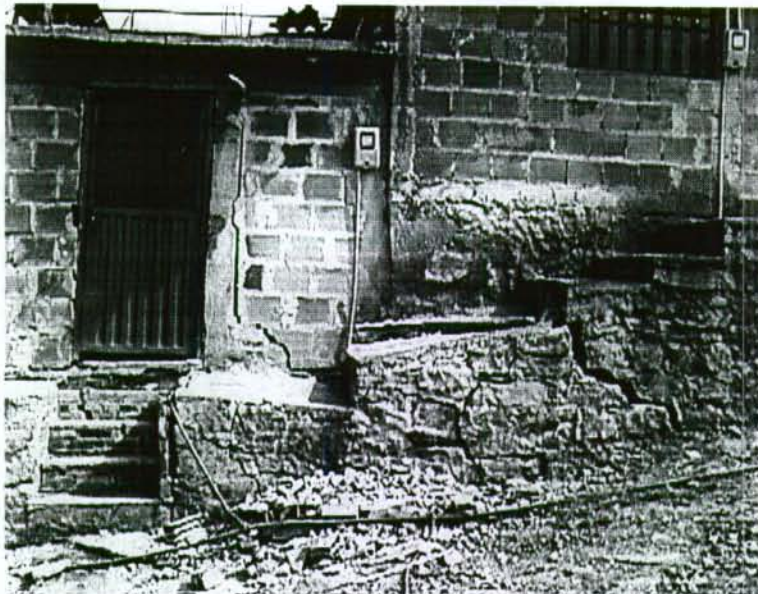
**Fotografía 1.** Fecha: Marzo 17. Límites de las viviendas No. 4 y 5. Los habitantes de vivienda No. 4 desmontaron la ornamentación (puerta verde y ventana) debido a que las deformaciones eran rápidas dañando estos elementos.

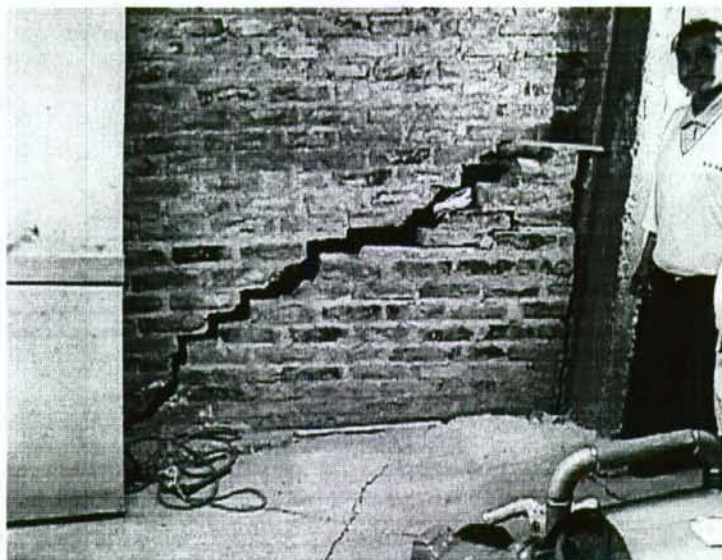
**Fotografía 2.** Interior de la vivienda No. 3 la cual es la más afectada por las deformaciones afectando los muros divisorios, piso y columnas de concreto reforzado. Esta zona fue evacuada por el riesgo de colapso de la estructura.

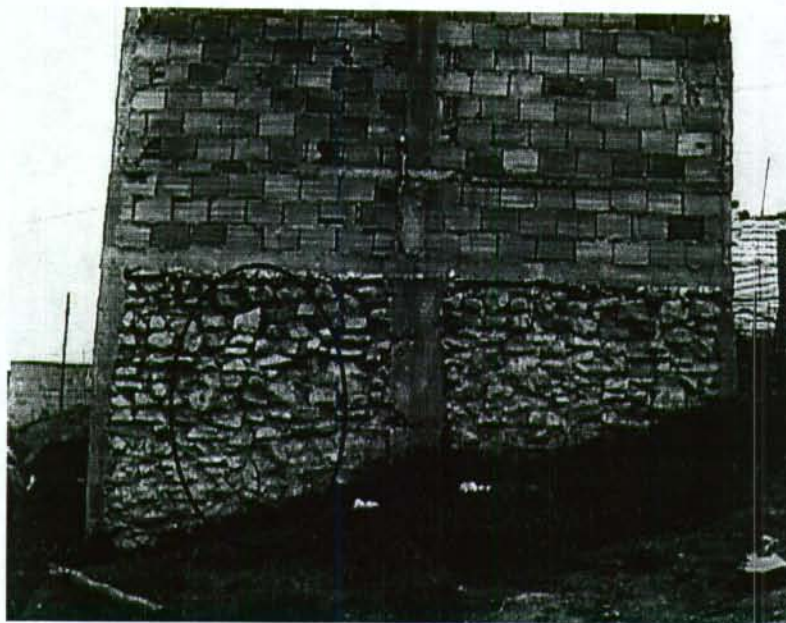
**Fotografía 3.** Vivienda No. 8. La cimentación de concreto ciclopeo presenta aberturas medidas de 6 mm hasta 15 mm en un tiempo de 15 días, medidos por el Consultor del estudio.

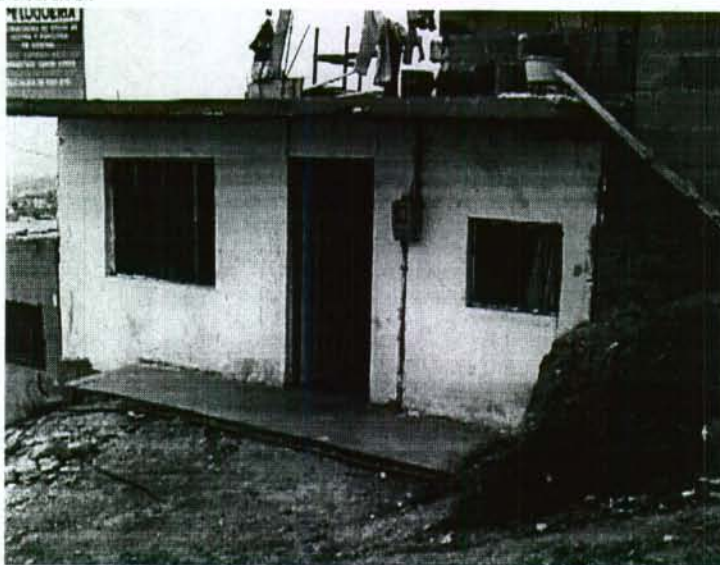
**Fotografía 4.** Fachada de la vivienda No. 2. No se ha afectado como las demás viviendas pero presenta grietas en muro de fachada y en juntas, las cuales avanzan rápidamente.

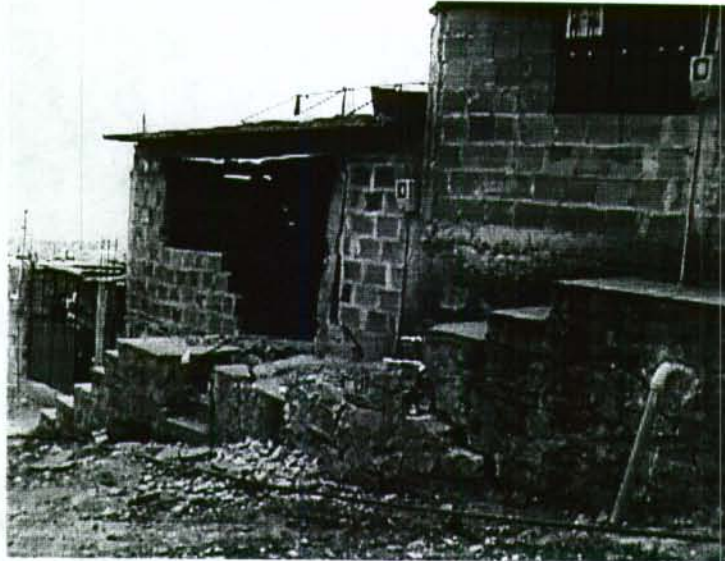
**Fotografía 5.** Fecha: mayo 21. Viviendas No. 4 y 5. Las grietas de las escaleras y la placa de primer piso se encuentra pandeada, los muros de fachada están deformados completamente y a punto de colapso (la ornamentación como se observa fue removida antes de verse afectada)

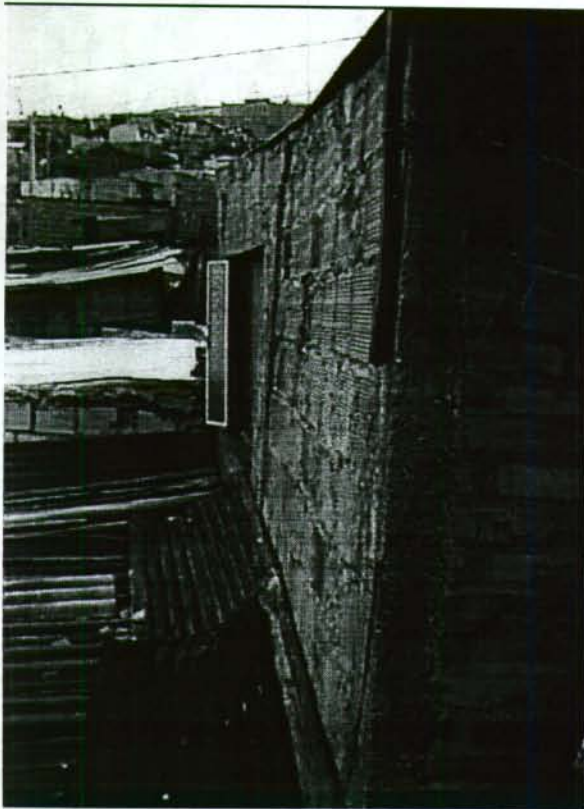
**Fotografía 6.** Muro en mampostería de la vivienda No. 3. Se observa el pandeo en la parte media de la ladera y parte general presentado por las altas deformaciones y asentamientos de la estructura.

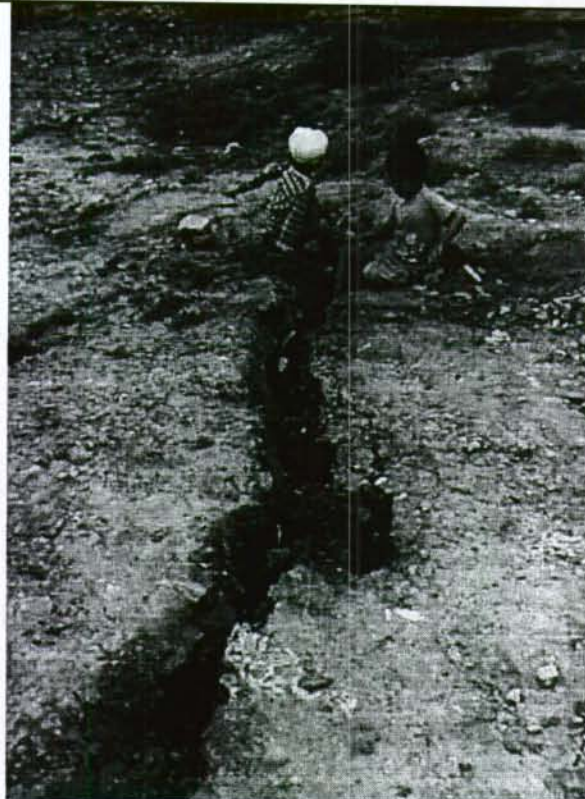
**Fotografía 7.** Grieta longitudinal presentada superior de las viviendas afectadas, frente a las viviendas No. 6 y 7

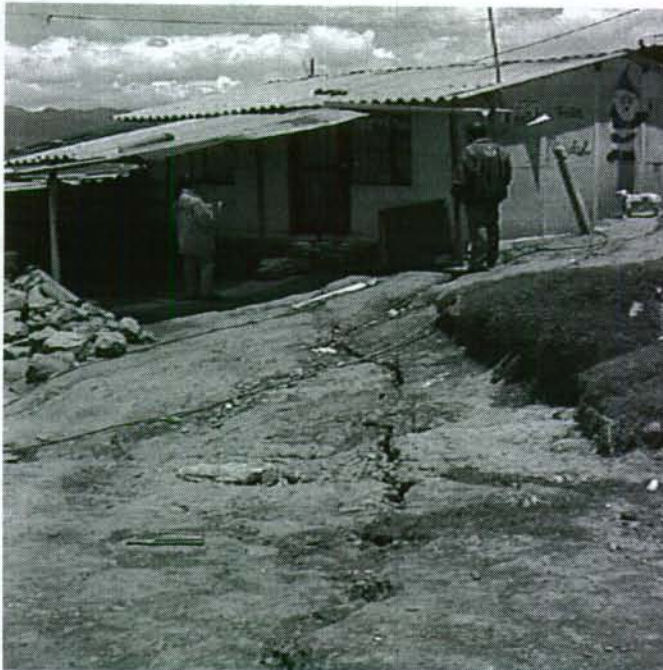
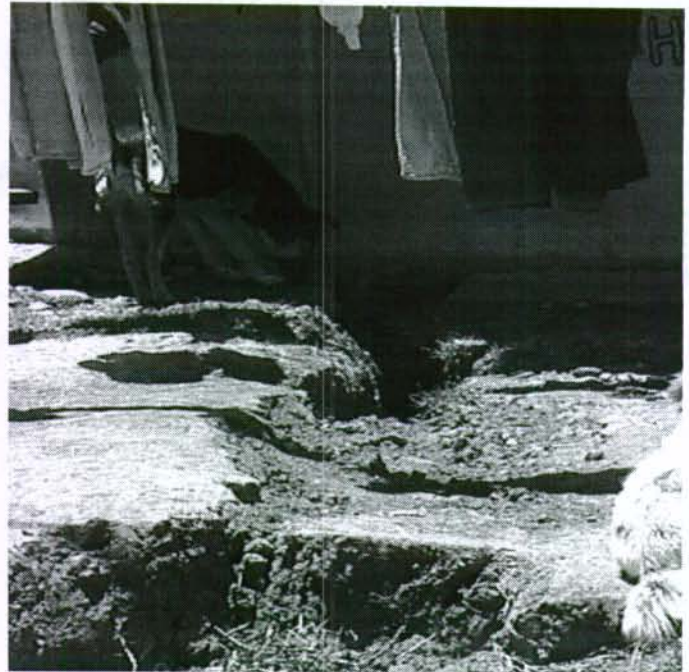
De acuerdo a una nueva visita técnica efectuada al barrio **Santa Helena** de la localidad de Ciudad Bolívar, se observa el avance retrogresivo del fenómeno de inestabilidad que se presenta en el sector, el cual se manifiesta con la aparición de grietas de aproximadamente 10 cm de abertura y 1.0 m de profundidad y la afectación estructural parcial de algunas viviendas.

**FOTOGRAFIAS No. 1** Panorámica grieta paralela al escarpe existente. (calle 69 Sur con Carrera 86 - Barrio Santa Elena. 19 Septiembre de 2000.

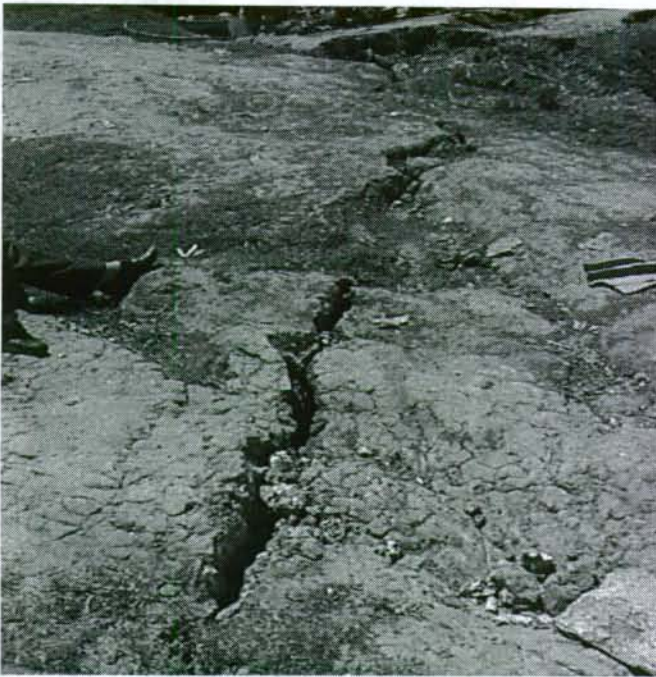
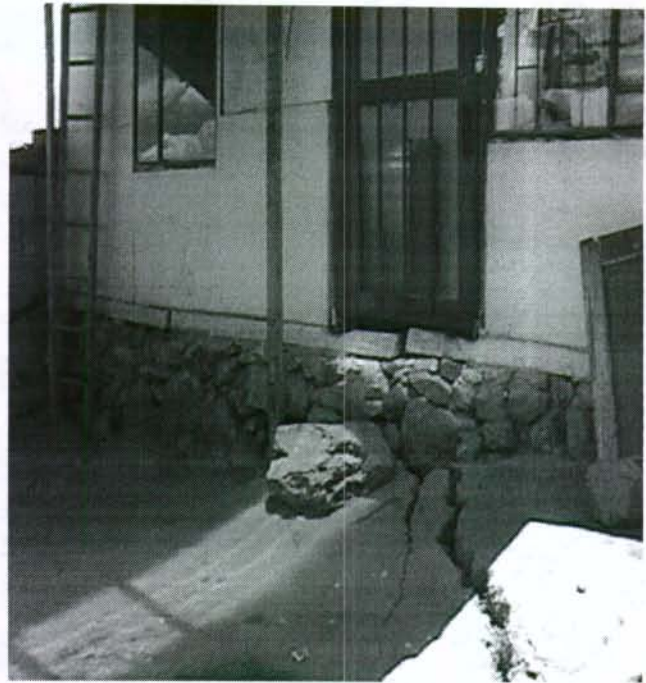
**FOTOGRAFIAS No. 2** Se observa la aparición de grietas de aproximadamente 10 cm de apertura y la afectación estructural parcial de algunas viviendas. 19 Septiembre de 2000.

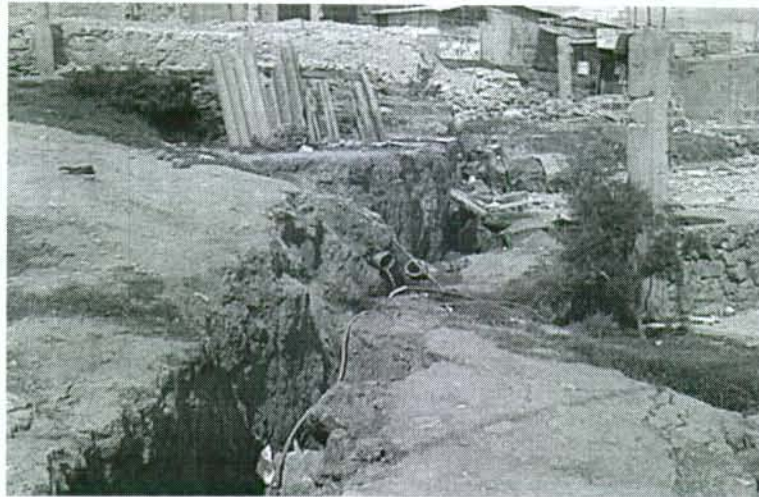
De acuerdo a una nueva visita técnica efectuada a los barrios **Santa Helena y San Antonio** de la localidad de Ciudad Bolívar, se observa el avance retrogresivo del fenómeno de inestabilidad que se presenta en el sector, el cual se manifiesta con la aparición de grietas y la afectación estructural parcial de algunas viviendas (ver fotos 1, 2, 3 y 4)

**Foto 1.** Barrio Santa Helena - Calle 68 C Sur Con Carrera 86. Tomada el 19 de Octubre de 2000. Se observa el escarpe de falla.

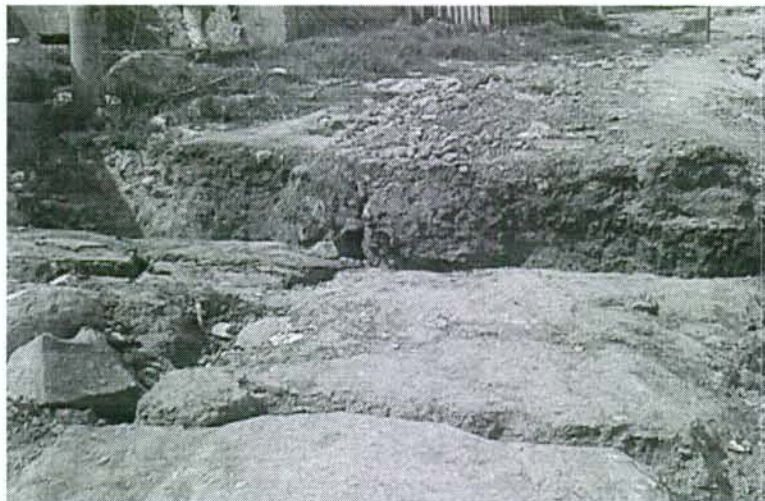
**Foto 2.** Barrio Santa Helena - tomada el 19 de octubre de 2000. Se observa el avance retrogresivo del fenómeno de inestabilidad, aparición de nuevas grietas.

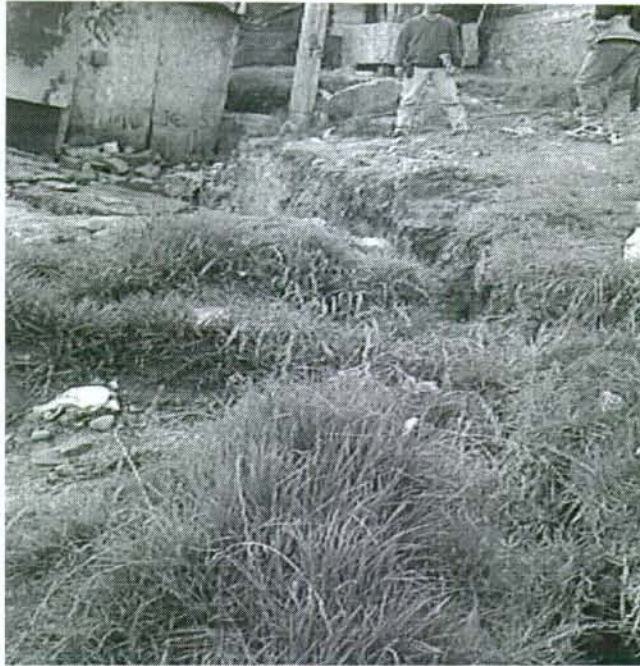
**Foto 3.** Barrio Santa Helena - foto tomada el 19 de Octubre de 2000 Calle 68 B Sur con 86. Grietas en el terreno y escalonamiento de aproximadamente 1 m de altura.

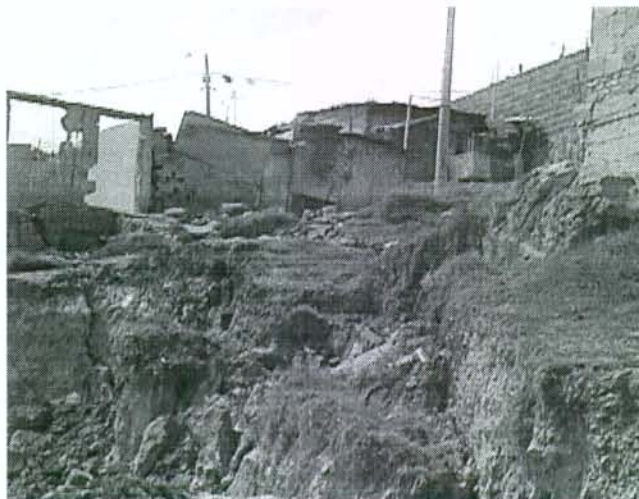
**Foto 4.** Barrio Santa Elena - tomada el 19 de Octubre de 2000. Avance retrogresivo del fenómeno de inestabilidad y afectación estructural de las viviendas localizadas en la zona de influencia.

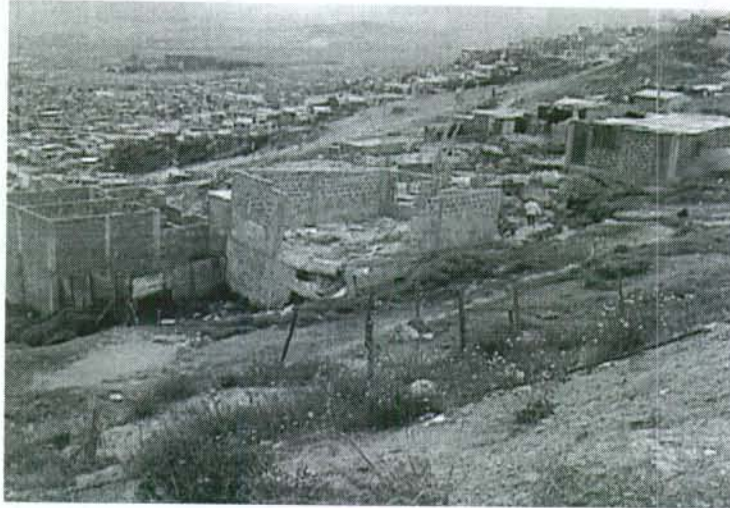
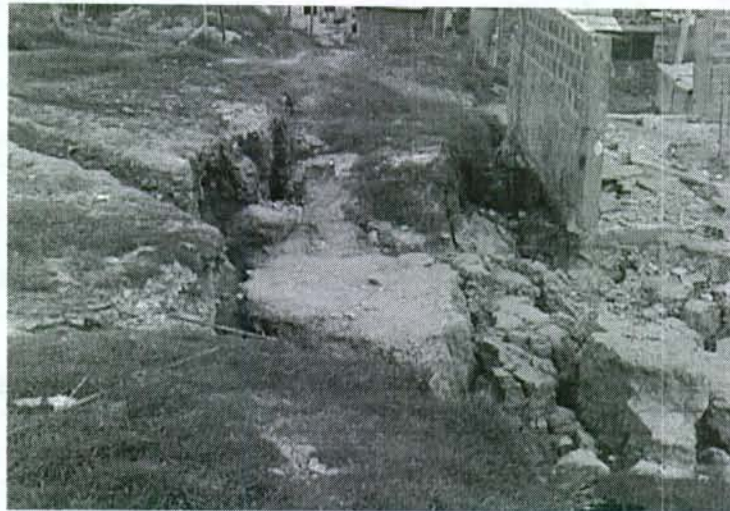
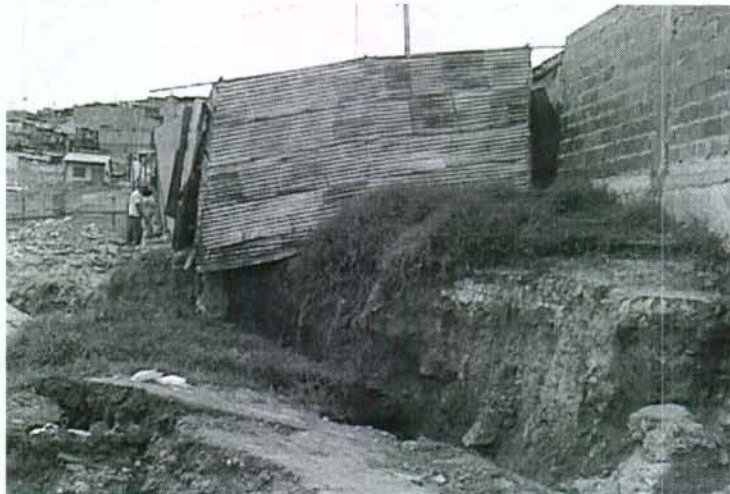
De acuerdo a una nueva visita técnica efectuada a los barrios **Santa Helena y San Antonio** de la localidad de Ciudad Bolívar, se observa el avance retrogresivo del fenómeno de inestabilidad que se presenta en el sector, el cual se manifiesta con la aparición de grietas y la afectación estructural parcial de algunas viviendas (ver fotos )

**Fotos** tomadas el 29 de Noviembre de 2000. Barrio Santa Helena - Avance del proceso, desconfinamiento del terreno natural y aparición de nuevas grietas.

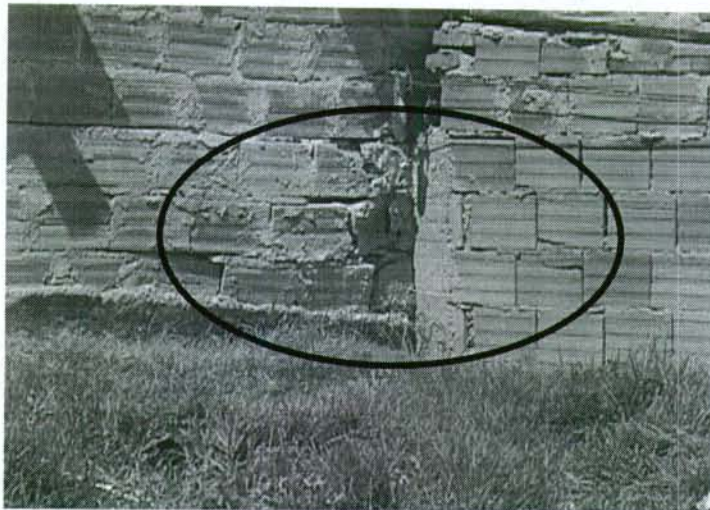
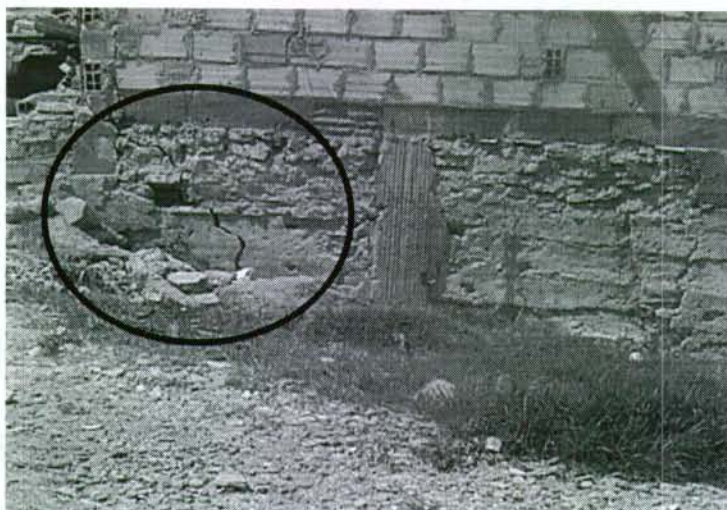
**Fotos** tomadas el 29 de Noviembre de 2000. Barrio San Antonio - afectación estructural de las viviendas producto del empuje y movimiento del terreno natural.
