DIRECCION DE PREVENCION Y ATENCION DE EMERGENCIAS

DIAGNÓSTICO No 919

LOCALIDAD:	Usme
BARRIOS:	Cauce Provisional Río Tunjuelo Relleno Doña Juana
DIRECCIÓN:	Zona de Canteras de Explotación de Materiales.
FECHA DE VISITA:	Marzo 28 del 2000.

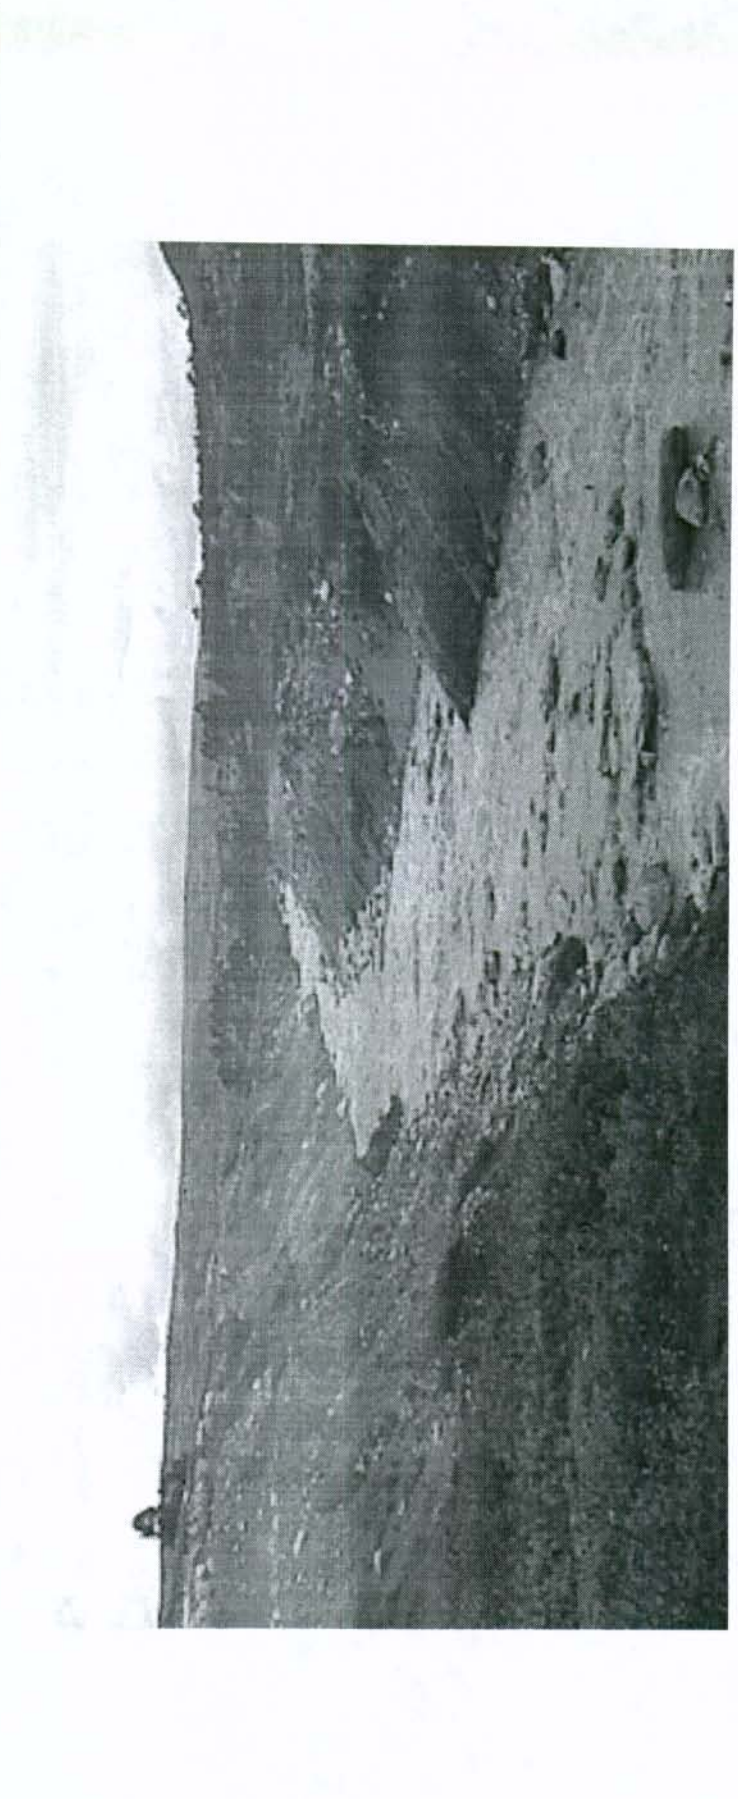
El fenómeno que se está presentando es el flujo de una masa de material de relleno heterogéneo proveniente de la excavación para el canal, localizada sobre la margen derecha a 40 metros aguas a bajo del embalse de Cantarrana, hacia el cauce del canal, con lo cuál se puede ver afectado por un taponamiento y represamiento en este sitio. Lo anterior debido a que los materiales fueron dispuestos sin compactación y adicionalmente está saturado.

FOTO 1. Vista hacia aguas arriba del canal de desvío del río Tunjuelo a la altura del derrumbe del relleno sanitario Doña Juana. La margen derecha presenta inestabilidad de tipo flujo de lodo ya que fue colocado sin ninguna compactación durante el proceso de conformación del canal y actualmente se encuentra saturado. Obsérvese la altura de la margen derecha del canal que supera los 4 metros.

- Reconfirmación, estabilización y protección del talud con la implementación de obras para el manejo de las aguas subsuperficiales y superficiales de tal manera que se garantice la estabilidad de la margen.
- Las conclusiones y recomendaciones del presente informe están basadas en las características externas y corresponden a una priorización de acuerdo al conocimiento del sector, pueden presentarse situaciones no previstas que se escapen del alcance de este diagnóstico.

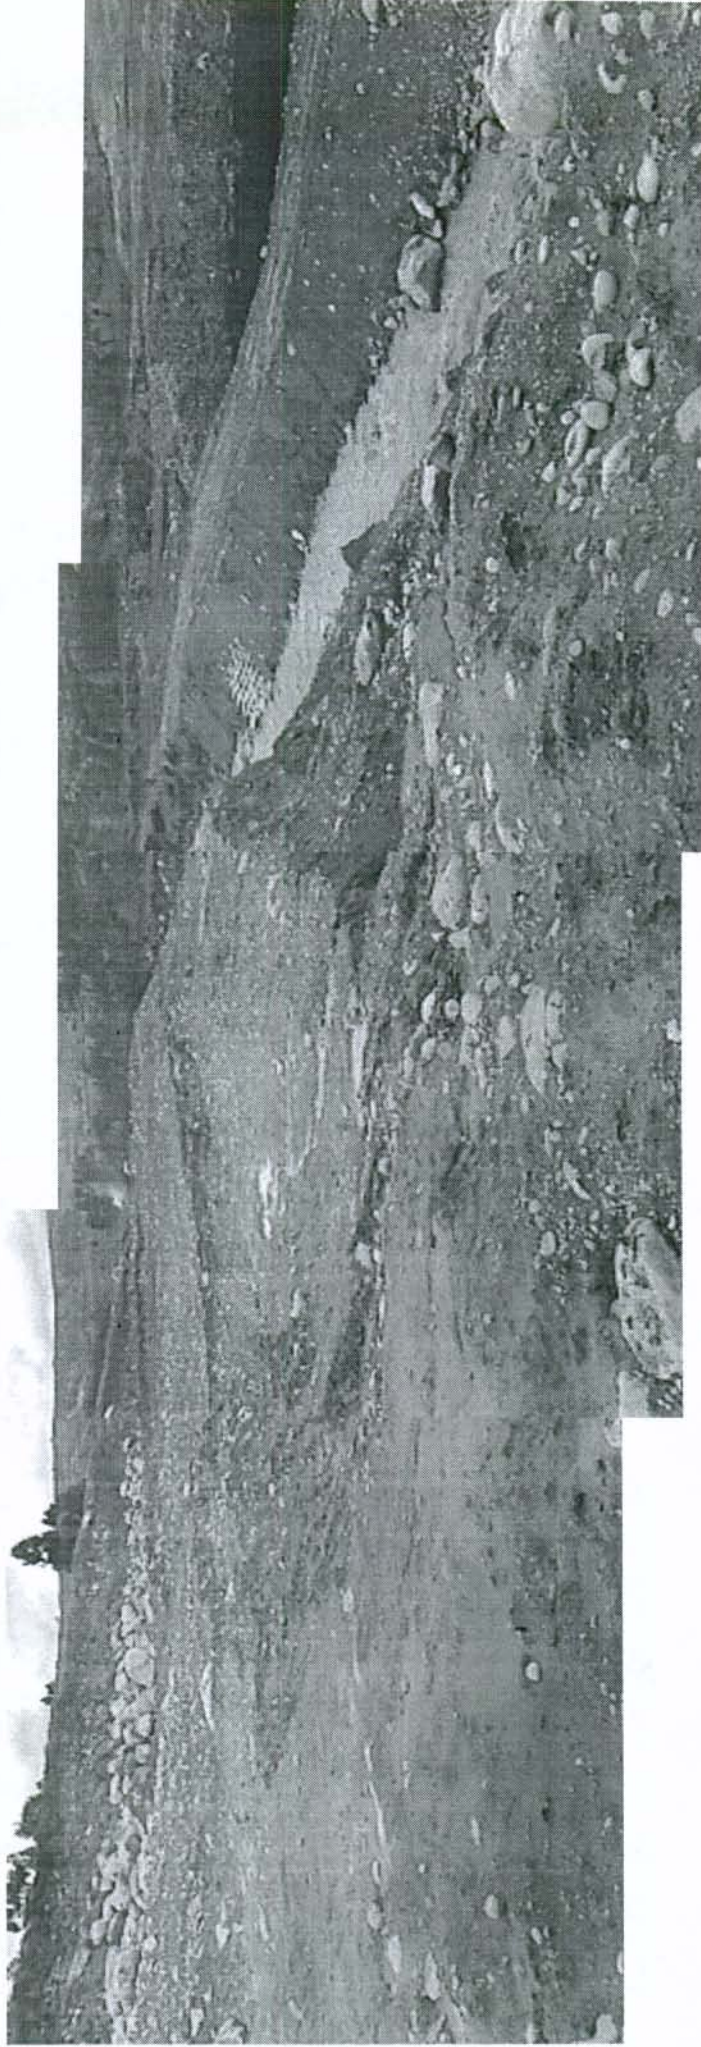
Foto 2. Margen derecha del canal de desvío del río Tunjuelo. Se observa la corona del flujo con escarpes de hasta un metro en algunos puntos. Este flujo hace parte de un flujo mayor. El sector está compuesto por un relleno de material heterogéneo proveniente de la excavación del canal.

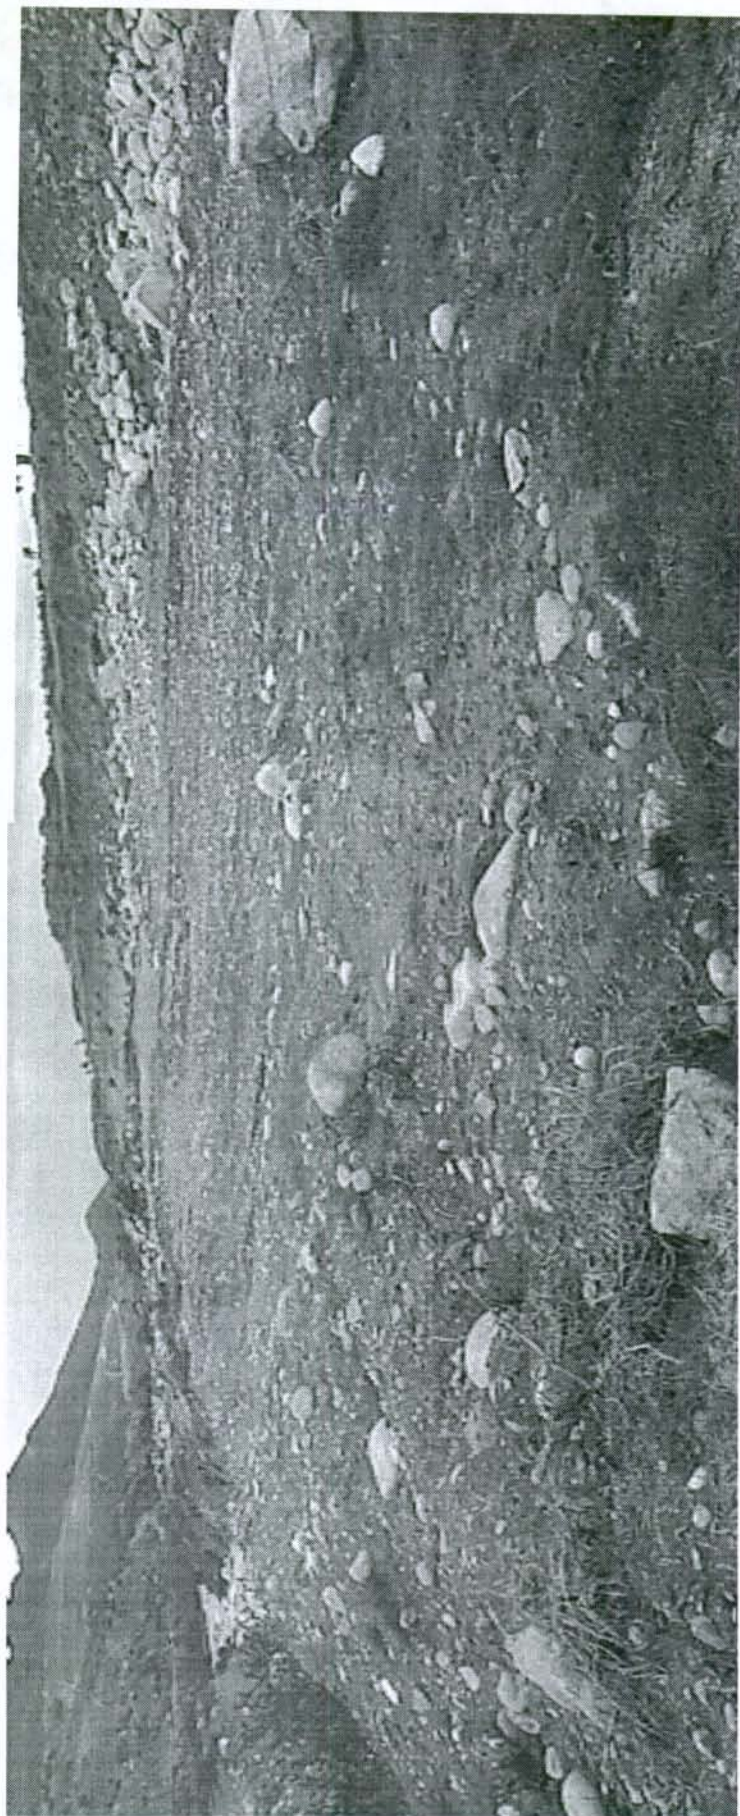
Foto 3. Margen derecha del canal de desvío del río Tunjuelo visto hacia aguas abajo. Se observa la magnitud del flujo que se está moviendo hacia el canal que se estima que tiene un radio de unos 30 metros aproximadamente y un volumen de 1500 m³.
