DIRECCION DE PREVENCION Y ATENCION DE EMERGENCIAS

DIAGNÓSTICO No. 922

INFORME DE EMERGENCIA

FECHA: 28 de marzo del 2000
HORA: 3:00 – 4:00 p.m.
NOMENCLATURA CERCANA: Calle 5C sur No. 1-38
BARRIO: Buenos Aires
LOCALIDAD: San Cristóbal
ATENDIERON LA EMERGENCIA: CLE 4, EQT15, Bomberos

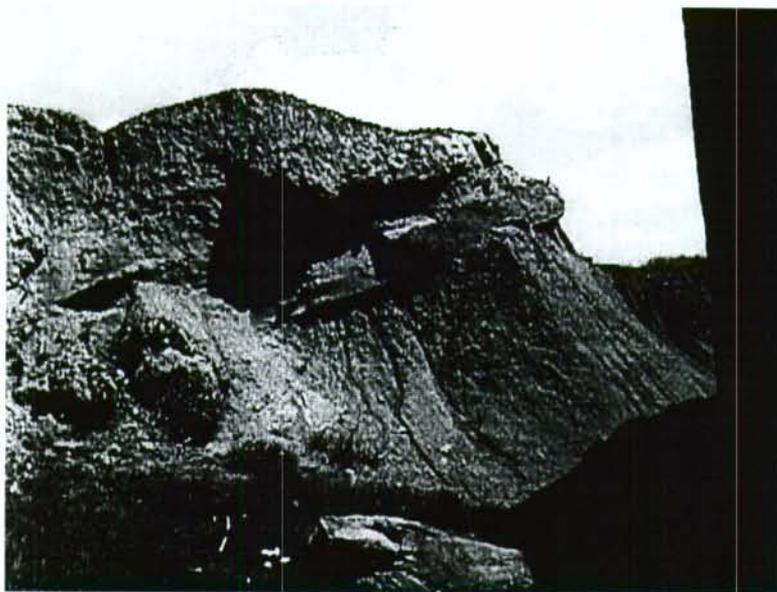
Se presentó caída de bloques de arenisca en la vivienda de nomenclatura Calle 5C sur No. 1-38 hacia la placa de primer piso, por la pérdida de soporte ocasionado al erosionarse intensamente por las aguas lluvias y el lavado de los estratos inferiores blandos rocosos.

La estratificación del macizo rocoso perpendicular al talud permite que al erosionarse los estratos inferiores queden en una situación de voladizo, los cuales por su propio peso se debilitan fisurando y posteriormente depositándose en la parte inferior.

Fotografía 1. Vista general del macizo rocoso. En la parte inferior se aprecian los estratos blandos los cuales son fácilmente erodables permitiendo la pérdida de soporte de la arenisca.

- Realización de un Acta de evacuación preventiva de la parte posterior de cinco (5) predios.
- Remoción y limpieza de los materiales depositados.

- Realizar un estudio detallado en la zona construyendo medidas de mitigación de los fenómenos de remoción en masa existentes.

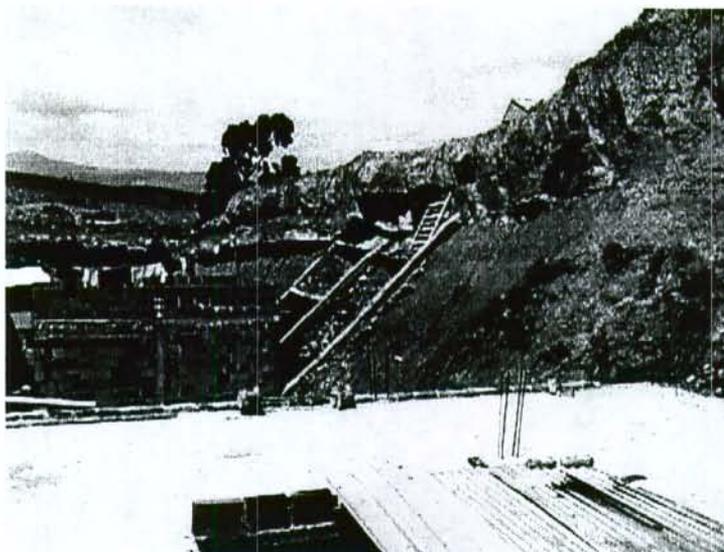
Hacia la parte inferior del escarpe se ubican varias viviendas (10) construidas en mampostería confinada con columnas de concreto en condiciones adecuadas, las cuales han sido afectadas por la caída constante de bloques de arenisca, hacia la parte posterior de los predios que corresponden a los patios o placas de piso.

Algunas viviendas han ejecutado estructuras rígidas de concreto de soporte a los bloques de roca, los cuales han perdido soporte.

Fotografía 2. Panorámica general del escarpe. Obsérvese la cercanía del talud a la parte posterior de las viviendas. Algunos residentes han ejecutado columnas de concreto para sostener los bloques de roca luego de perder soporte.
