**DIRECCION DE PREVENCION Y ATENCION DE EMERGENCIAS**

**DIAGNOSTICO No. 631 de 1999**

**BARRIO:** Vía de acceso al Cerro El Cable, luego del barrio El Paraíso.

**DIRECCION:** Transversal 3 No. 26-05 Sur.

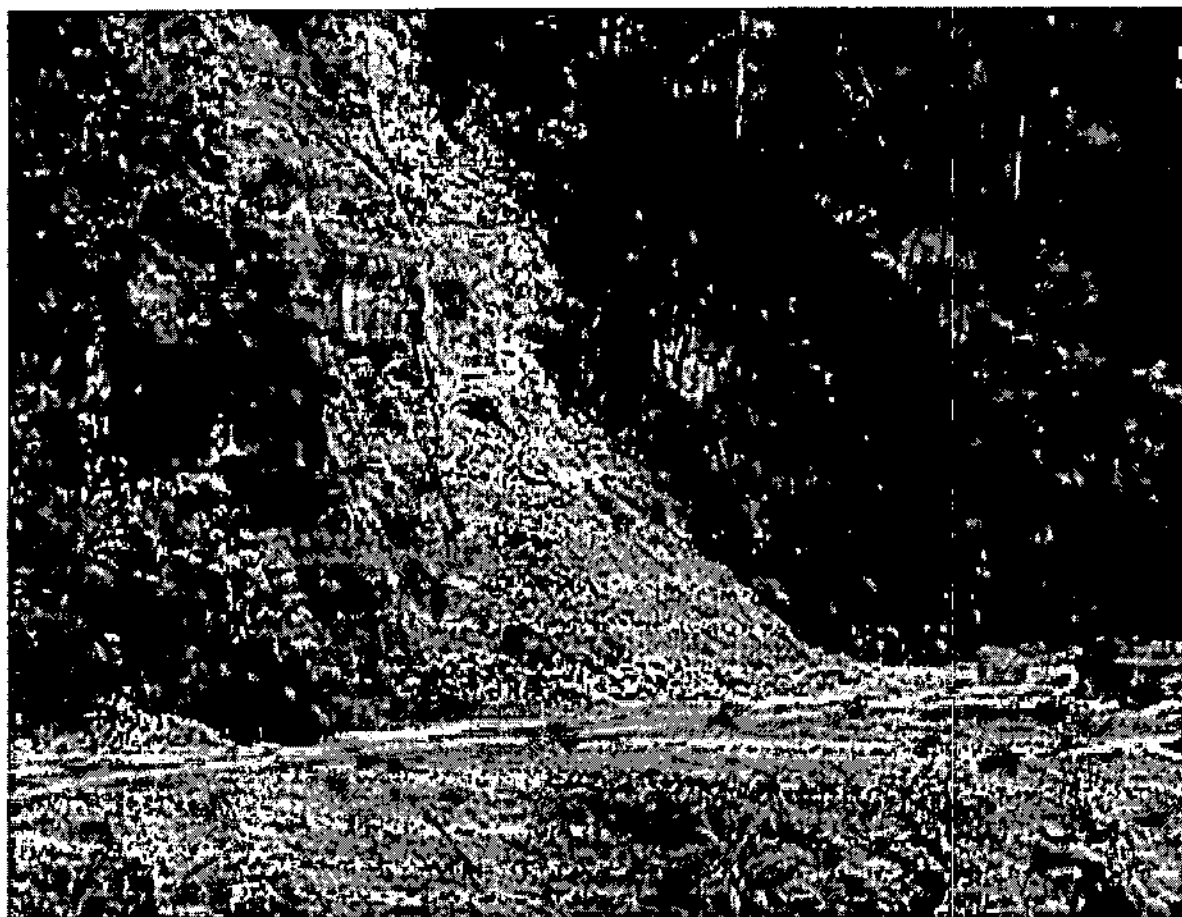
Luego de recorrer el sector de la vía que conduce al Cerro El Cable parte alta del barrio El Paraíso, se observó un deslizamiento del material conformado por roca fragmentada y meteorizada, que cayó sobre la vía, (ver fotografía 1). A lo largo de esta vía se encontraron deslizamientos con diversos volúmenes de material constituido principalmente suelo residual areno-arcilloso.

De acuerdo con lo observado en el sector de interés, existe una alta probabilidad de que continúen los deslizamientos de bloques de arenisca de diferentes tamaños, que conforman los taludes de la vía.

**Fotografía No.1.** Deslizamiento del material conformado por roca fragmentada y meteorizada, que cayó sobre la vía de acceso al Cerro El Cable. Obsérvese el bloque de roca que rodó hasta el otro carril de la carretera. A lo largo de esta vía se encontraron deslizamientos con diversos volúmenes de material movilizado, constituido por bloques de roca de diferentes tamaño y por suelo residual arcillo-arenoso, lo cual indica la inestabilidad potencial de los taludes que conforman dicha vía.

Debido a la importancia de esta vía, se recomienda realizar un mantenimiento integral, consistente en la ejecución de:

- Obras de manejo de aguas superficiales, tales como cunetas perimetrales, disipadores de energía, estructuras de entrega de aguas, y filtros perimetrales, entre otros.
- Reconformación de la banca de la vía y restitución de la capa de rodadura de la misma, ya que ha sido lavada y arrastrada por el agua lluvia.
- Reconformación de los taludes que han presentado evidencias de inestabilidad y protección de los mismos contra la erosión mediante la implantación de especies forestales adecuadas, que retengan el suelo arcillo-arenoso meteorizado fácilmente lavable.
