DIRECCION DE PREVENCION Y ATENCION DE EMERGENCIAS

## DIAGNOSTICO No. 637

Dirección: Diagonal 50 Sur No. 7-67 Este.  
Barrio: **La Sierra Sur oriental**  
Localidad: **San Cristóbal**  
Fecha de la visita: Abril 30 de 1999

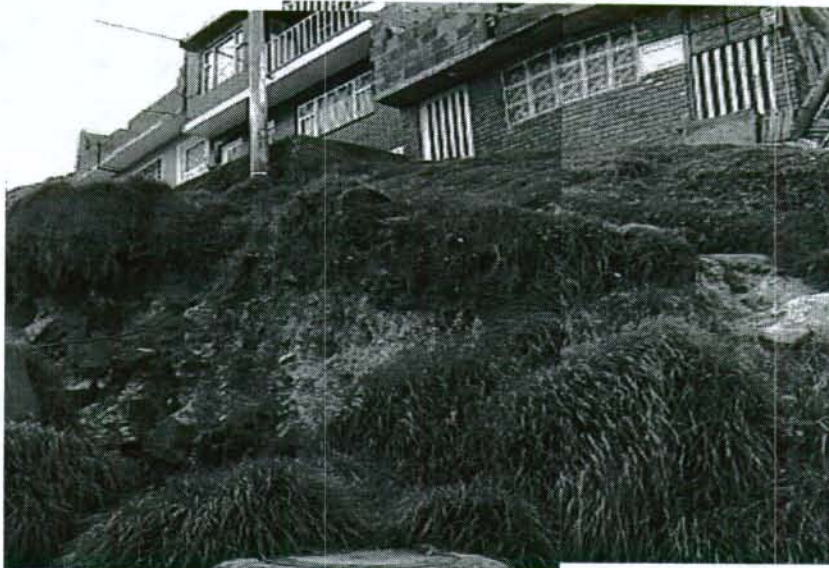
La conformación de estas laderas se debe a la erosión causada por el drenaje de las aguas lluvias provenientes de la parte alta de la Diagonal, y de las calles adyacentes, generando un cauce natural, el cual cuando se presenta un evento de lluvias intenso, se socava el fondo y taludes, provocando la posterior caída de materiales y disminución del ancho de la corona del talud, en especial la ladera izquierda (con vista hacia la carrera 6).

FOTOGRAFIA 1 . Vista del talud del evento, donde se aprecia el pozo del sistema de alcantarillado. En la parte superior de la fotografía se observa la placa de cimentación de la vivienda vecina y el poste.

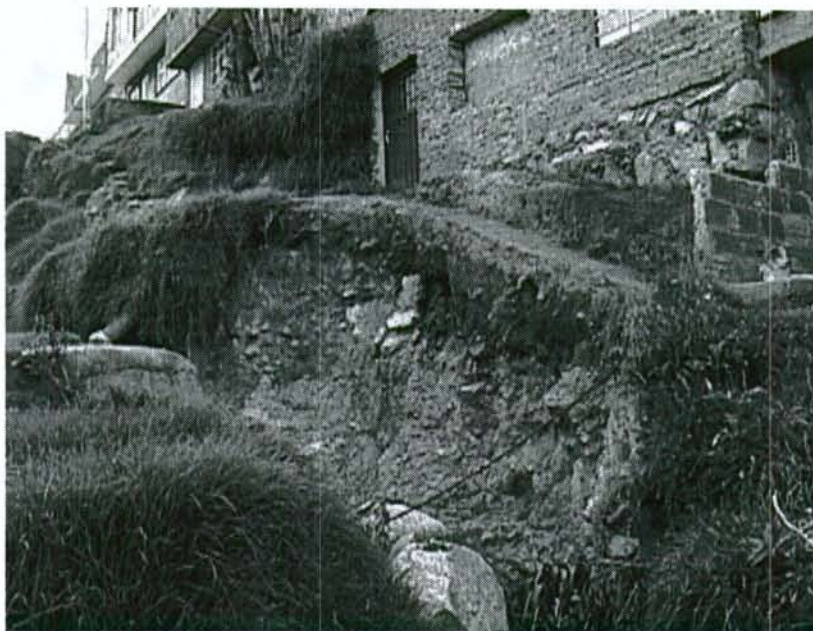
Esta ladera en general, presenta una conformación similar con caminos de entrada a las viviendas en precarias condiciones y a distancias de la corona del talud insuficientes.

FOTOGRAFIA 2. Vivienda ubicada en el No. 7-57 este, la cual se encuentra a menos de 1,0 m., zona de camino de los habitantes del sector, conformado sobre la cobertura vegetal.

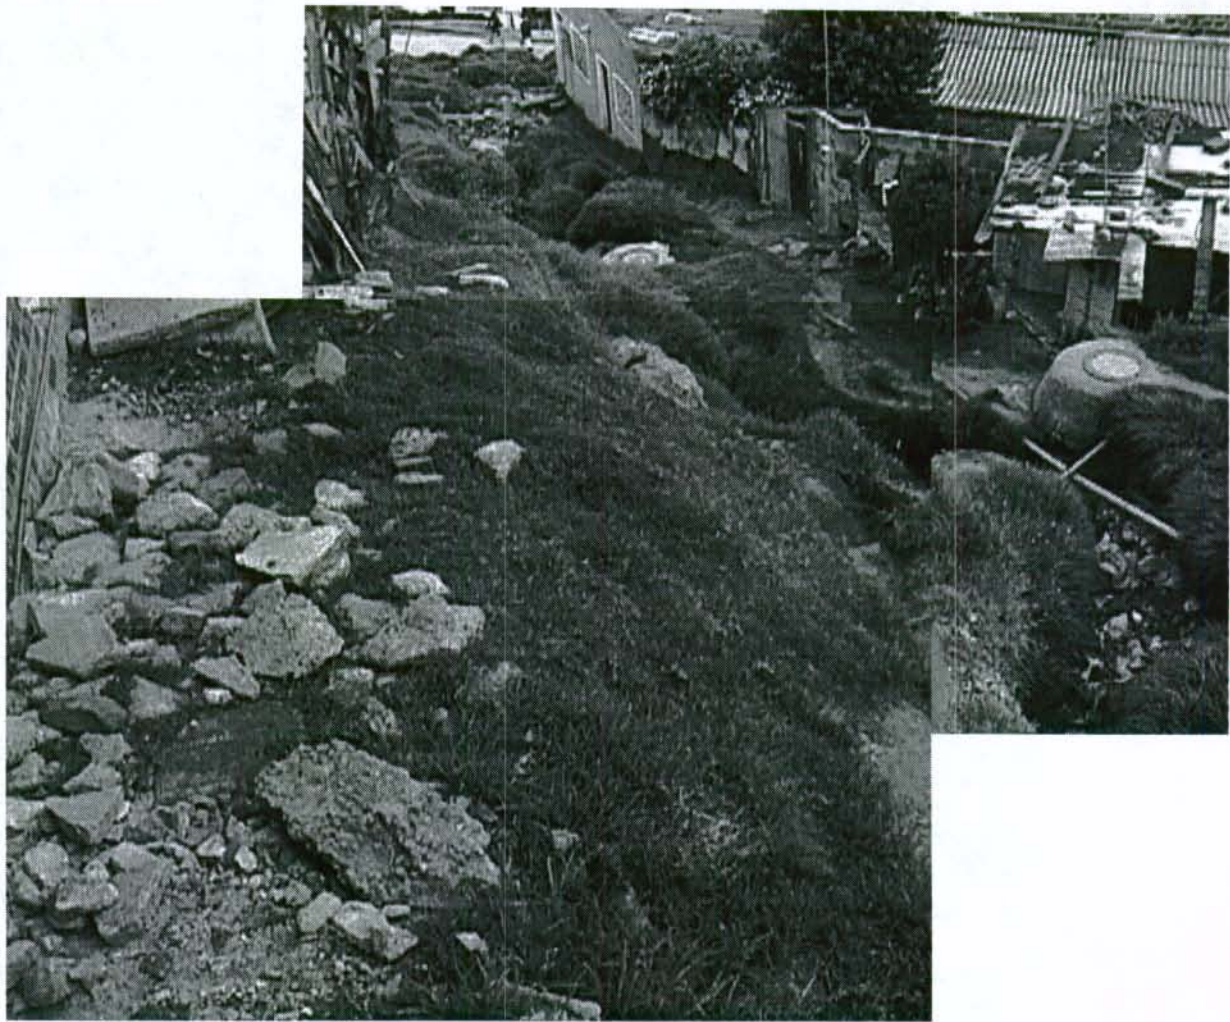
La vivienda se ubica en la Diagonal 50 sur No. 7-67, del barrio La Sierra Sur Oriental, adyacente a un talud de 4,5 m de altura que conforma el cauce de drenaje de aguas lluvias. La distancia de la entrada de la vivienda con respecto a la corona del talud es de 3,0 m aproximadamente, pero por la existencia de la placa de cimentación de la vivienda adyacente y de un poste de luz, disminuye el ancho de la corona a 40 cm.

FOTOGRAFIA 3. Vista desde la parte superior del talud, se aprecia el camino de entrada a las viviendas y la distancia de la vivienda hacia la corona del talud.

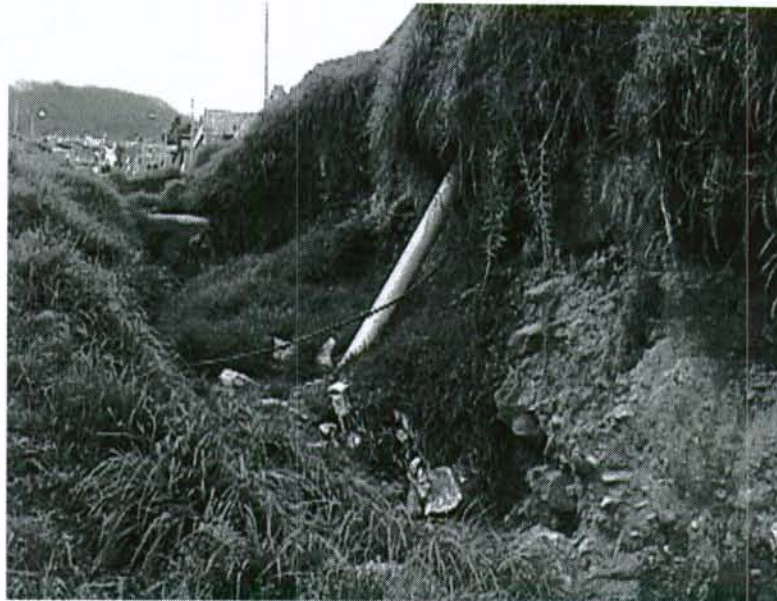
Paralelo a la Diagonal 50, se ubica la tubería de alcantarillado y de acueducto, en la parte baja del talud; el empotramiento de dichas tuberías es precario o nulo, encontrándose en algunos casos superficialmente la clave de la tubería.

FOTOGRAFIA 4. Vista hacia la parte superior de la Diagonal 50, desde la ladera contigua al talud del evento. Tuberías de acueducto y alcantarillado sin ningún tipo de protección

- Empotrar las tuberías de acueducto y alcantarillado, colocando rellenos y/o anclando al terreno, para evitar que se pueda producir una rotura, generando infiltraciones adicionales al terreno.
- Estudiar la viabilidad de continuar la conformación de la vía (Diagonal 50), hasta la carrera 6 este.
- Estudiar la viabilidad de canalizar las aguas lluvias que drenan por este cauce, rellenando con materiales adecuados los socavones existentes.

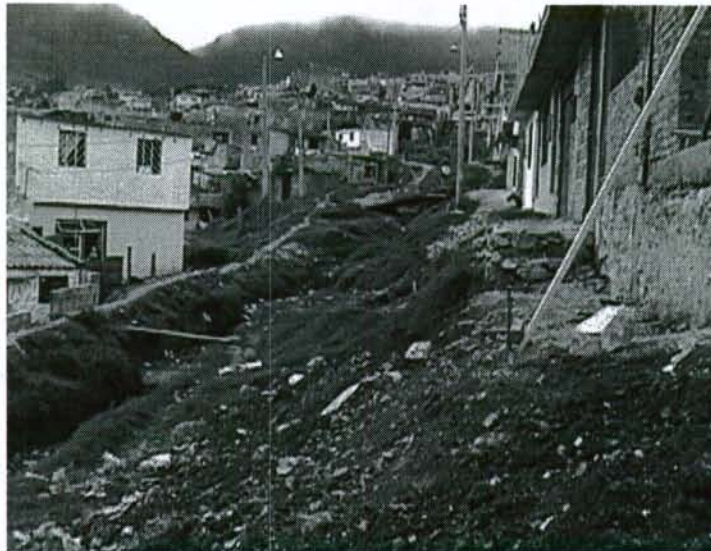
FOTOGRAFIA 5. Vista hacia la parte superior de la Diagonal 50, tomado desde la carrera 7 este. Al fondo se observa el inicio de la vía pavimentada.
