ALCALDIA MAYOR SANTA FE DE BOGOTA

DIRECCION DE PREVENCION Y ATENCION DE EMERGENCIAS

DIAGNOSTICO No. 661

Solicitante: Sigifredo Blanco y otros
Fecha de la visita: junio 11 de 1999
Dirección: Calle 69 M con carrera 18K
Barrio: Sector Triángulo, Barrio Vista Hermosa
Localidad: Ciudad Bolívar

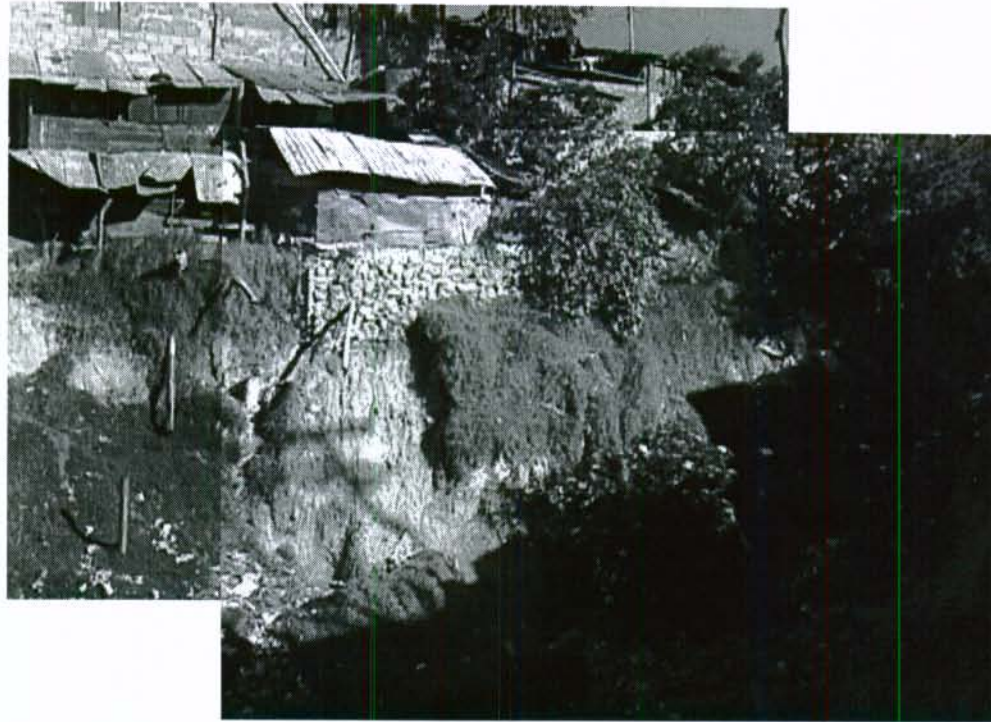
Dicha terraza esta conformada por depósitos aluviales y rellenos, con un talud de altura aproximada de 10,0 m, de pendiente alta a vertical, la cual presenta en la parte baja un proceso acelerado de socavación debido al drenaje incontrolado del agua y a la pobre calidad de los materiales circundantes, situación que genera posteriormente caída de materiales.

De esta forma a generado que la cimentación de las viviendas existentes pierdan confinamiento y soporte comprometiendo la estabilidad general de las viviendas.

Fotografía 1. Vista de la margen derecha de la quebrada donde se presenta el problema de socavación de la base del talud de la terraza. Se observa el predio con terraza de Rosa Suarez y la cimentación en concreto ciclopeo del predio del señor Uldarico de Jesús Rojas y la proximidad al borde del talud.

- Con el fin de garantizar la estabilidad general de las viviendas existentes es necesario la ejecución de obras de canalización de la quebrada, o contención de las márgenes por medio de box coulvert o muros de contención en gavión o en concreto reforzado, que permita un drenaje adecuado de las aguas negras y lluvias que se generan arriba de la quebrada.
