DIRECCION DE PREVENCION Y ATENCION DE EMERGENCIAS

**DIAGNOSTICO No. 670 de 1999**

**LOCALIDAD:** Usme

**BARRIO:** El Portal Sur

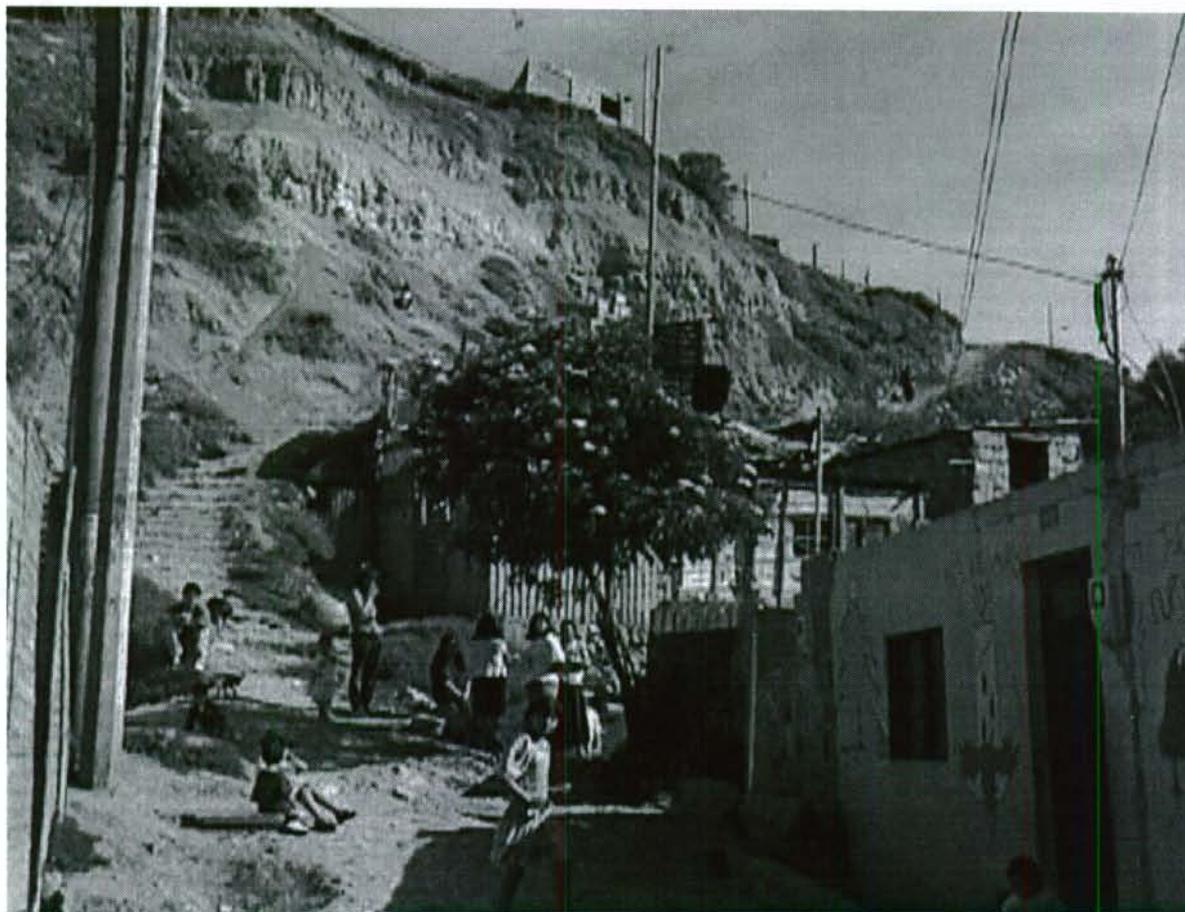
Adicionalmente, se observaron dos viviendas ubicadas en la base del escarpe conformado por el material descrito, constituyéndose este sector en una zona de amenaza alta por remoción en masa, en vista del grado de meteorización y erosión de este talud. Dichas viviendas están construidas con madera y lámina de zinc y por lo tanto, presentan una alta vulnerabilidad, constituyendo por lo tanto, un riesgo medio a alto con respecto a una posible afectación por un evento de inestabilidad del terreno que conforma el talud (ver fotografías 3, 4 y 5).

**Fotografía No. 1.** Se puede apreciar al centro de la fotografía las dos viviendas que se encuentran en la base el talud conformado por material arcilloso y bolos de roca embebidos en la matriz, el cual se encuentra bastante meteorizado y erosionado y por lo tanto, debe protegerse como medida de prevención. Estas dos viviendas se deben reubicar por encontrarse en zona de alto riesgo.

Según lo anterior, es necesario reubicar las dos familias que a continuación se enumeran y se debe estudiar la factibilidad de realizar un estudio que proporcione diseños de obras de mitigación del riesgo existente en este sector:

- Calle 52 Sur No. 5 A-03.
- Calle 52 Sur No. 5 A-07.

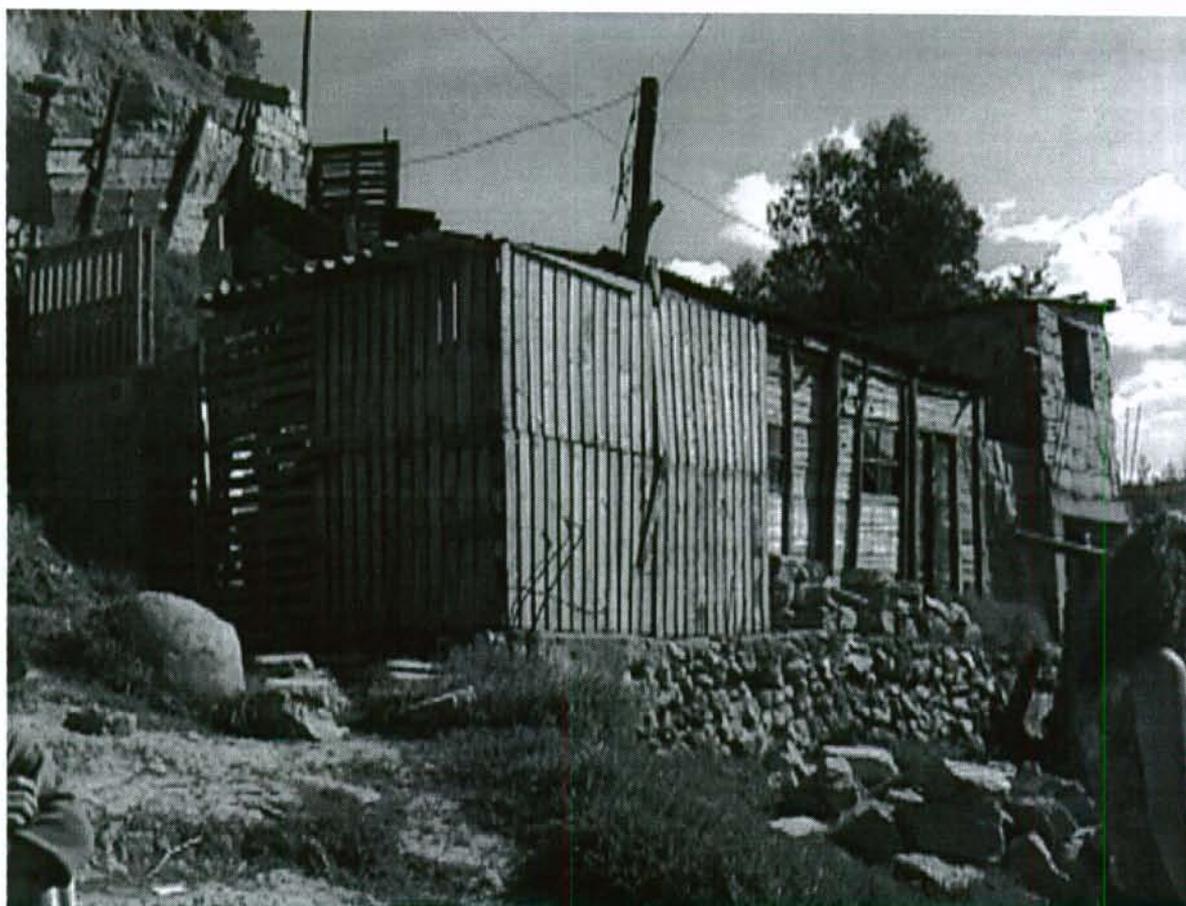
**Fotografía No. 4.** Detalle de las dos viviendas ubicadas en la base del talud que se muestra en la fotografía anterior, las cuales se recomienda reubicar en el diagnóstico No. 670.
