ALCALDIA MAYOR SANTA FE DE BOGOTA

DIRECCION DE PREVENCION Y ATENCION DE EMERGENCIAS

DIAGNOSTICO No. 675 de 1999

LOCALIDAD: Chapinero
BARRIO: San Luis Nororiental
DIRECCION: Vía a La Calera. Salón comunal del barrio.
FECHA DE VISITA: 9 de Julio de 1999.

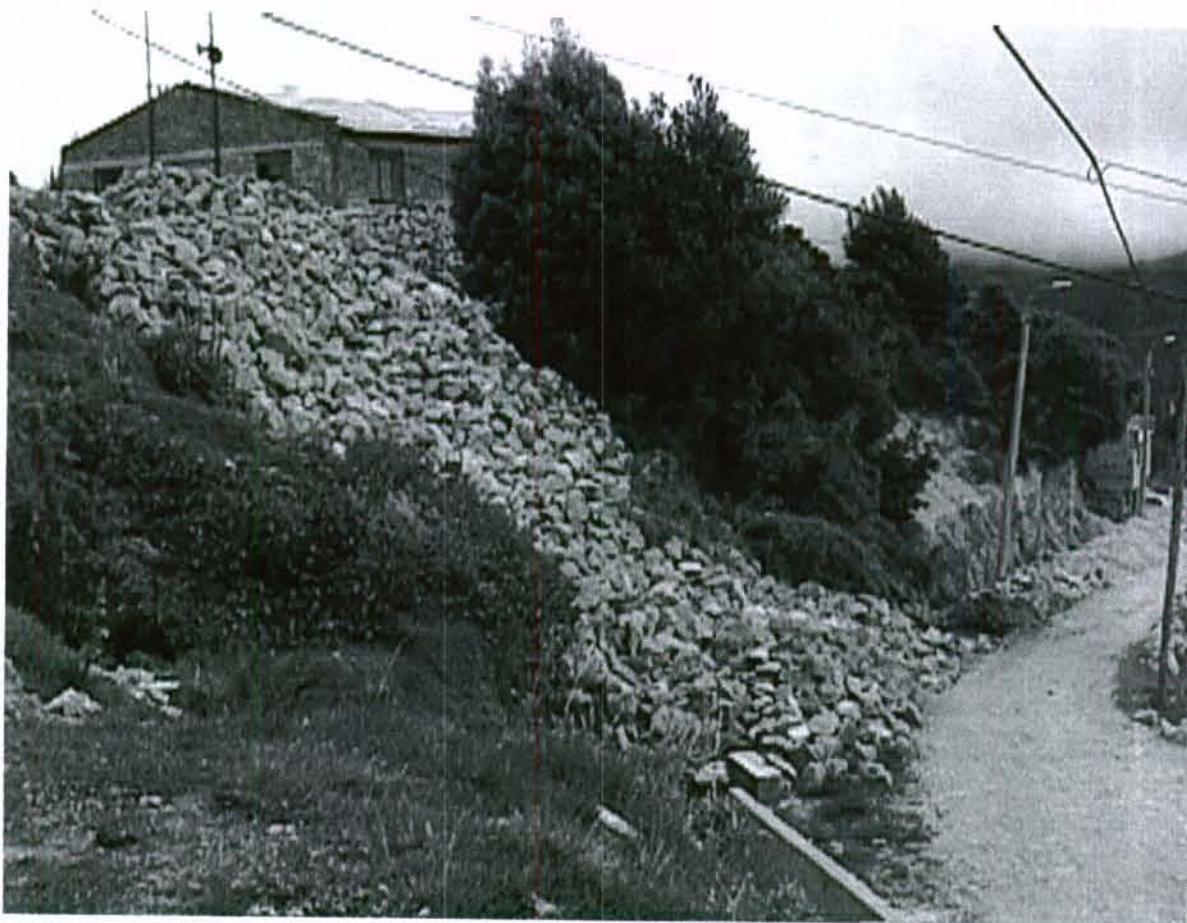
Adicionalmente, se observó un material proporcionado por la Alcaldía de Chapinero en 1998, con el fin de ser utilizado en la construcción de un muro de contención para el talud descrito. Este material consiste en arena, material mixto y piedra.

Fotografía No. 1. Panorámica general del sector donde se ubica el salón comunal y el talud que constituye uno de los extremos de esta área. En primer plano se aprecia el material proporcionado por la Alcaldía de Chapinero en 1998, con el fin de ser utilizado en la construcción de un muro de contención para el talud descrito, el cual se aprecia en el extremo derecho de la fotografía.

- Construir un muro de contención que garantice la seguridad del salón comunal, previo análisis de estabilidad del talud con el fin de determinar el tipo de muro a construir.
- Con el fin de aprovechar el material disponible, deberá revisarse el estado en el que se encuentra, para determinar las características geomecánicas actuales, las cuales deben cumplir con las especificaciones técnicas adecuadas para el muro que se determine construir.
- La solución que se proporcione a este sector debe contemplar la ejecución de obras de manejo de aguas superficiales y subsuperficiales, tales como cunetas en la corona y base del talud y lloraderos que permitan evacuar las aguas que se vayan acumulando en la masa de suelo a contener.

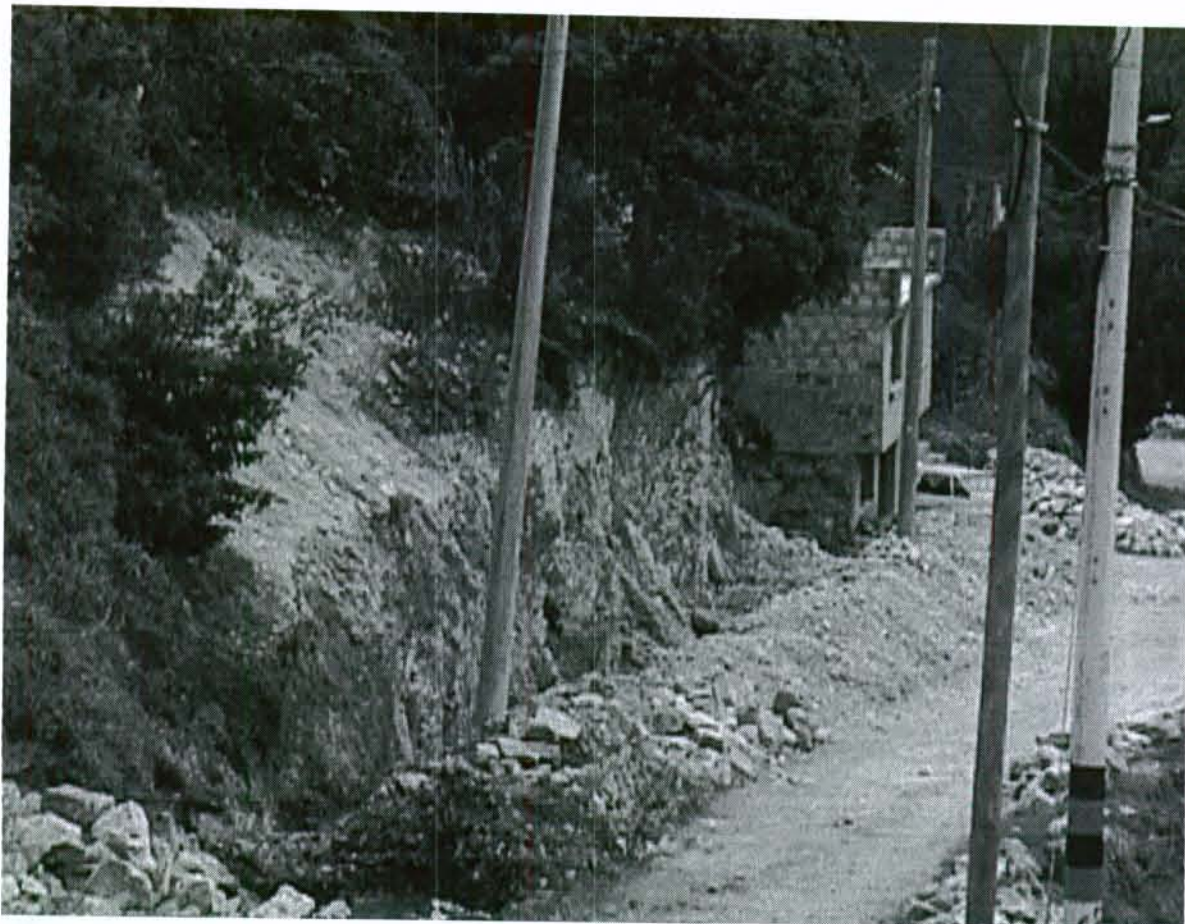
El talud está conformado principalmente por arcillolita meteorizada. En el momento de la visita se observó un corte efectuado a dicho talud, el cual puede llegar a comprometer la estabilidad de la ladera de no ejecutarse una obra de contención en el corto plazo (ver Fotografías 1 y 2).

Fotografía No. 2. Detalle del talud conformado principalmente por arcillolita meteorizada. En el momento de la visita se observó el corte efectuado a dicho talud, el cual puede llegar a comprometer la estabilidad de la ladera de no ejecutarse la obra de contención.
