DIRECCION DE PREVENCION Y ATENCION DE EMERGENCIAS

**DIAGNOSTICO No. 676 de 1999**

**BARRIO:** La Reconquista

**DIRECCION:** Diagonal 49 D Sur a Calle 50 A Sur entre carreras 5 y 5 A.

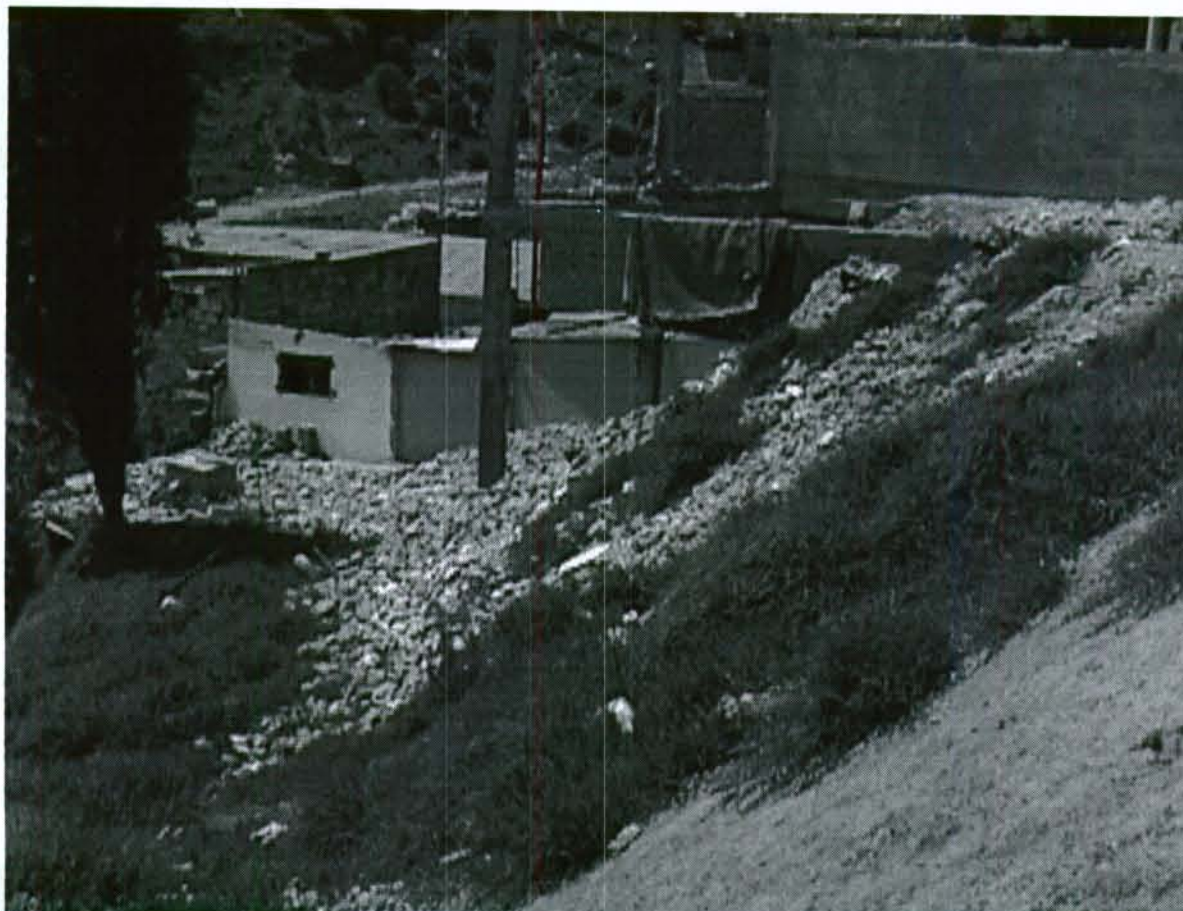
El día de la visita se pudo observar una ladera limitada por la Diagonal 49 D sur y la calle 50 Sur entre carreras 5 y 5 A, la cual presenta una pendiente intermedia a alta, conformada principalmente por materiales de relleno y suelos residuales arcillo-arenosos (ver fotografías No. 1 y 3).

Adicionalmente, se observó que las viviendas adquiridas por la Dirección están a medio demoler y hay una cantidad considerable de escombros dispersos en la ladera.

**Fotografía No. 1.** Panorámica general del talud limitado por las carreras 5 y 5 A entre la Diagonal 49 D Sur y la Calle 50 Sur. Se pueden observar los escombros dejados por los propietarios de las viviendas, los cuales deben recogerse como primer paso en la recuperación del sector, así como terminar de demoler los muros y columnas que aún quedan en pie.

- Retirar los escombros del sector.
- Construir un muro de contención que garantice el confinamiento de la ladera y así mismo, la protección de esta área contra los procesos erosivos y de degradación.
- Construir obras de manejo de aguas superficiales y subsuperficiales como cunetas en la corona y base del talud y llozaderos que permitan captar y evacuar las aguas que se van acumulando en el material a contener.
- Revegetalizar y empedrar el talud existente.

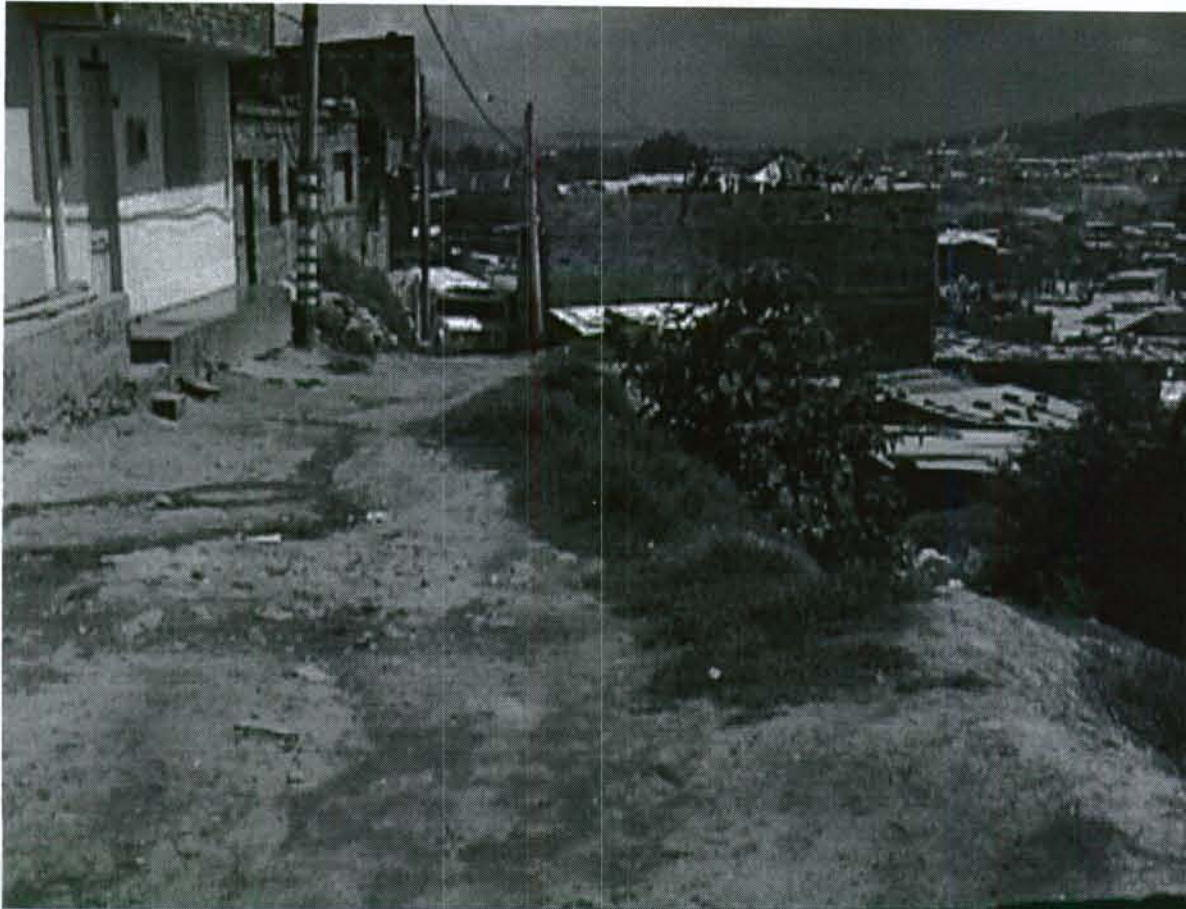
**Fotografía No. 2.** Diagonal 49 D Sur, la cual corresponde a la parte superior del talud que debe protegerse con la construcción de un muro de contención.

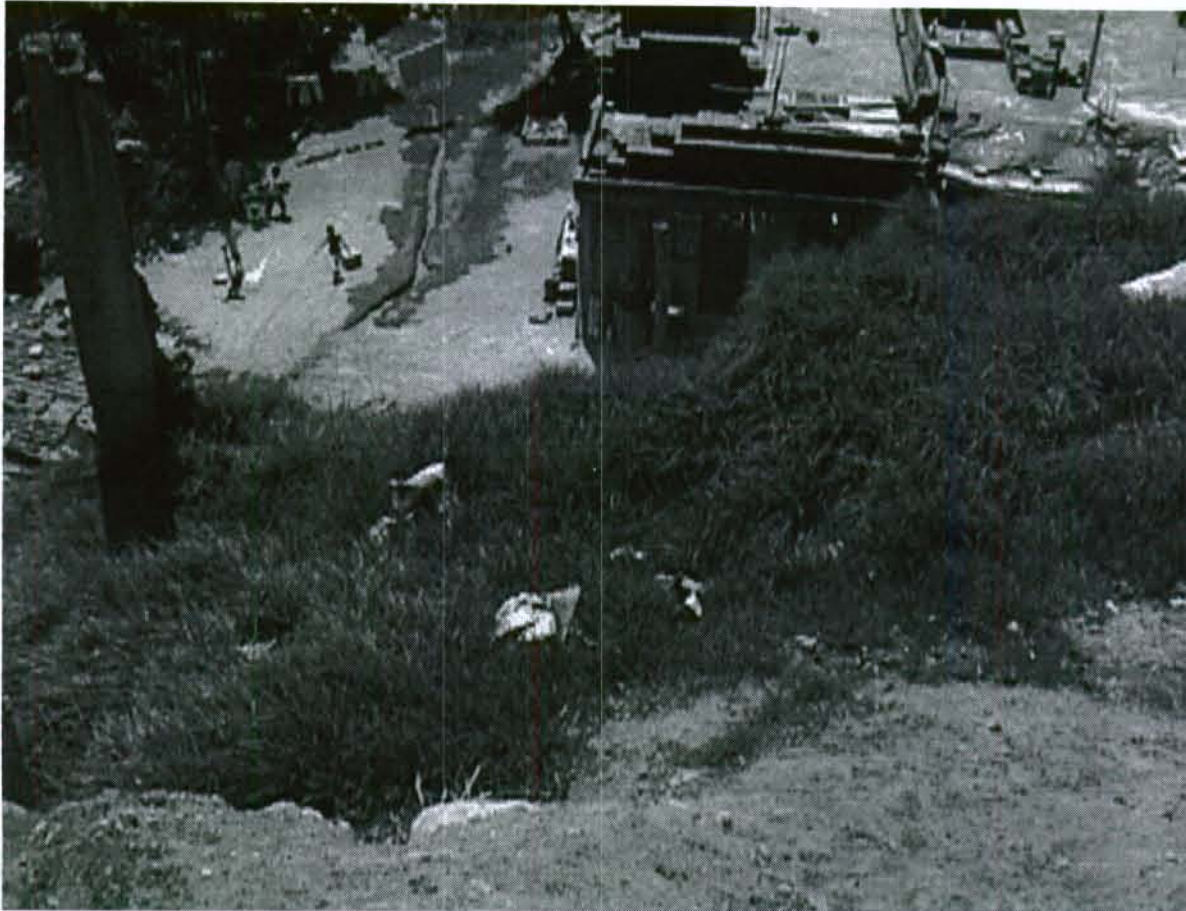
Debido al manejo inadecuado de las aguas lluvias en este sector, la ladera mencionada ha sufrido un lavado continuo del material más superficial y la desaparición de la capa vegetal protectora, incrementándose las probabilidades de que se generen problemas de inestabilidad en dicha zona.

**Fotografía No. 3.** Detalle de un tramo del talud, en el cual se evidencia la pendiente considerable de esta ladera.
