**DIRECCION DE PREVENCION Y ATENCION DE EMERGENCIAS**

**DIAGNOSTICO No. 677 de 1999**

**LOCALIDAD:** Rafael Uribe Uribe  
**BARRIO:** Diana Turbay Sector El Valle  
**DIRECCION:** Diagonal 48 P Bis Sur a 48 M Sur con carrera 1 Este  
**FECHA DE VISITA:** 29 de Junio de 1999.

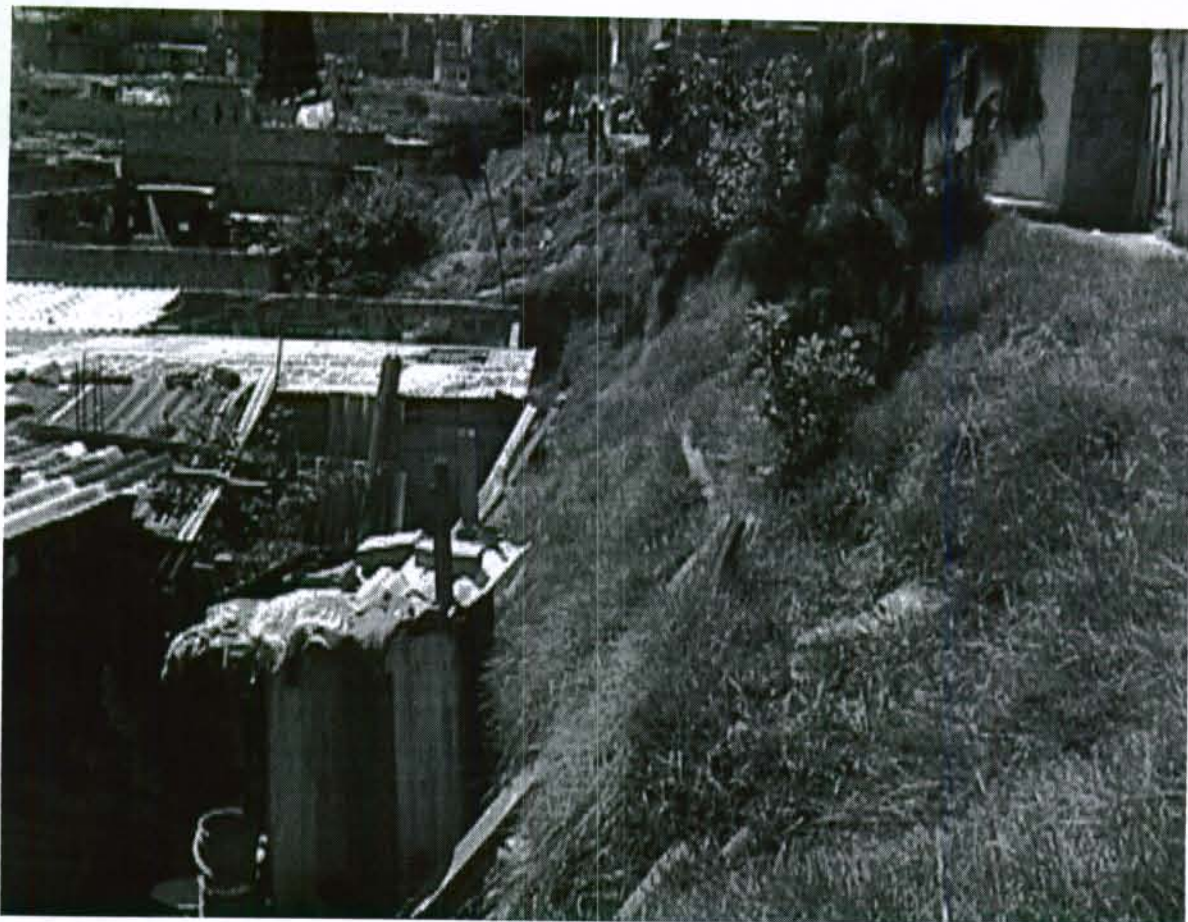
El día de la visita se pudo observar un talud de aproximadamente 100 a 150 m de longitud y 3 m de altura, con una pendiente alta, el cual se encuentra empradizado, situación que ha favorecido la estabilidad del mismo, pero que actualmente presenta fenómenos de inestabilidad puntuales, debido a la infiltración de las aguas de escorrentía, las cuales han saturado la masa de suelo arcilloso, generando hundimientos y movimiento del terreno (ver Fotografías No. 1 y 3).

**Fotografía No. 1.** Se puede apreciar un talud de aproximadamente 100 a 150 m de longitud y 3 m de altura, con una pendiente alta, el cual se encuentra empradizado, situación que ha favorecido la estabilidad del mismo, pero que actualmente presenta fenómenos de inestabilidad puntuales, debido a la infiltración de las aguas de esorrentia, las cuales han saturado la masa de suelo arcilloso, generando hundimientos y movimiento del terreno.

- Construir un muro de contención que garantice el confinamiento de la ladera y la protección de esta área contra los procesos erosivos y de degradación, así como la estabilidad de las viviendas ubicadas en la parte superior e inferior del talud.
- Construir obras de manejo de aguas superficiales y subsuperficiales como cunetas en la corona y base del talud y lloraderos que permitan captar y evacuar las aguas que se van acumulando en el material a contener.

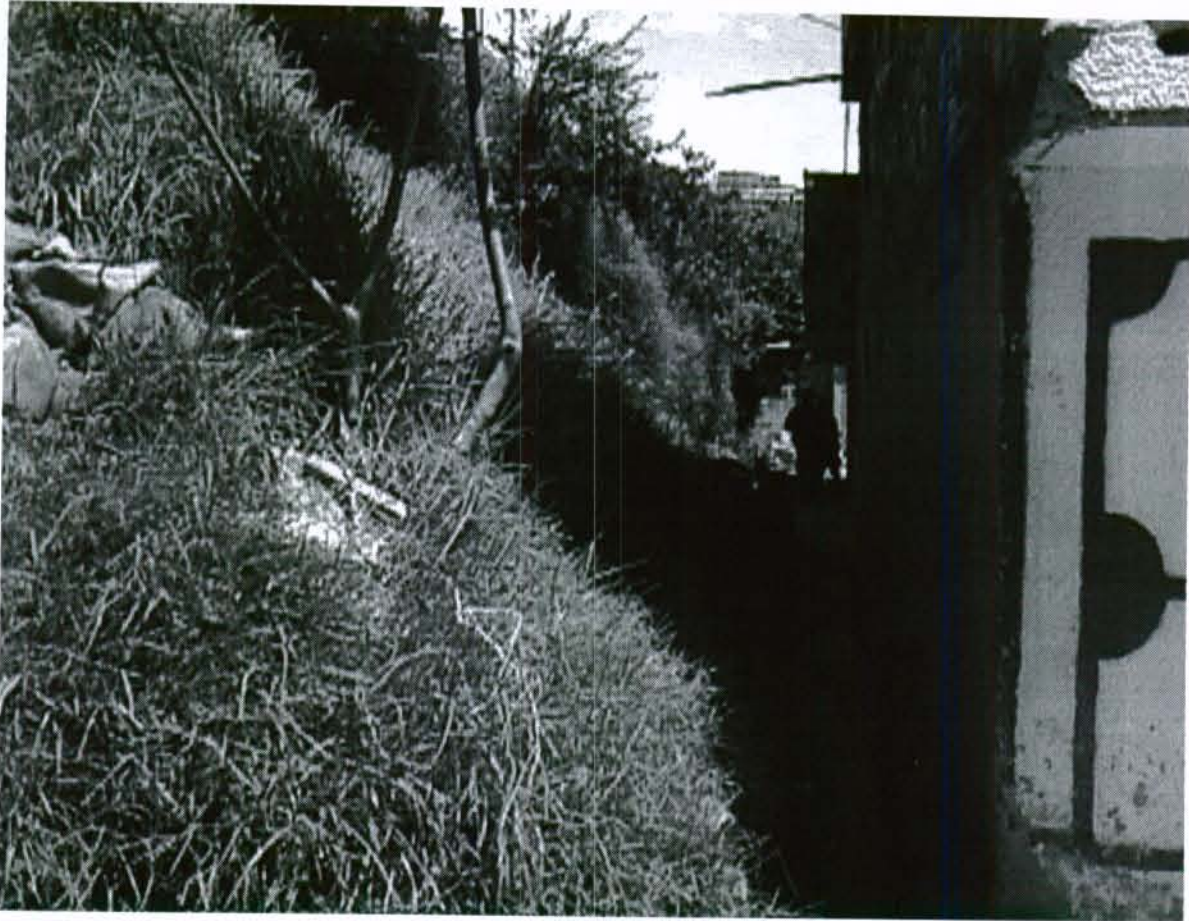
Este talud corresponde a la carrera 1 Este y tal como pudo observarse, existen viviendas tanto en la corona como en la base del talud (ver Fotografía No. 2).

**Fotografía No. 2.** Este talud corresponde a la carrera 1 Este y tal como se observa, existen viviendas tanto en la corona como en la base del talud.

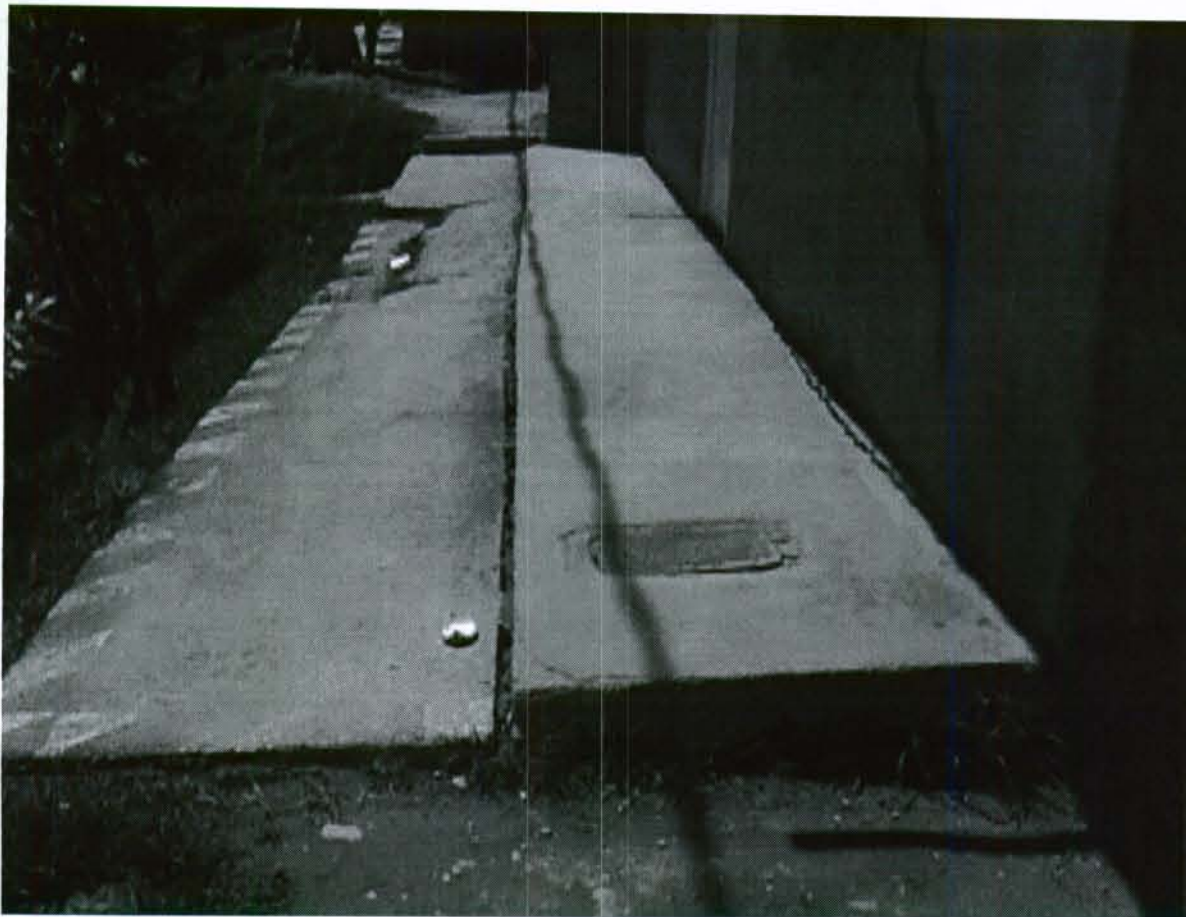
**Fotografía No. 3.** Detalle de una vivienda ubicada en la parte superior del talud. Puede apreciarse la separación de la losa del andén con respecto al muro frontal de la vivienda y el hundimiento del terreno que conforma la corona de un deslizamiento puntual en dicho talud.

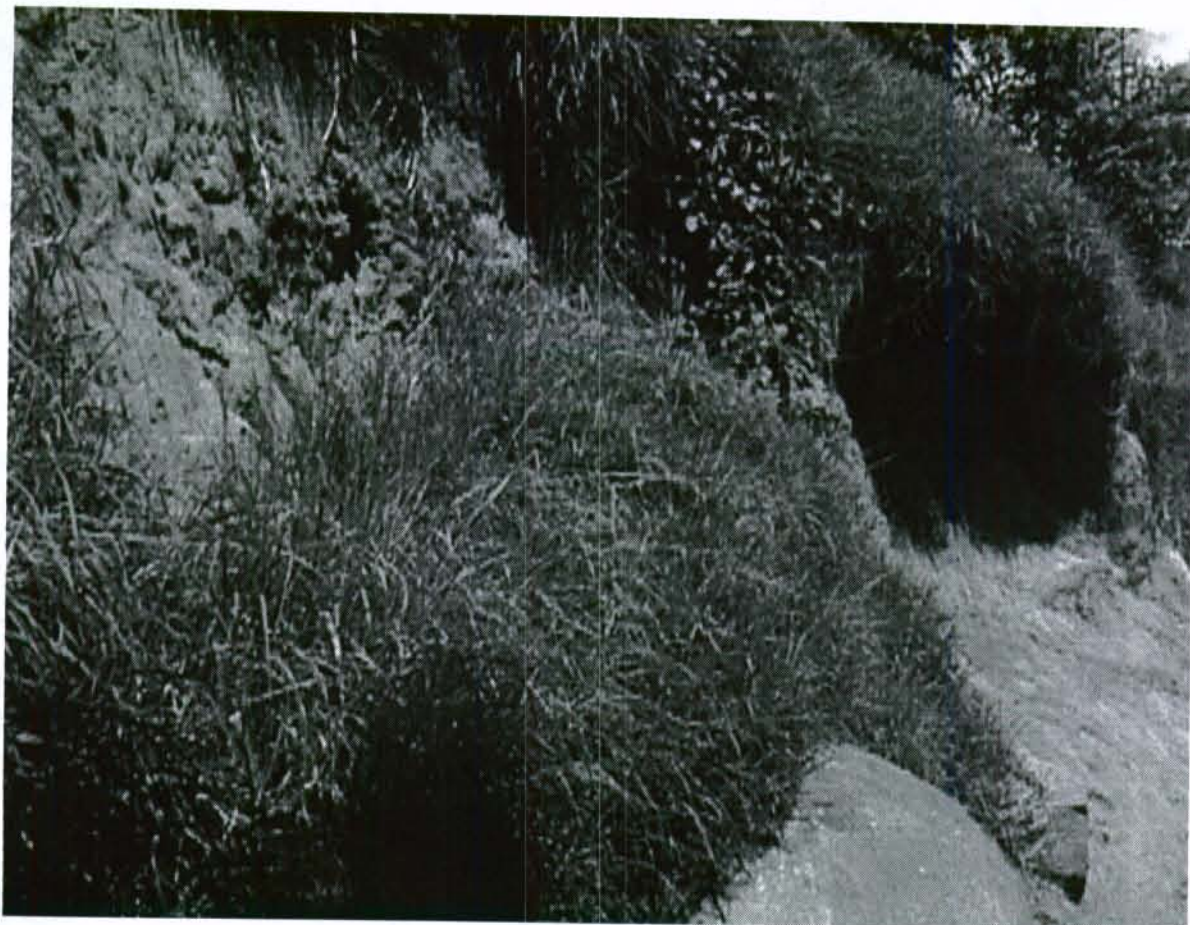
La falta de cobertura vegetal facilita que los procesos de meteorización y erosión se aceleren, ocasionando la inestabilidad puntual de algunas zonas (ver Fotografía No. 4).

**Fotografía No. 4.** Detalle del tipo de material que conforma el talud mencionado. Se observa como la falta de cobertura vegetal facilita que los procesos de meteorización y erosión se aceleren, ocasionando la inestabilidad puntual de algunas zonas.
