DIRECCION DE PREVENCION Y ATENCION DE EMERGENCIAS

DIAGNOSTICO No. 684

Solicitante: Fernando Luchini Peña
Dirección Técnica
Subsecretaría Control de Vivienda
Fecha de la visita: Julio 14 de 1999
Dirección: Unidad Residencial Francisco De La Vega
Calles 49A sur y 49 sur
Localidad: **Rafael Uribe Uribe**

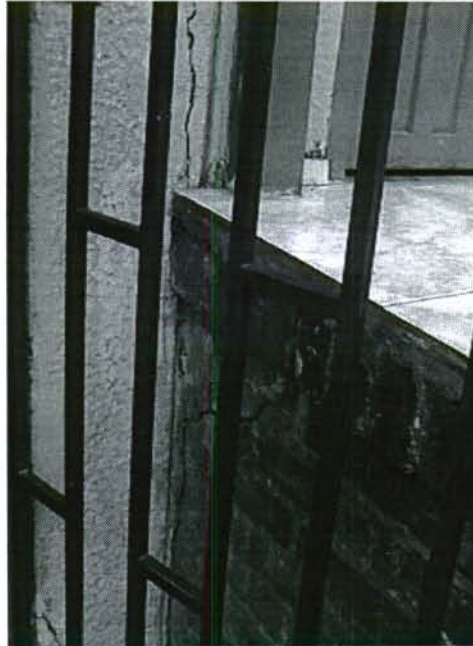
Fotografía 1. Agrietamiento en la junta de dilatación y en el cambio de nivel de las viviendas.

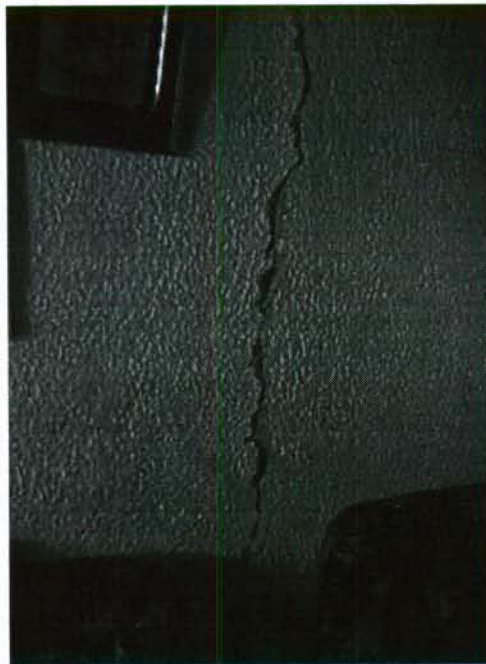
Fotografía 2. Interior de la vivienda de la Carrera 14ª bis No. 49-42 sur. Se observa una grieta vertical a lo largo del muro de mampostería de primer piso

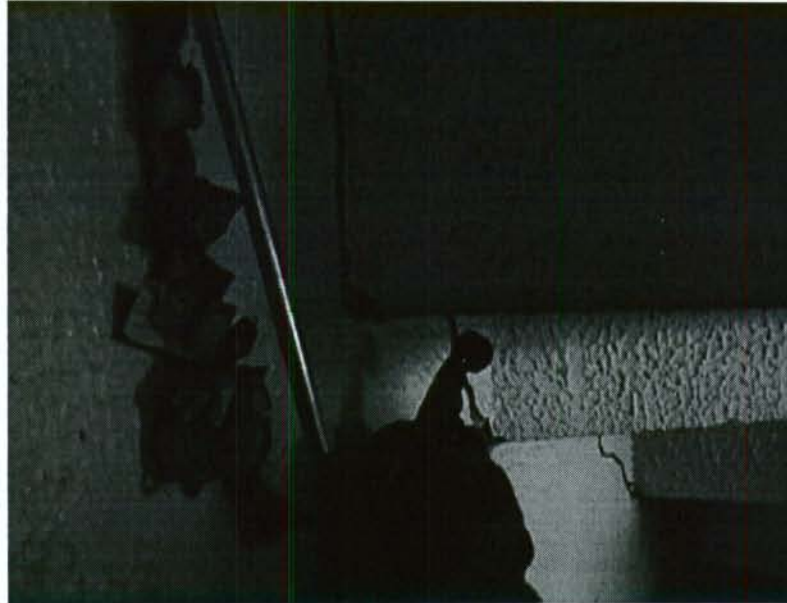
Fotografía 2. Interior de la vivienda de la Carrera 14ª bis No. 49-42 sur. La escalera presenta una grieta longitudinal que separa la misma del muro.

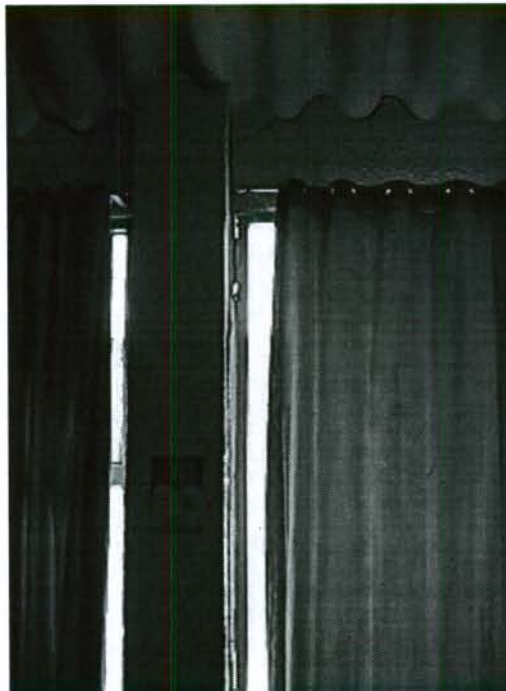
Fotografía 4. Interior de la vivienda de la Carrera 14ª bis No. 49-42 sur Separación del Dintel con la columna del tercer piso.

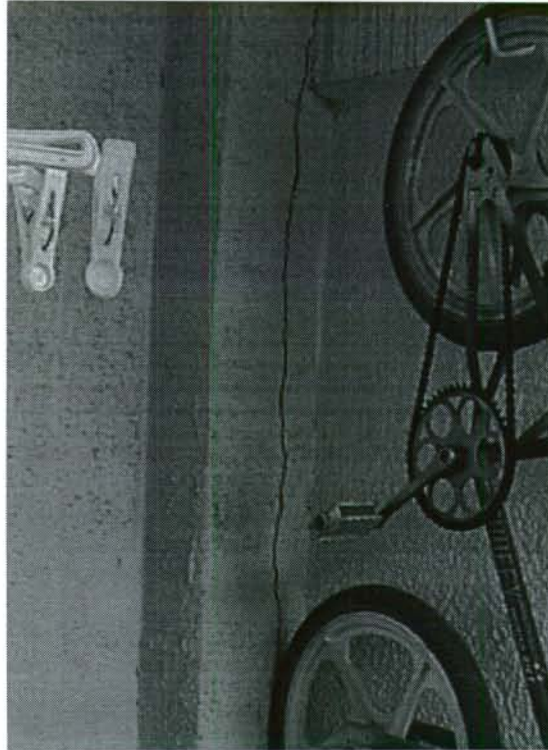
Fotografía 5. Interior vivienda de la Carrera 14ª bis No. 49ª-36. Grieta vertical constructiva en la columna del segundo piso por nueva construcción

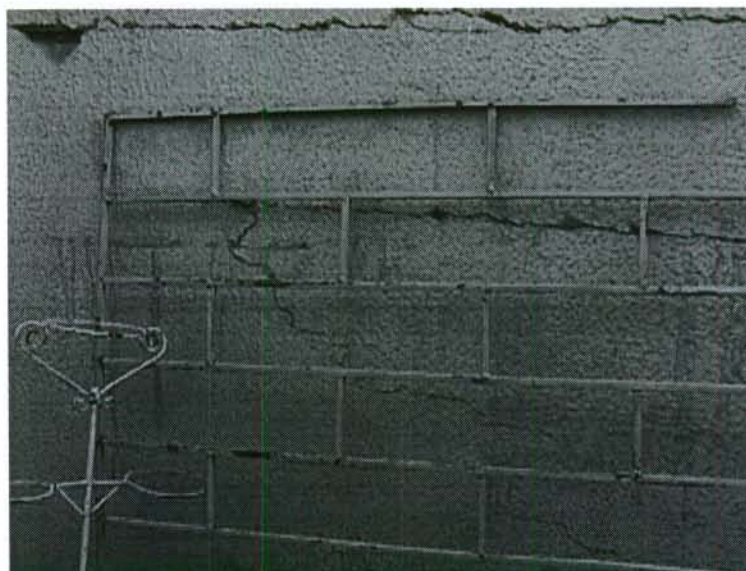
Fotografía 6. Interior de la vivienda Carrera 14ª No. 49-23 sur. Agrietamiento longitudinal, vertical y pandeo del muro del patio en el primer piso.

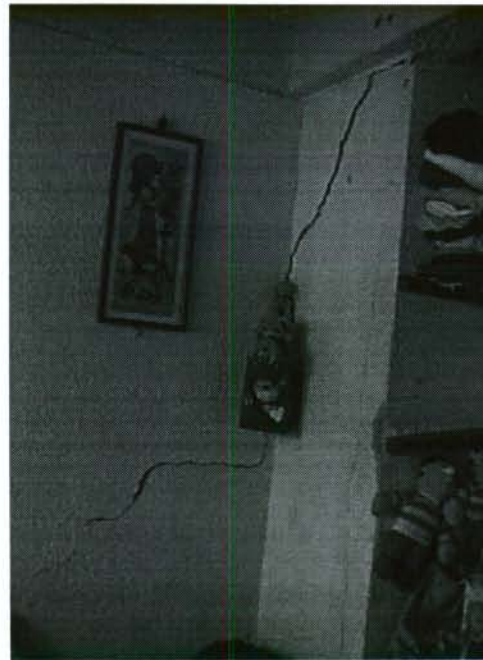
Fotografía 7. Interior de la vivienda Carrera 14ª No. 49-23 sur. Agrietamiento transversal que afecta toda el área del muro y la zona de la columna en el segundo piso

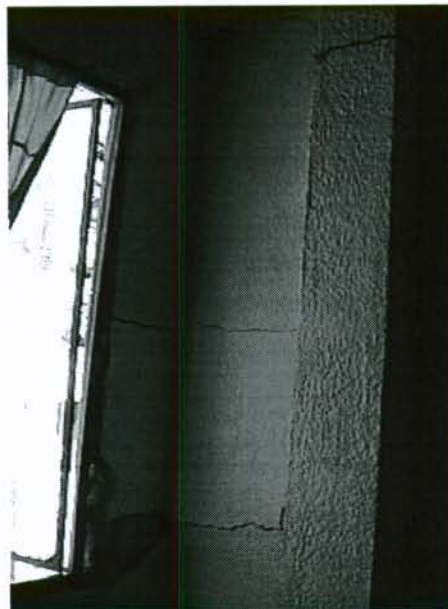
Fotografía 8. Interior de la vivienda Carrera 14ª No. 49-23 sur. Agrietamiento del muro de fachada de 2º piso creando algunos bloques sueltos.
