ALCALDIA MAYOR SANTA FE DE BOGOTA

DIRECCION DE PREVENCION Y ATENCION DE EMERGENCIAS

DIAGNOSTICO No. 689 de 1999

DIRECCION: Manzana F, Lote 22. Segundo sector.

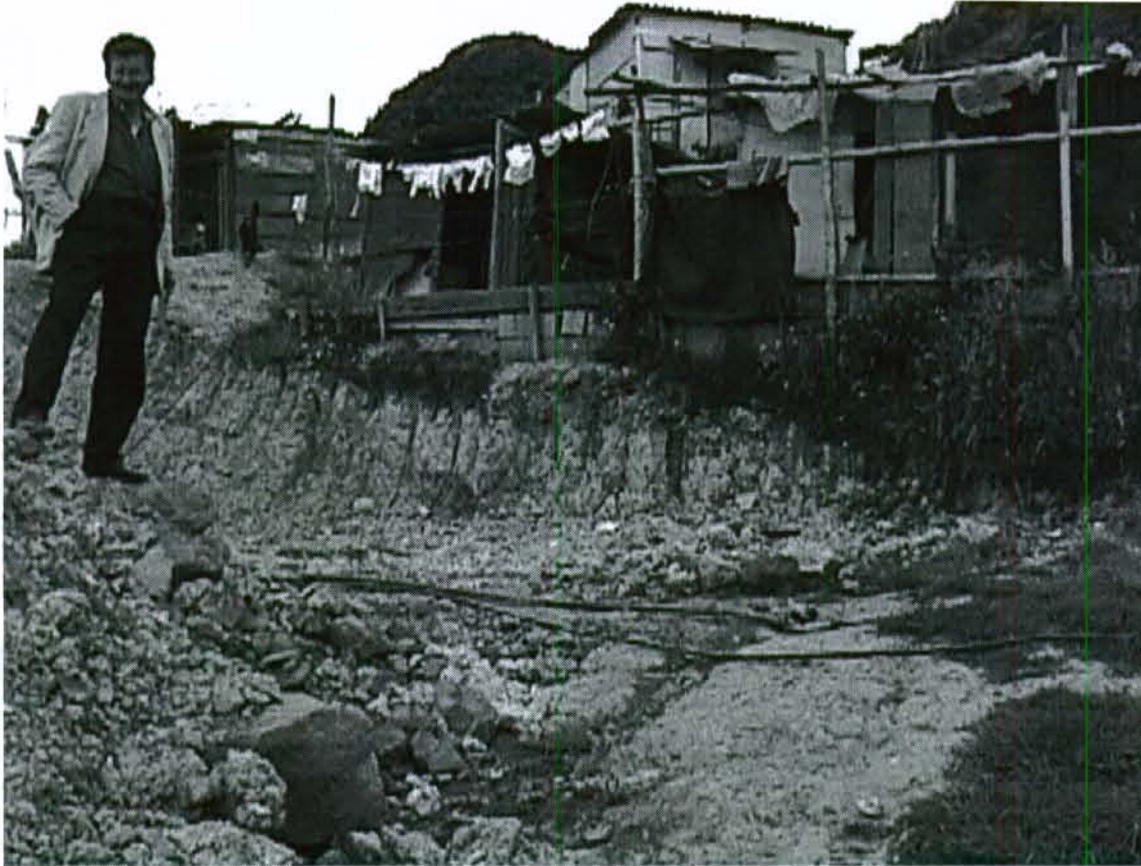
El día de la visita se pudo observar que la vivienda del señor José Eddier Escobar fue construida mediante el corte del terreno conformado por suelo residual de carácter

arcilloso (ver Fotografía No.1). Dicha vivienda está construida con materiales transitorios como madera y láminas de zinc, lo cual la hace altamente vulnerable a fenómenos de remoción en masa y a eventos sísmicos.

Fotografía No. 1. Se puede observar el suelo de carácter arcilloso que conforma el terreno que fue cortado para la construcción de la vivienda del señor José Eddier Escobar, la cual corresponde a la del extremo central-derecho de la foto. Como se puede apreciar dicha vivienda está construida con materiales transitorios como madera y láminas de zinc, lo cual la hace altamente vulnerable a fenómenos de remoción en masa y a eventos sísmicos.

- Incluir en el Programa de Reubicación de familias en alto riesgo, la vivienda del señor José Eddier Escobar (Manzana F, Lote 22), con prioridad 1.
- Rehabilitar el sector mediante programas de reforestación y demarcar la zona como de alta amenaza, para evitar nuevos asentamientos humanos.
- Realizar los correspondientes manejos de aguas lluvias y servidas, con el fin de mitigar el fenómeno de remoción en masa existente.
- Realizar estudios geotécnicos para definir la situación de amenaza y riesgo de los sectores aledaños.

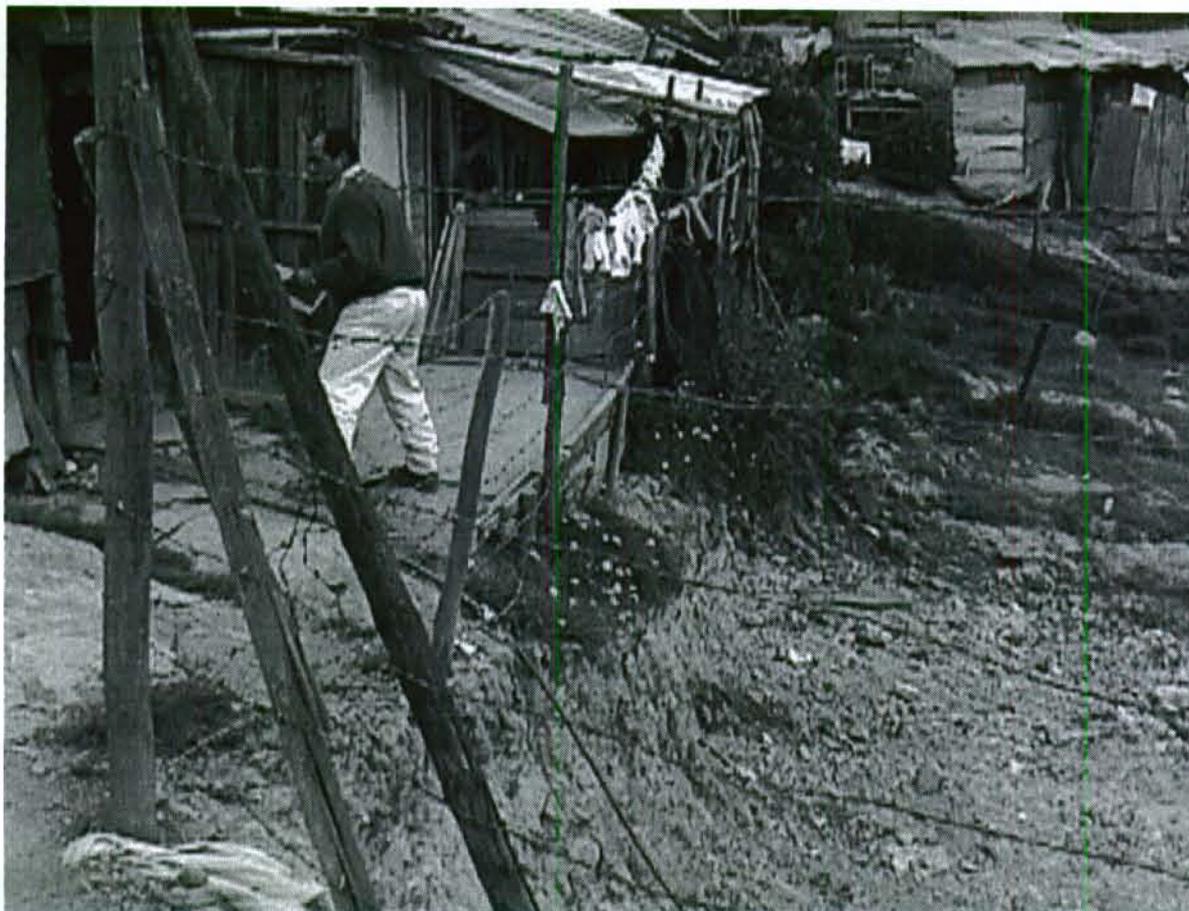
El suelo residual arcilloso de color amarillo-violáceo está sometido a un proceso de degradación y lavado principalmente por el agua, tanto lluvias como la proveniente de posibles fugas de las redes artesanales de acueducto y alcantarillado. Lo anterior acelera que la vivienda se quede sin apoyo, comprometiendo por lo tanto, su estabilidad (ver Fotografía No.2).

Fotografía No. 2. Se puede apreciar el corte de poca altura (80 cm aproximadamente) que deja al descubierto el suelo residual arcilloso de color amarillo-violáceo, el cual está sometido a un proceso de degradación y lavado principalmente por el agua, tanto lluvias como la proveniente de posibles fugas de las redes artesanales de acueducto y alcantarillado. Lo anterior propicia que la vivienda se quede sin apoyo, comprometiendo por lo tanto, su estabilidad.

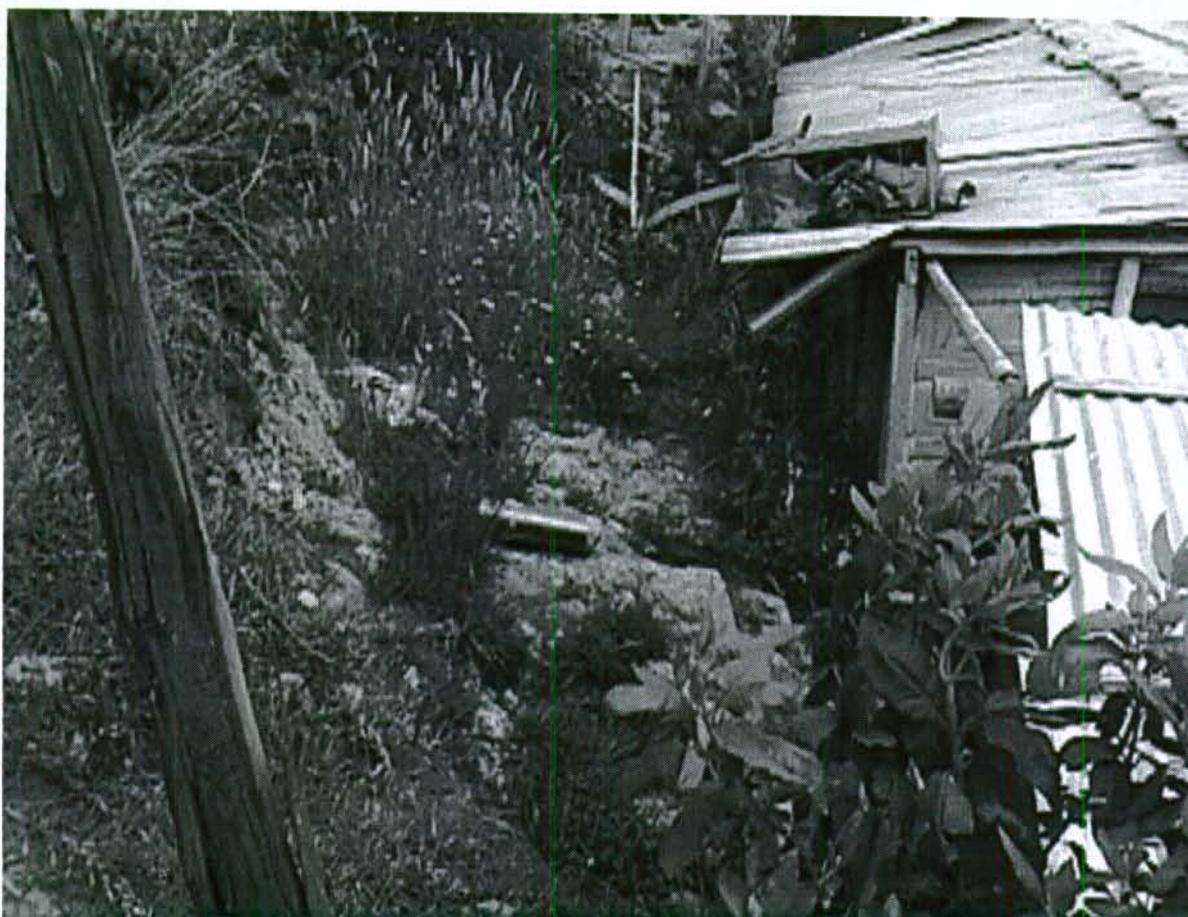
En la parte posterior de la vivienda en estudio se presenta un deslizamiento a pequeña escala, con lo cual se aprecia que la afectación por problemas de inestabilidad del terreno afecta a ambos costados de la casa (ver Fotografía No.3).

Teniendo en cuenta las características anteriores, se considera que la vivienda del señor José Eddier Escobar se encuentra en alto riesgo por deslizamiento.

Fotografía No. 3. Puede observarse que en la parte posterior de la vivienda se presenta un deslizamiento a pequeña escala, con lo cual se aprecia que la afectación por problemas de inestabilidad del terreno afecta a ambos costados de la casa.
