DIRECCION DE PREVENCION Y ATENCION DE EMERGENCIAS

DIAGNOSTICO No. 694

Solicitante: Convenio Interadministrativo No. 003/98
Fecha de la visita: Julio 22 de 1999
Dirección: Avenida Circunvalar. Monserrate
Parte superior Estación Funicular y camino peatonal de acceso
Localidad: **Santa Fe**

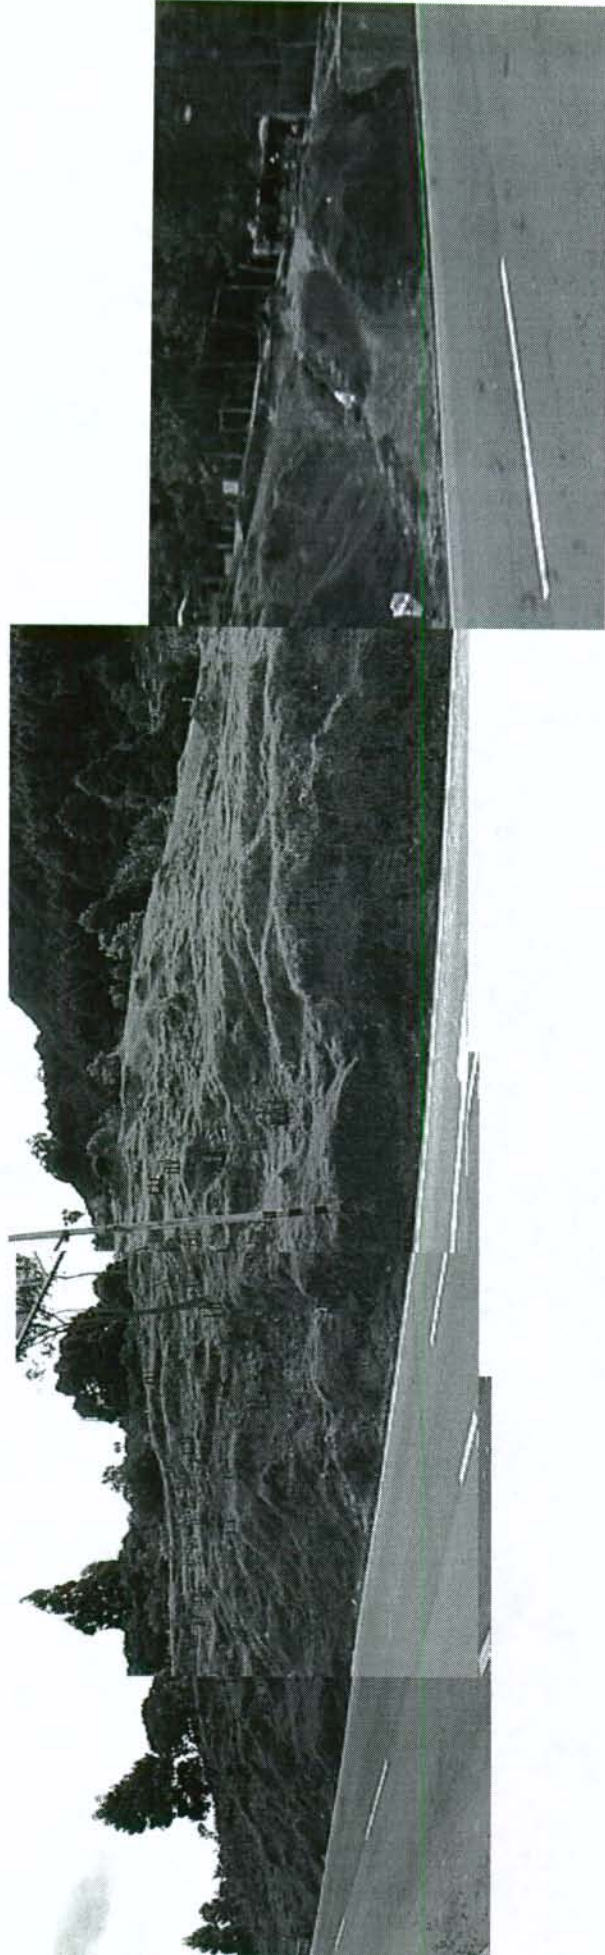
Fotografía 1. Vista general de la ladera desde la parte inferior, sobre la Via Circunvalar Norte – Sur. Se observa en el inicio y final de la secuencia fotográfica los muros de concreto existentes. En la parte central inferior existe la presencia de reptamiento de suelo residual y generación de flujos superficiales. En la parte derecha de la secuencia se observa la erosión intensa producida por el flujo continuo de agua y el canal labrado naturalmente hacia la cuneta de la vía.

- Construcción de trinchos en madera en las zonas con presencia de flujos superficiales de tierra.
- Continuación del muro en concreto existente en la parte inferior de la ladera.

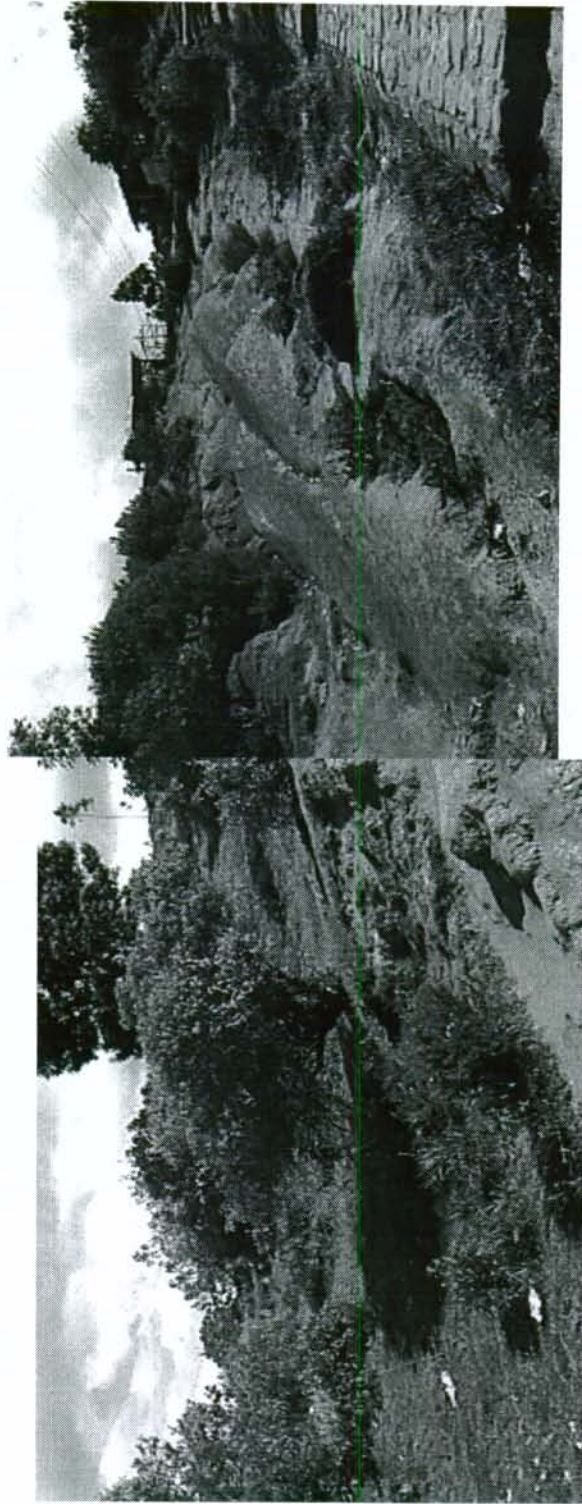
Fotografía 2. Vista del flanco izquierdo del talud. Presencia de erosión intensa con carcavamiento por el continuo drenaje incontrolado de agua superficial. El camino peatonal de acceso a la Iglesia transcurre lateralmente a esta área (parte superior izquierda de la secuencia). El problema puede progresar hacia la zona media de la ladera. En este sitio es necesario la construcción de una cuneta en piedra pegada.

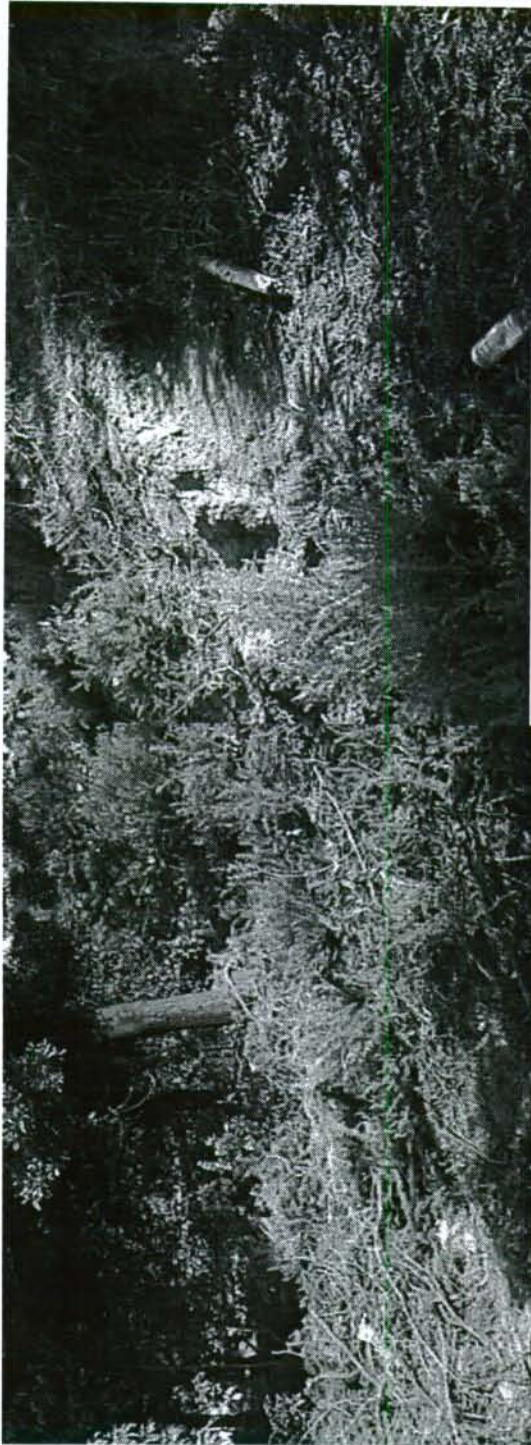
Fotografía 3. Parte media y central de la ladera. Presencia de flujo superficial de suelo por el continuo aporte de agua superficial a esta zona saturando e inestabilizando. En esta zona se requiere la utilización de trinchos en madera.
