DIRECCION DE PREVENCION Y ATENCION DE EMERGENCIAS
DE SANTAFE DE BOGOTA D. C.

698
DIAGNOSTICO TECNICO No. ~~700~~
MEDIDAS CORRECTIVAS A REALIZAR
EN LA TRANSVERSAL 15 ESTE
CON CALLE 9 SUR
BARRIO MONTECARLO
LOCALIDAD SAN CRISTOBAL

SANTAFE DE BOGOTA D.C., AGOSTO DE 1999

GEOTECNOLOGIA LTDA

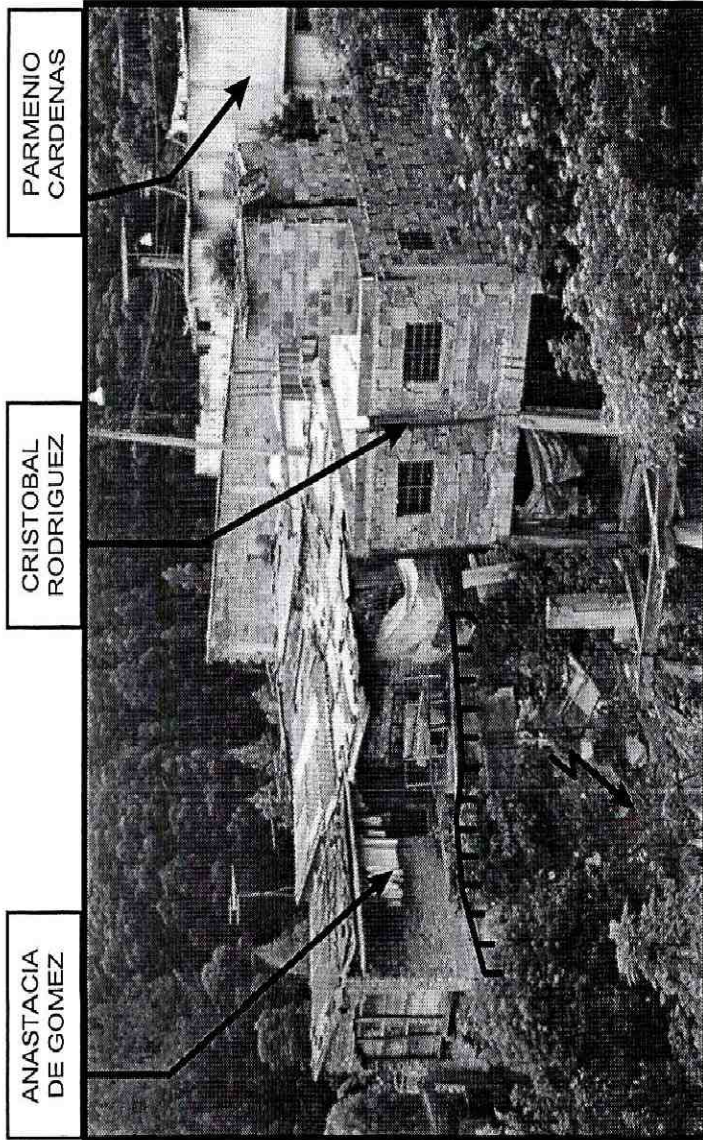
FOTOGRAFIA 1
 INFRAESTRUCTURA AFECTADA ACTUALMENTE POR EL DESLIZAMIENTO DEL MATERIAL LIMO-ARCILLOSO, RESIDUOS DE CONSTRUCCION Y BASURA HACIA LA QUEBRADA PICHOSA

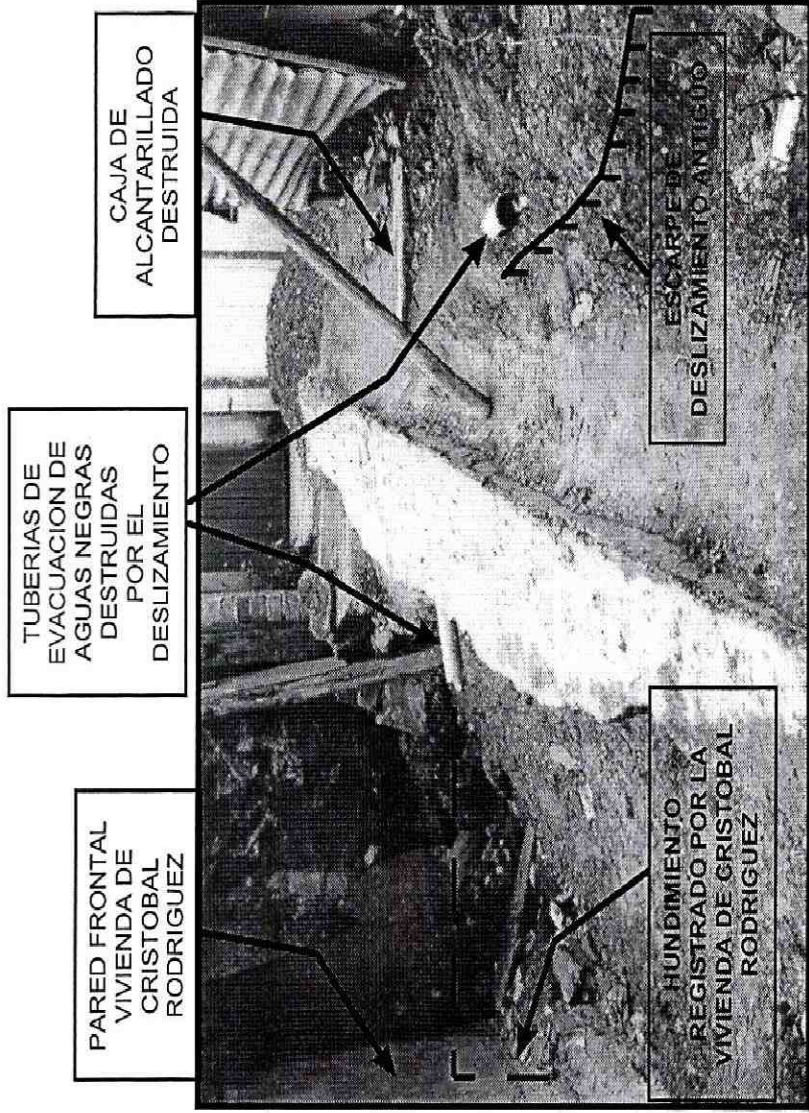
3. Los movimientos recientes han generado escarpes tanto en el cuerpo del deslizamiento como en la parte alta de la ladera, tales como los registrados al frente de la casa del Sr. Cristóbal Rodríguez, donde las grietas y el hundimiento continuo del terreno rompieron la tubería del alcantarillado de las casas del Sr. Cristóbal Rodríguez (Vivienda desalojada actualmente) y de la del Sra Isabel de Silva, así como la caja en concreto que recibía las aguas procedentes de dichas viviendas. Dichas tuberías no se han reinstalado hasta el momento, de tal forma que el agua procedente del alcantarillado de la casa del la Sra. Isabel Silva es vertida en la parte alta de la zona, directamente del cuerpo del deslizamiento. **Fotografía 2.**

FOTOGRAFIA 2
 (F6/2705)
 EL DESLIZAMIENTO PROVOCO LA DESTRUCCION DE LAS TUBERIAS SANITARIAS QUE SERVIAN PARA EVACUAR LAS AGUAS NEGRAS DE LAS VIVIENDAS DEL SR. CRISTOBAL RODRIGUEZ E ISABEL DE SILVA. LA DIFERENCIA DE ALTURA ENTRE LOS EXTREMOS DE LA TUBERIA INDICA EL GRADO DE HUNDIMIENTO DEL TERRENO.

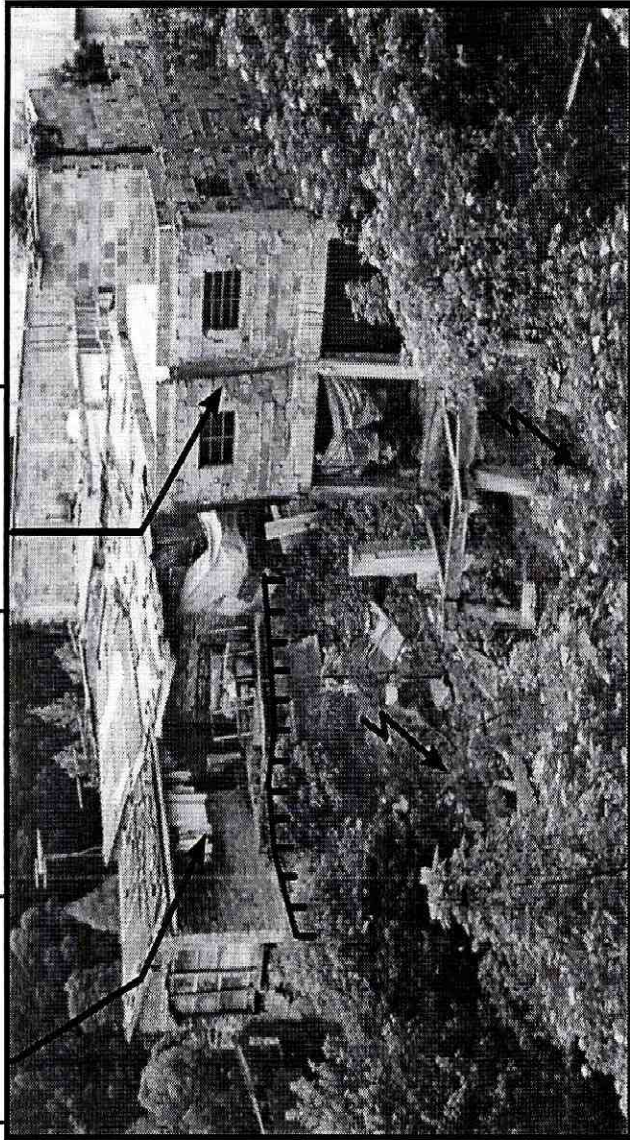
4. La afectación de las casas del señor Cristóbal Rodríguez (evacuada previamente) y de la Señora Anastacia de Gómez es de alta magnitud, la primera de éstas, se ha hundido con respecto al nivel inicial de cimentación y se ha desplazado en dirección de la Quebrada la Pichosa; además, presenta agrietamiento intenso, abombamiento de la placa del primer piso, destrucción parcial de las columnas posteriores frontales sobre las cuales se proyectaba continuar construyendo, agrietamiento del terreno de cimentación, tanto en la parte baja del primer piso como en la parte frontal de la vivienda. La segunda vivienda mencionada (aun sin evacuar), ha perdido parte de la construcción en deslizamientos anteriores y en la actualidad limita en la parte posterior contra un talud vertical de aproximadamente 1.5 metros de altura. **Fotografía 3 y 4.**

FOTOGRAFIA 3
(F10/2705)
PARTE POSTERIOR DE LA VIVIENDA DE LA SRA. ANASTACIA DE GOMEZ LA CUAL HA PERDIDO PARTE DE LA CONSTRUCCION EN DESLIZAMIENTOS ANTIGUOS.
SE APRECIA EL ESCARPE SUPERIOR DEL DESLIZAMIENTO.

Una vez demolidas las viviendas del Sr. Cristóbal Rodríguez y de la Sra. Anastacia de Gómez, los desechos de materiales deben evacuarse del sitio. El muro de gaviones planteado deberá acomodarse a la nueva condición topográfica del sector.

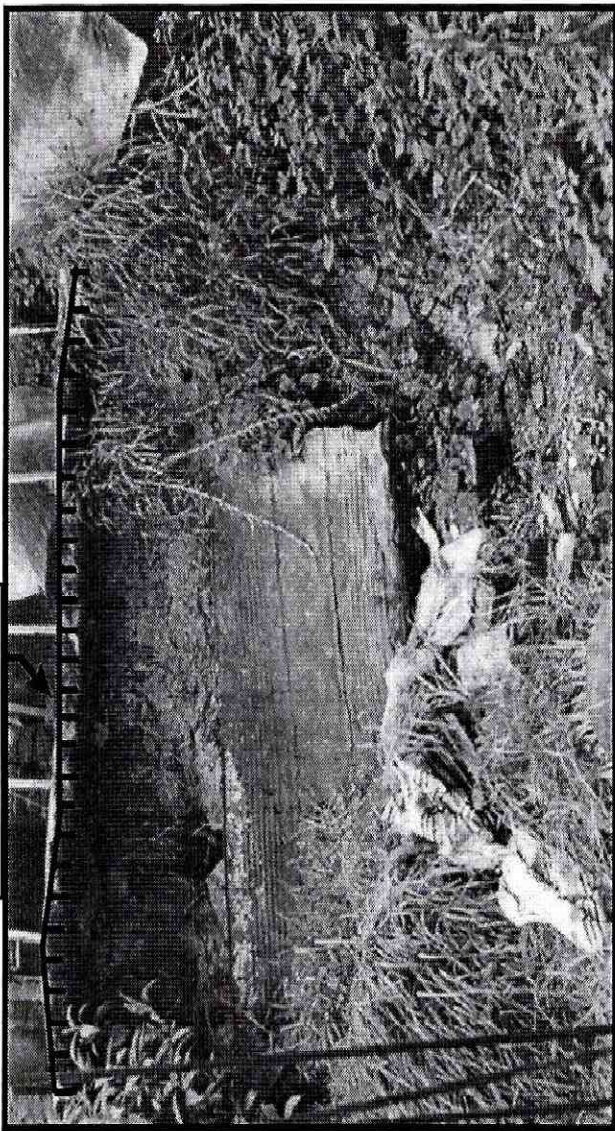
FOTOGRAFIA 4
(F3/2705)
DETALLE DEL ESCARPE SUPERIOR DEL DESLIZAMIENTO, JUSTO EN EL PATIO DE LA VIVIENDA DE LA SRA. ANASTACIA DE GOMEZ.

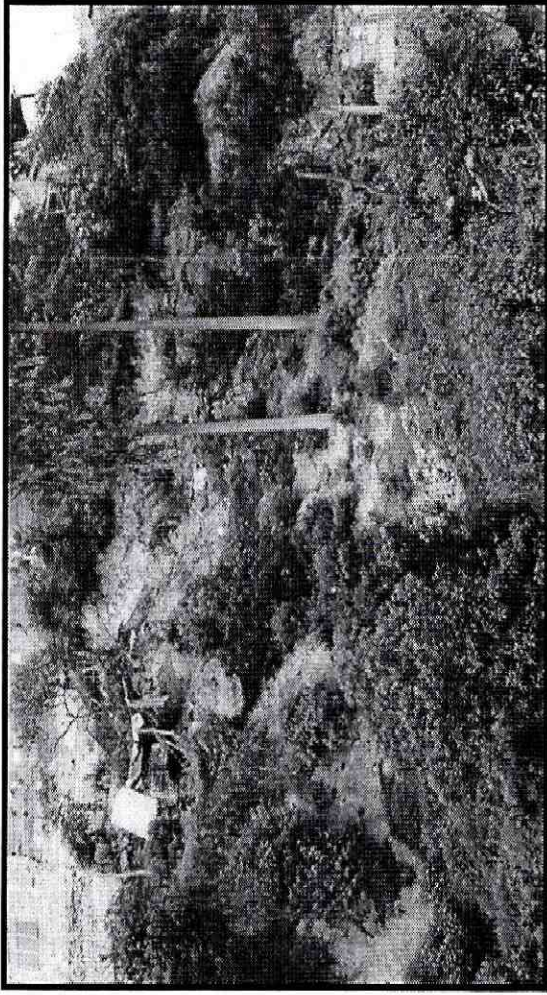
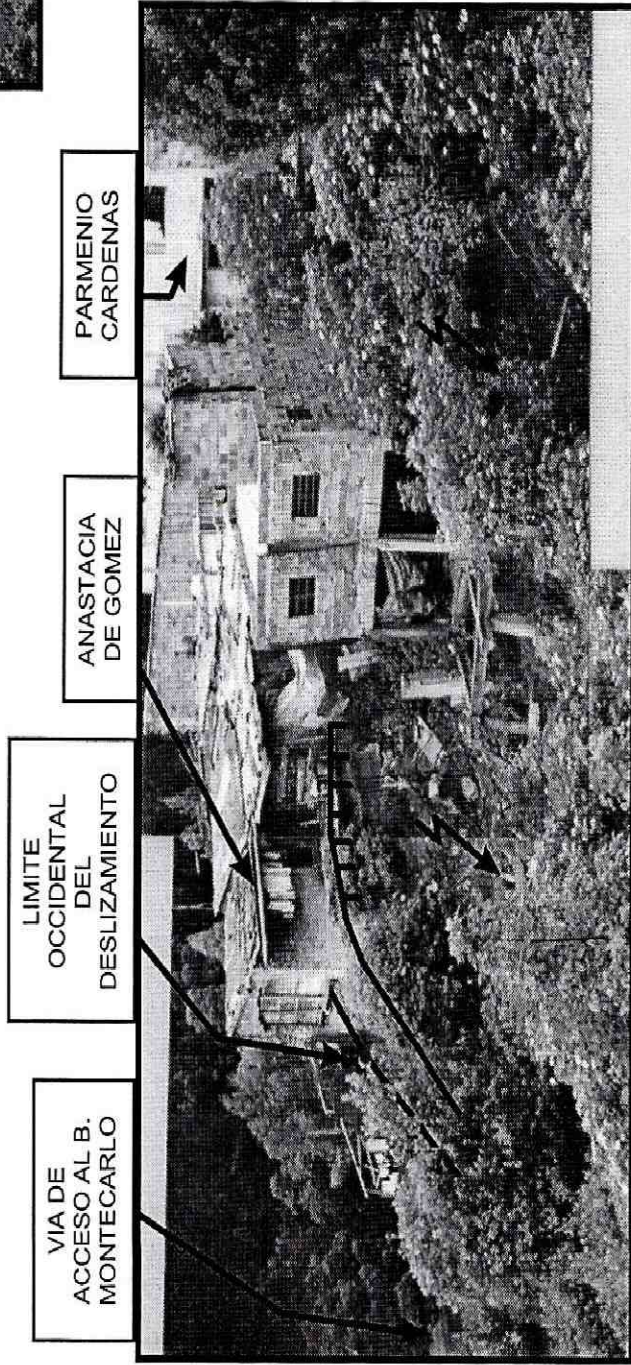
El limite del área afectada en la parte alta de la ladera (sector norte) lo constituye una estrecha zona plana conformada actualmente como camino peatonal que permite el acceso por la parte posterior a las viviendas del sector, y sobre la cual se registra agrietamientos que constituyen el escarpe superior de los diversos movimientos registrados a través del tiempo. Un poco más al occidente pero igualmente en la parte superior, el deslizamiento finaliza en un escarpe vertical de aproximadamente 1.2 metros de altura localizado en la parte posterior de la vivienda de la Sra. Anastacia de Gómez. **Fotografía 6.**

FOTOGRAFIA 6
(F9-10/2705)
LIMITE OCCIDENTAL DEL DESLIZAMIENTO Y PARTE DEL LIMITE
SUPERIOR CORRESPONDIENTE AL ESCARPE EN LA PARTE
POSTERIOR DE LA VIVIENDA DE LA SRA. ANASTACIA DE
GOMEZ.
