**DIAGNOSTICO TECNICO No. 700
MEDIDAS CORRECTIVAS A REALIZAR
EN LA CARRERA 17A No. 30B-50 SUR
BARRIO RIO DE JANEIRO
LOCALIDAD SAN CRISTOBAL**

SANTAFE DE BOGOTA D.C., SEPTIEMBRE DE 1999

GEOINGENIERIA LTDA

DIAGNOSTICO TECNICO No. 700

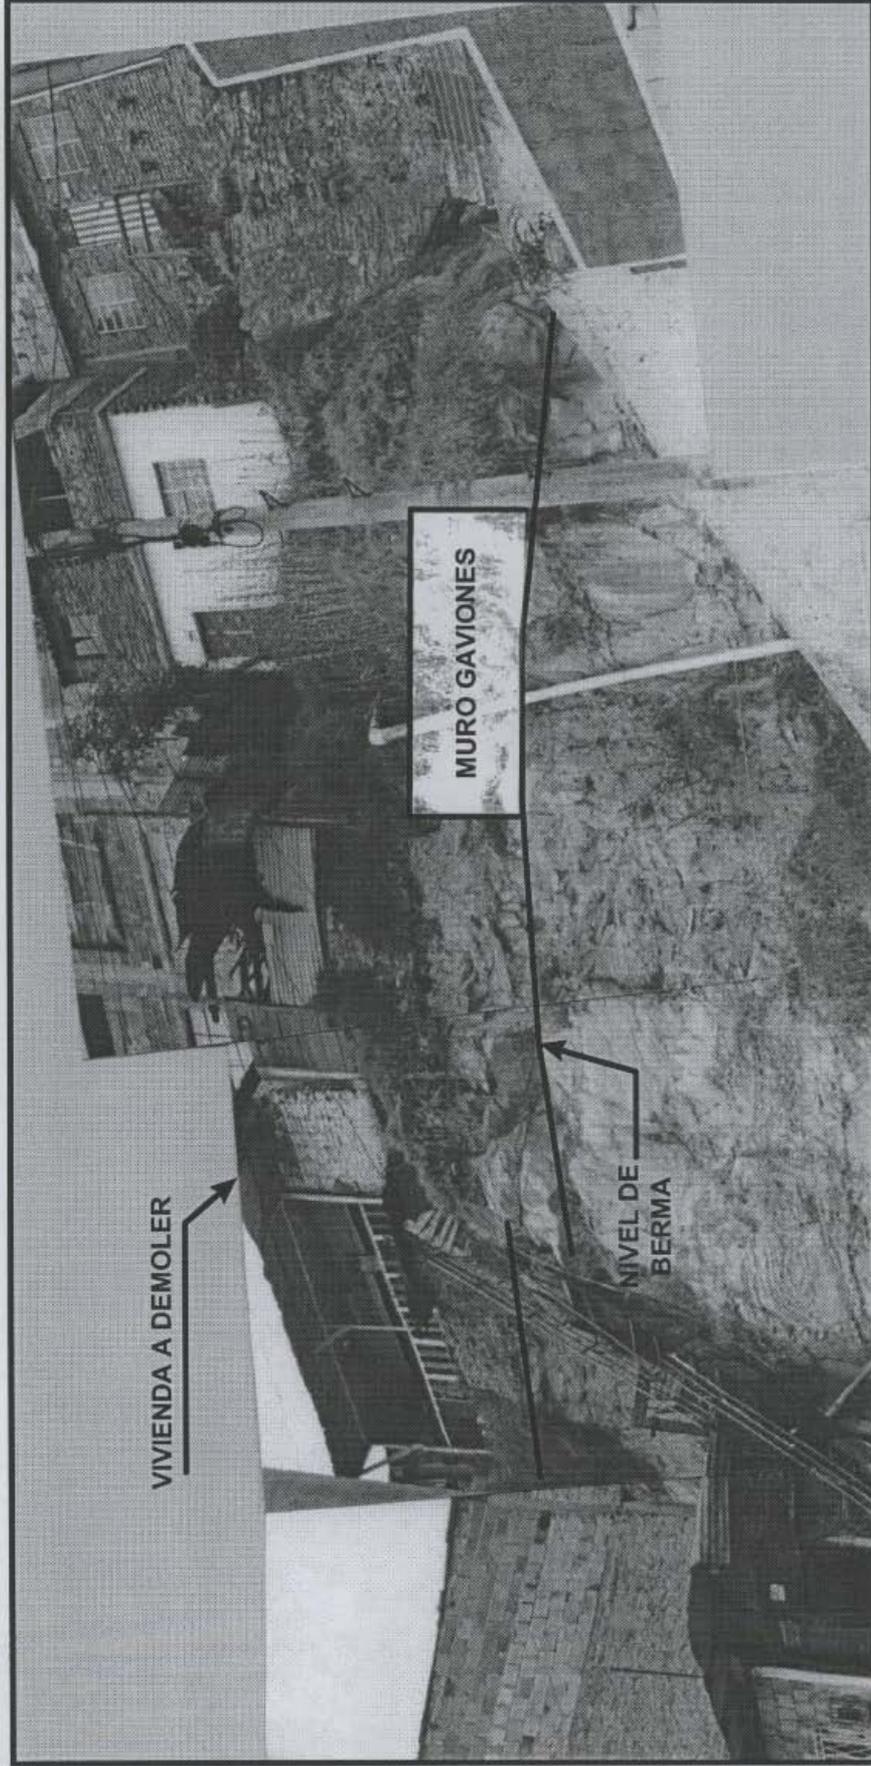
FOTOGRAFIA 1

1 - Es muy probable la Falla de los depósitos del talud en la parte norte del talud la cual puede afectar la vivienda de Ana Sildana Díaz en la parte alta. Estos materiales al caer también pueden afectar la vivienda de la parte baja. Por lo tanto se debe evacuar la vivienda de la parte alta para poder conformar el talud y controlar la estabilidad en este sector.

VISTA GENERAL DEL TALUD INESTABLE Y VIVIENDAS AFECTADAS

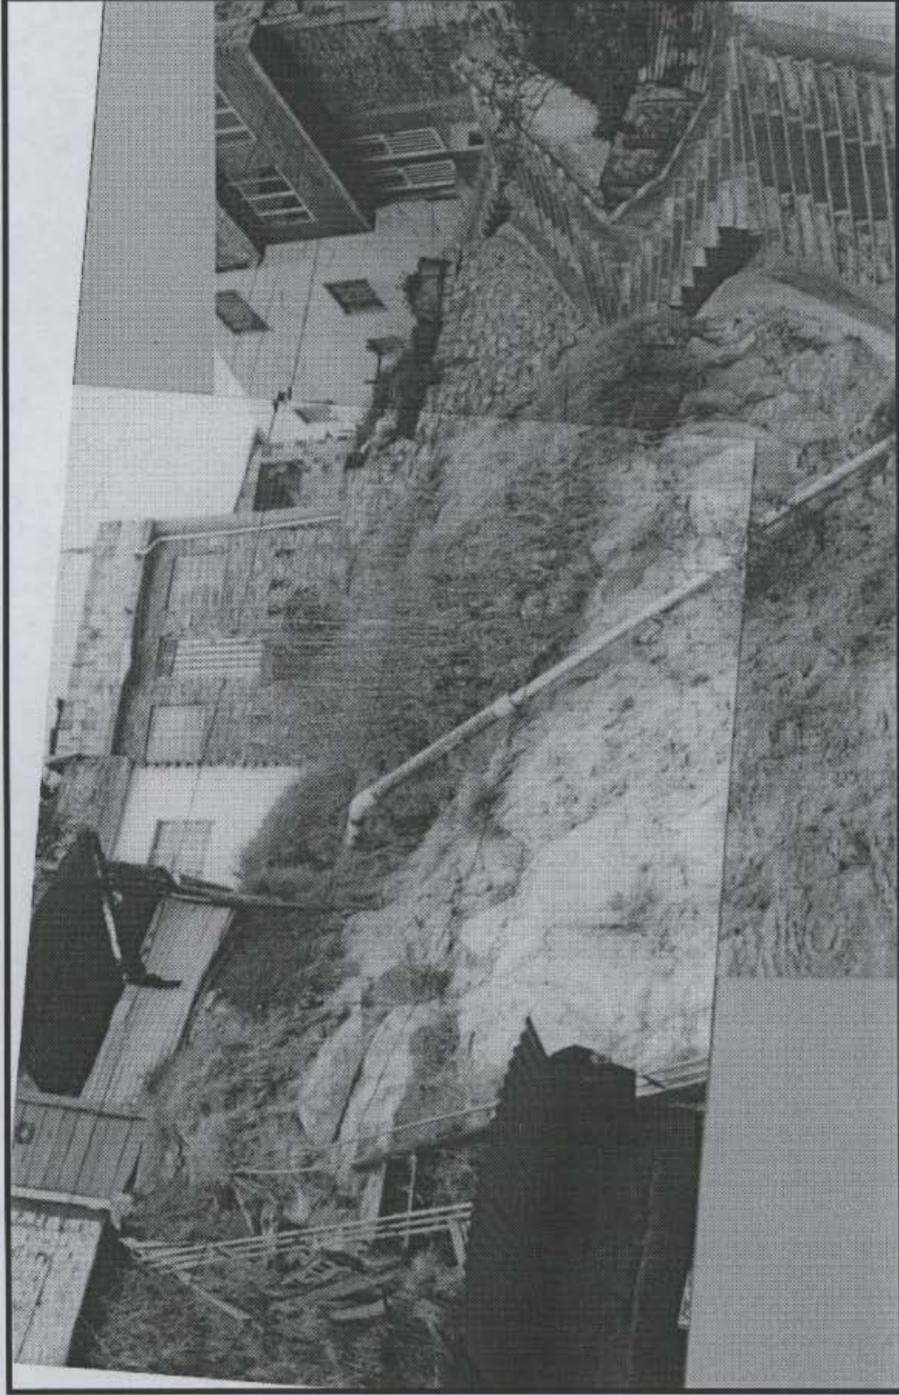
FOTOGRAFIA 2
VISTA DEL TALUD DE NORTE A SUR

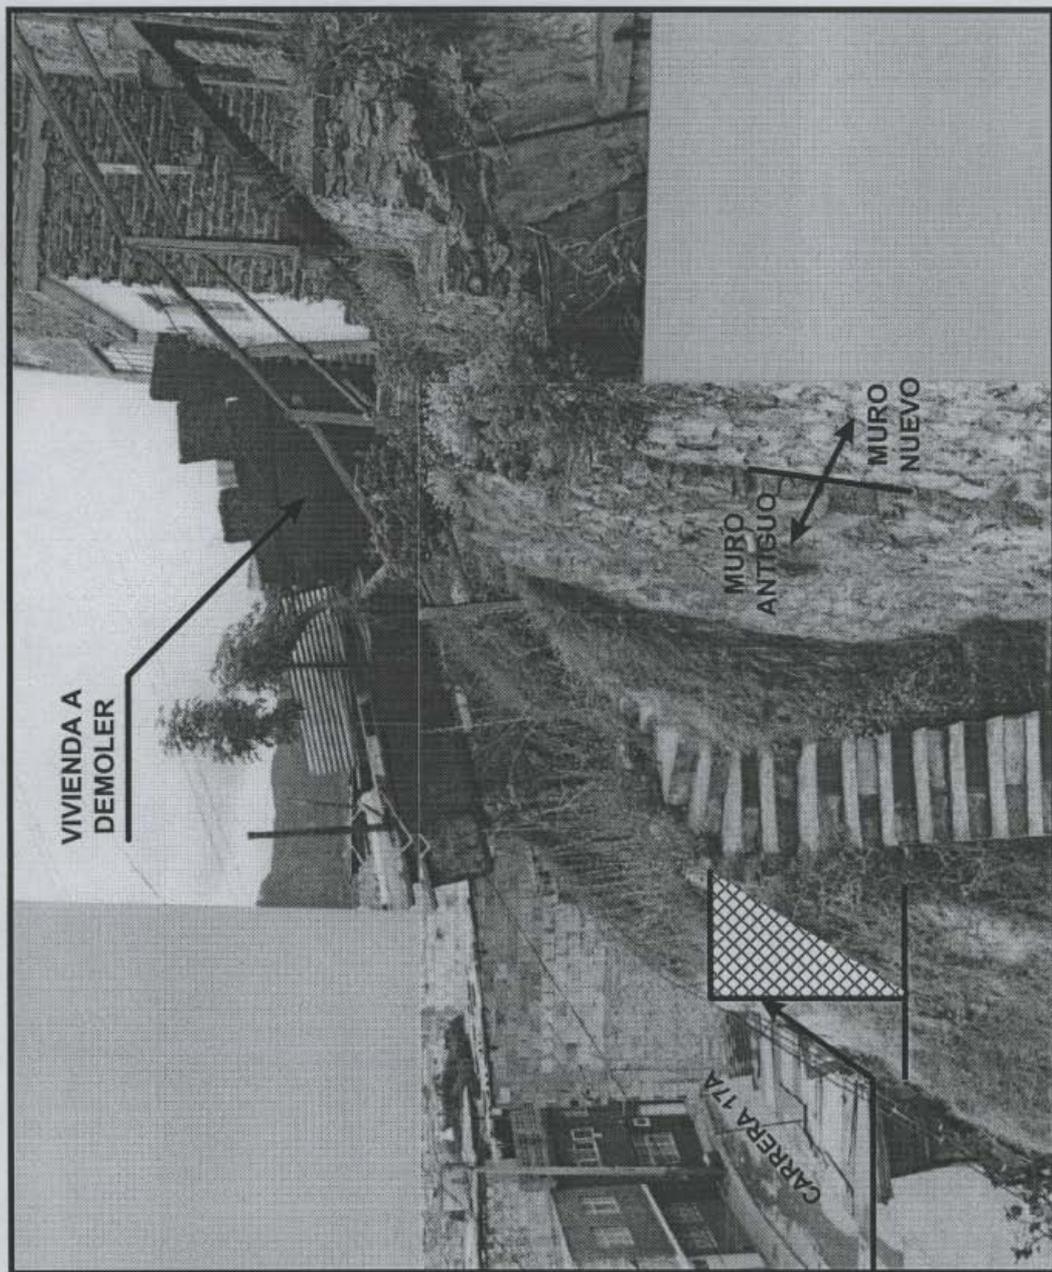
FOTOGRAFIA 3
VISTA LATERAL DEL TALUD DE SUR A NORTE

VIVIENDA A
DEMOLER

BERMA Y
MURO DE
GAVIONES A
CONSTRUIR

MURO
ANTIGUO

MURO
NUEVO

Conformar el talud mediante una berma como se indica en los Planos 1 y 2. Al hacer la excavación de la berma hay un sector crítico para la estabilidad frente a la casa de Yolanda Gil. En este sector se requiere un muro de gaviones de 6 m de longitud y altura variable entre 2 y 3 m cuyos detalles se muestran en el Plano 3. En la berma del talud reconformado se debe construir una cuneta para el manejo de las aguas de escorrentía y se deben construir los descoles de los alcantarillados de las casas del área (ver detalles en el Plano 3).

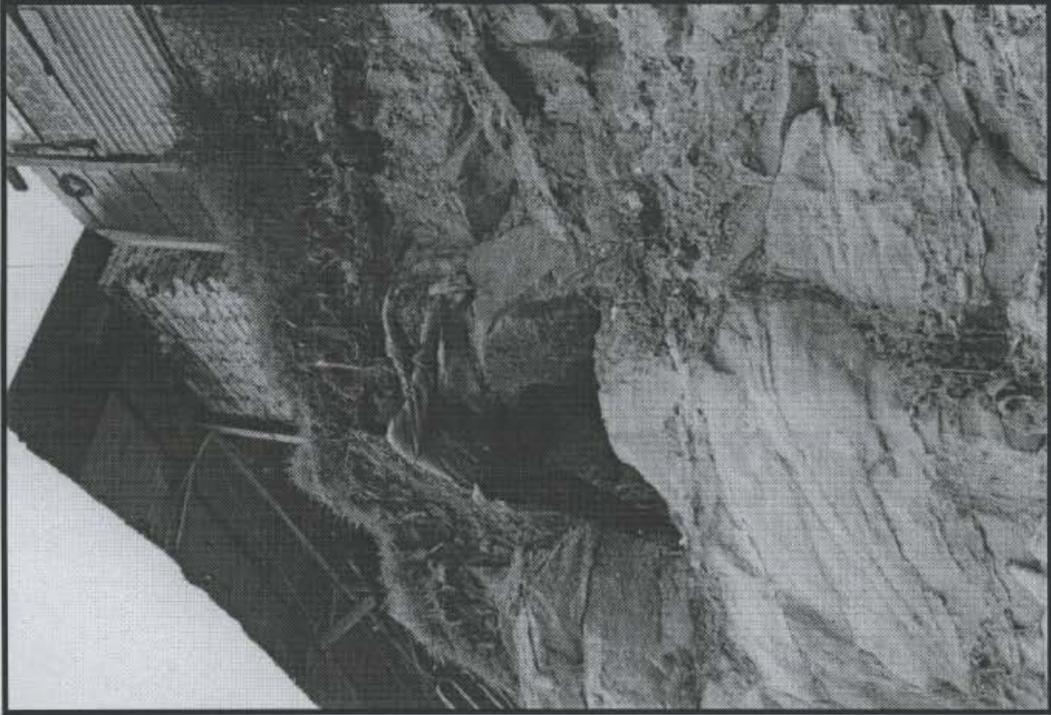
FOTOGRAFIA 4

La zona del barrio Río de Janeiro corresponde a un sector de topografía montañosa localizado en el costado occidental del sinclinal de Usme-Tunjuelito. En el sector el buzamiento de las rocas es suave hacia el oriente. Se encuentran areniscas de grano fino con estratificación cruzada e intercalaciones de arcillolitas de la formación Regadera.

DETALLE DE LAS ROCAS DE LA FORMACION REGADERA Y
LOS DEPOSITOS QUE LA CUBREN

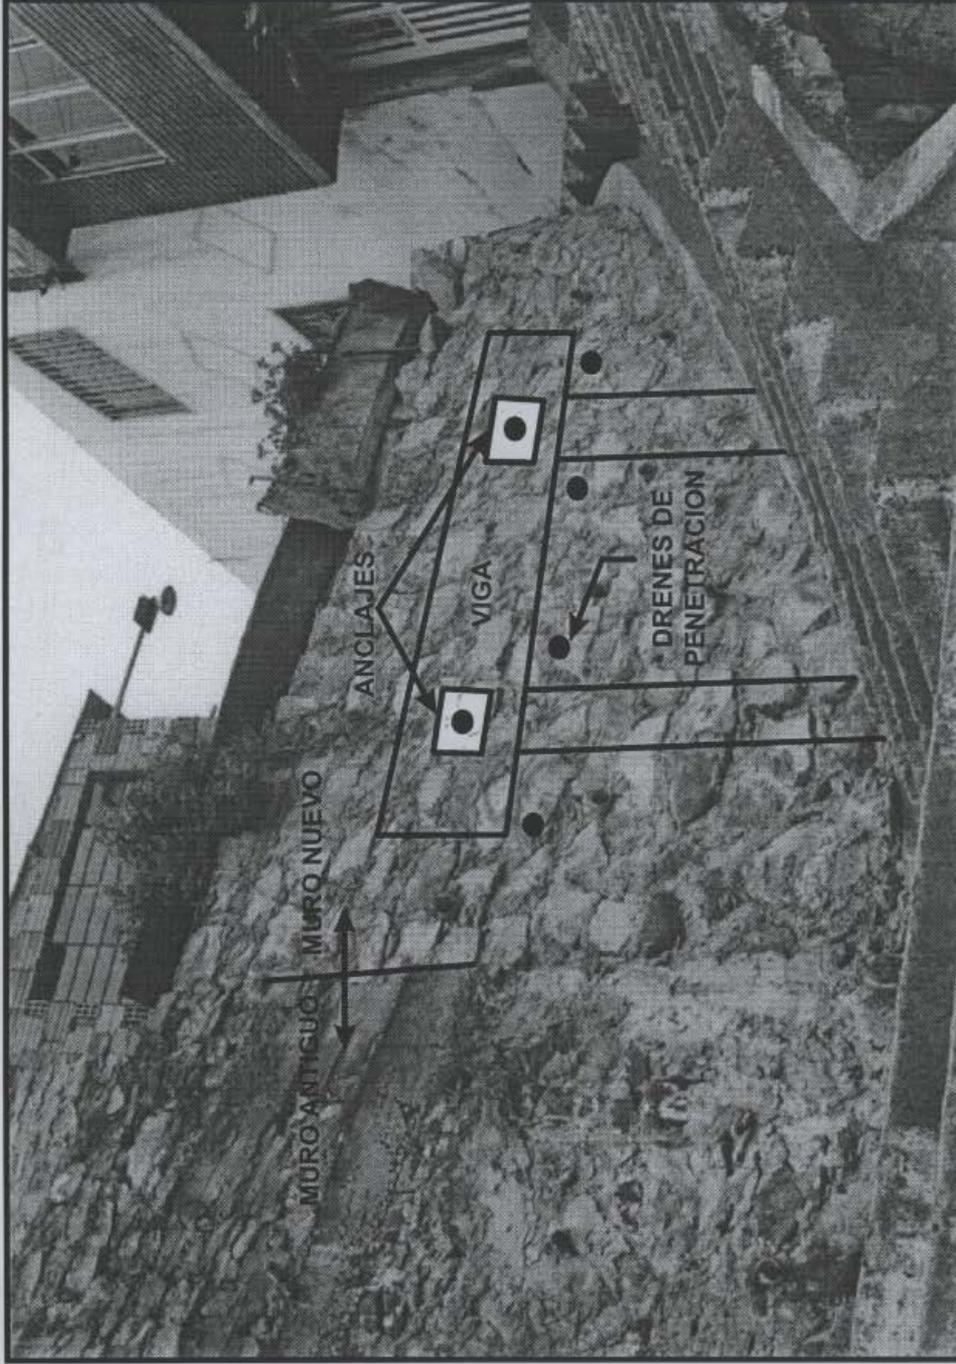
FOTOGRAFIA 6

2 - En el evento de lluvias, y de flujo continuado de aguas de los alcantarillados por el depósito de la parte sur del talud, se puede presentar la falla del muro recientemente construido en piedra pegada. Debido a la dificultad para reparar los alcantarillados existentes y a las condiciones de drenaje del área, es muy probable que estos problemas de aguas se sigan presentando produciendo la falla del muro. Esto puede afectar las viviendas de José Misael Quiroga, Susana Gómez y Yolanda Gil en la parte alta del talud en este sector. Por lo tanto se concluye que es necesario reforzar este muro y drenar el área. Debido al alto riesgo de inestabilidad al excavar para construir otro muro o un refuerzo, se hace necesario reforzarlo estructuralmente mediante unas vigas de refuerzo ancladas.

DETALLE DE LOS MUROS EN PIEDRA PEGADA DEL SECTOR SUR

Para el refuerzo del muro se recomienda construir una viga como se indica en los Planos 1 a 3. Esta viga servirá de refuerzo para el muro y estará apoyada en dos anclajes pasivos de 10 m de longitud.

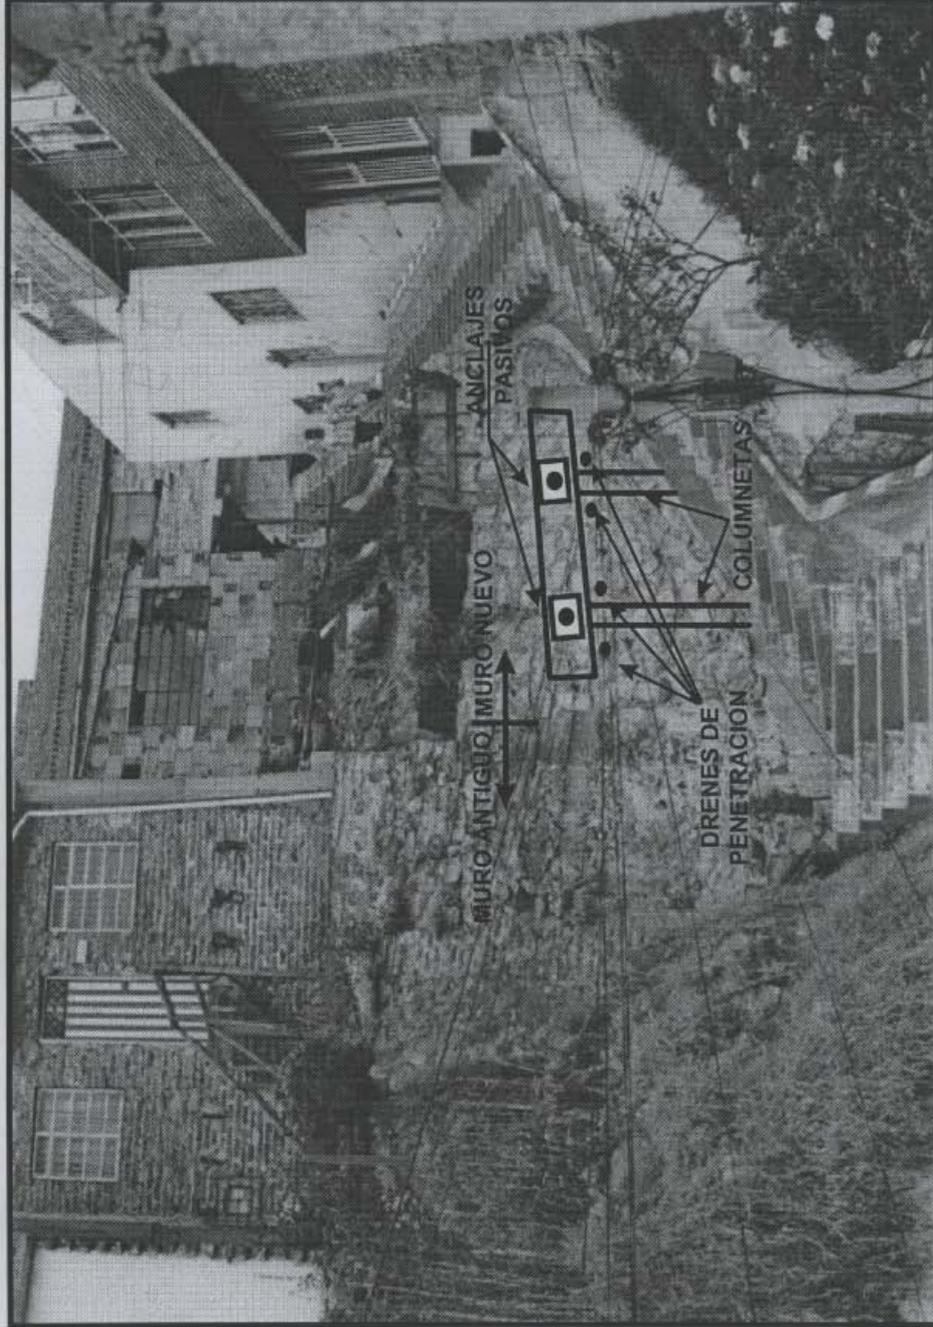
FOTOGRAFIA 5

SECTOR SUR DEL TALUD. SE INDICAN LAS OBRAS PROPUESTAS DE REFUERZO Y DRENADO PARA EL MURO NUEVO EN EL SECTOR SUR DEL TALUD

Adicionalmente se deben hacer 4 drenes de 10 m de longitud donde se indica en el Plano 1 perforados inmediatamente por debajo de la viga de los anclajes. Estos deben ser de dos pulgadas de diámetro mínimo, con tubería ranurada envuelta en geotextil de drenaje no tejido. Los drenes se deben hacer con una pendiente mínima del 5% . Se recomienda que los drenes se perforen inmediatamente después de haber inyectado los anclajes.
