ALCALDIA MAYOR SANTA FE DE BOGOTÁ

DIRECCION DE PREVENCION Y ATENCION DE EMERGENCIAS

DIAGNOSTICO No. 711 de 1999

DIRECCION: Carrera 5 N entre diagonal 48 P Sur y calle 48 J Sur.

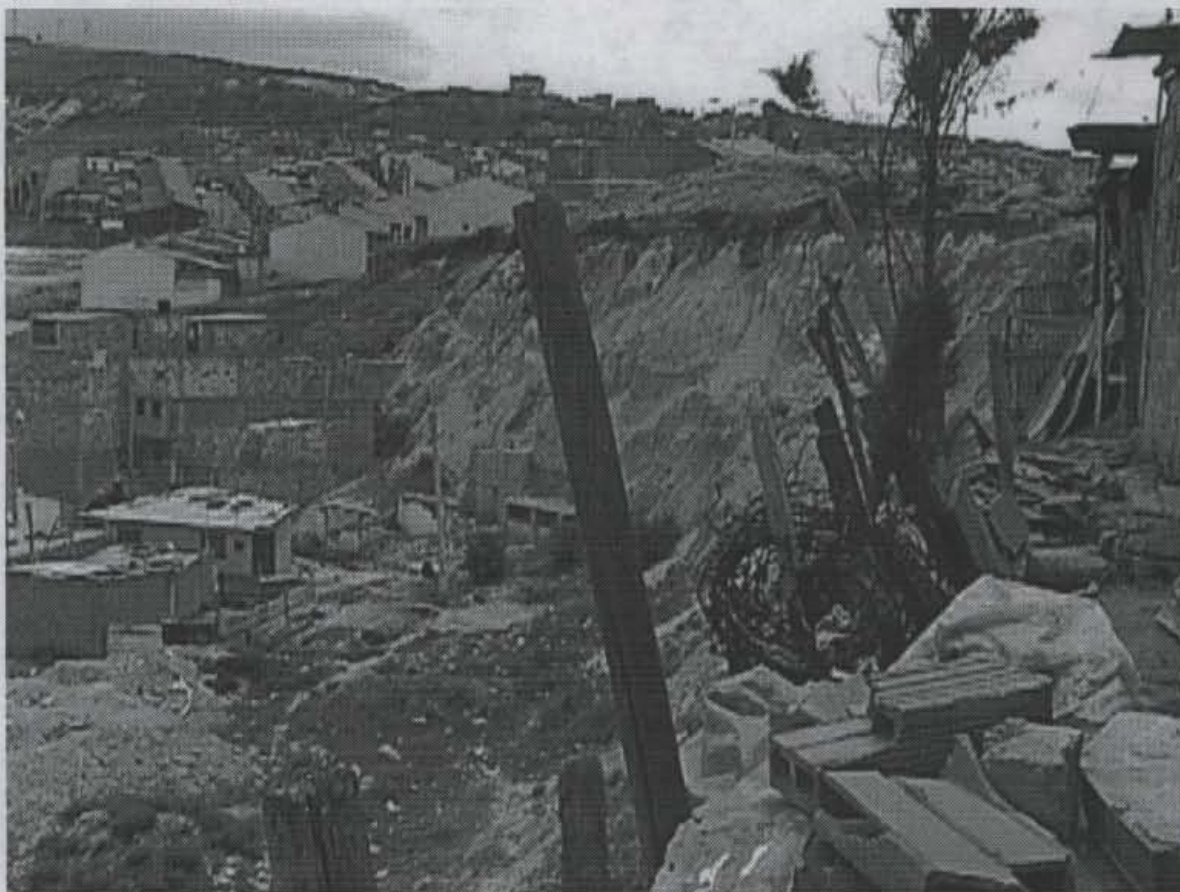
En la Fotografía No.1 se observa el primer tramo del gran escarpe que sirve de límite a los tres barrios mencionados. En la corona del escarpe, se encuentran las casas de la urbanización Providencia Alta del barrio Sarazota y en la parte baja o antiguo patio de la cantera se ubican algunas de las viviendas del barrio Callejón de Santa Bárbara. Se alcanzan a apreciar unas viviendas a medio demoler que hacen parte del programa de reubicación de familias en alto riesgo adelantado por la Dirección.

El talud con altura variable entre 10 y 15 m aproximadamente, se encuentra altamente afectado por los procesos erosivos, habiendo ocurrido algunos deslizamientos del suelo más meteorizado, por lo cual hubo necesidad de reubicar a algunas viviendas. Este talud continúa hacia el suroccidente.

Fotografía No. 1. Panorámica del primer tramo del gran escarpe que sirve de límite a los tres barrios mencionados en este diagnóstico. En la parte superior izquierda de la foto o en la corona del escarpe, se aprecian las casas de la urbanización Providencia Alta del barrio Sarazota y en la parte baja o antiguo patio de la cantera se encuentran algunas de las viviendas del barrio Callejón de Santa Bárbara. Se alcanzan a apreciar unas viviendas a medio demoler que hacen parte del programa de reubicación de familias en alto riesgo adelantado por la Dirección. Se observa que el talud con altura variable entre 10 y 15 m aproximadamente, se encuentra altamente afectado por los procesos erosivos, habiendo ocurrido algunos deslizamientos del suelo más meteorizado, por lo cual hubo necesidad de reubicar a algunas viviendas. Este talud continúa hacia el suroccidente y sirve de límite entre los barrios Callejón de Santa Bárbara y Mirador de Marrocos, tal como se puede ver en las siguientes fotografías.

- El perfilado del talud vertical que sirve de límite a los barrios Sarazota y Callejón de Santa Bárbara, con el fin de eliminar los bloques críticos con probabilidad de caer y el material altamente meteorizado que se encuentra suelto, previo análisis estructural del macizo rocoso, el cual indicará los bloques de roca que es necesario intervenir.

- La construcción de obras de manejo de aguas superficiales y subsuperficiales como cunetas en la corona y base del talud que permitan captar y evacuar las aguas que corren por el talud y lo degradan.

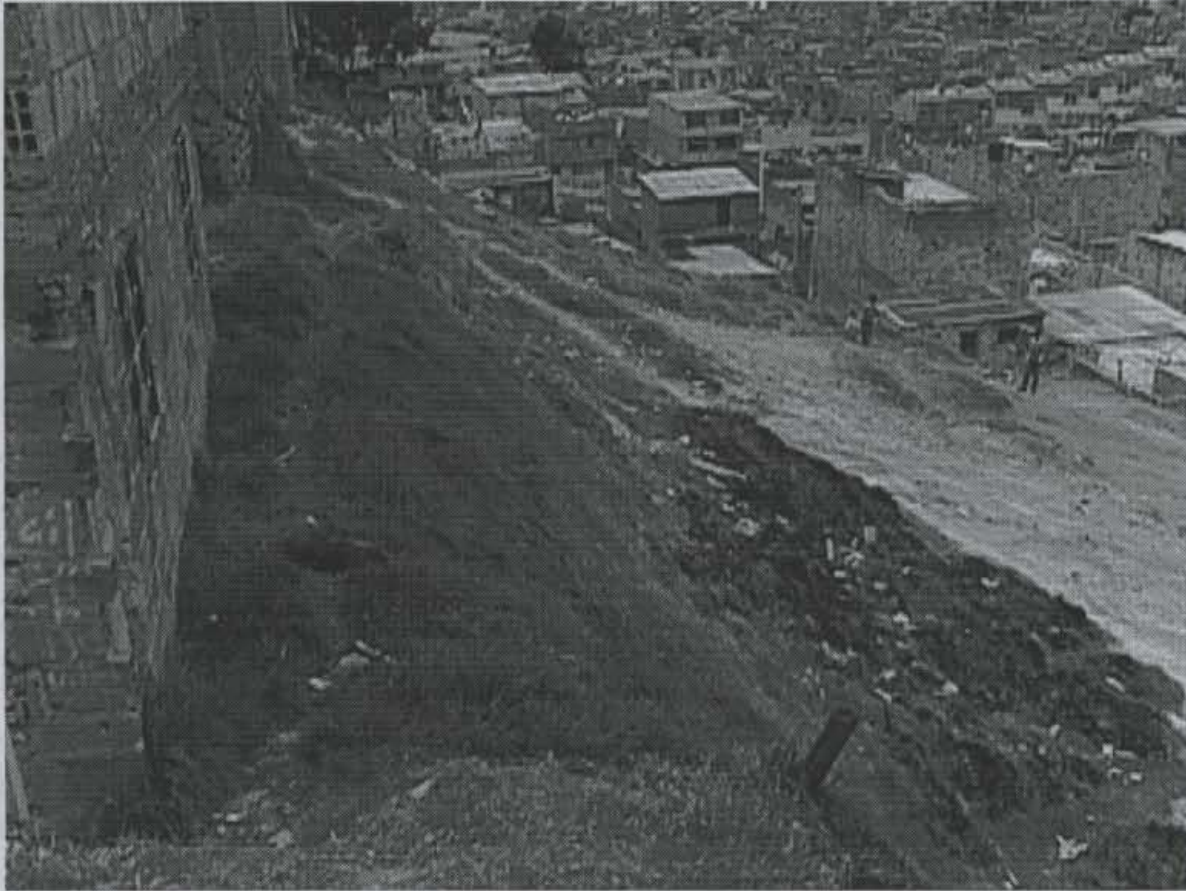
Hacia el suroccidente del escarpe descrito en el párrafo anterior, el talud tiene una pendiente más suave y la roca está cubierta por un espesor relativamente superficial de material de relleno y suelo residual arenoarcilloso cubierto por vegetación. Este talud sirve de límite a los barrios Callejón de Santa Bárbara y Mirador de Marrocos.

Fotografía No. 2. Continuación hacia el suroccidente del escarpe mostrado en la fotografía anterior. En este sector, el talud tiene una pendiente más suave y la roca está cubierta por un espesor relativamente superficial de material de relleno y suelo residual arenoarcilloso cubierto por vegetación. Como se mencionó, este talud sirve de límite a los barrios Callejón de Santa Bárbara y Mirador de Marrocos al cual pertenecen las viviendas que se observan en el lado izquierdo de la foto y las cuales se verían directamente afectadas en caso de presentarse un evento de inestabilidad que comprometiera el terreno que conforma este talud.

- Todo el sector de interés se deberá revegetalizar y empedrar para proteger estos taludes contra la erosión.

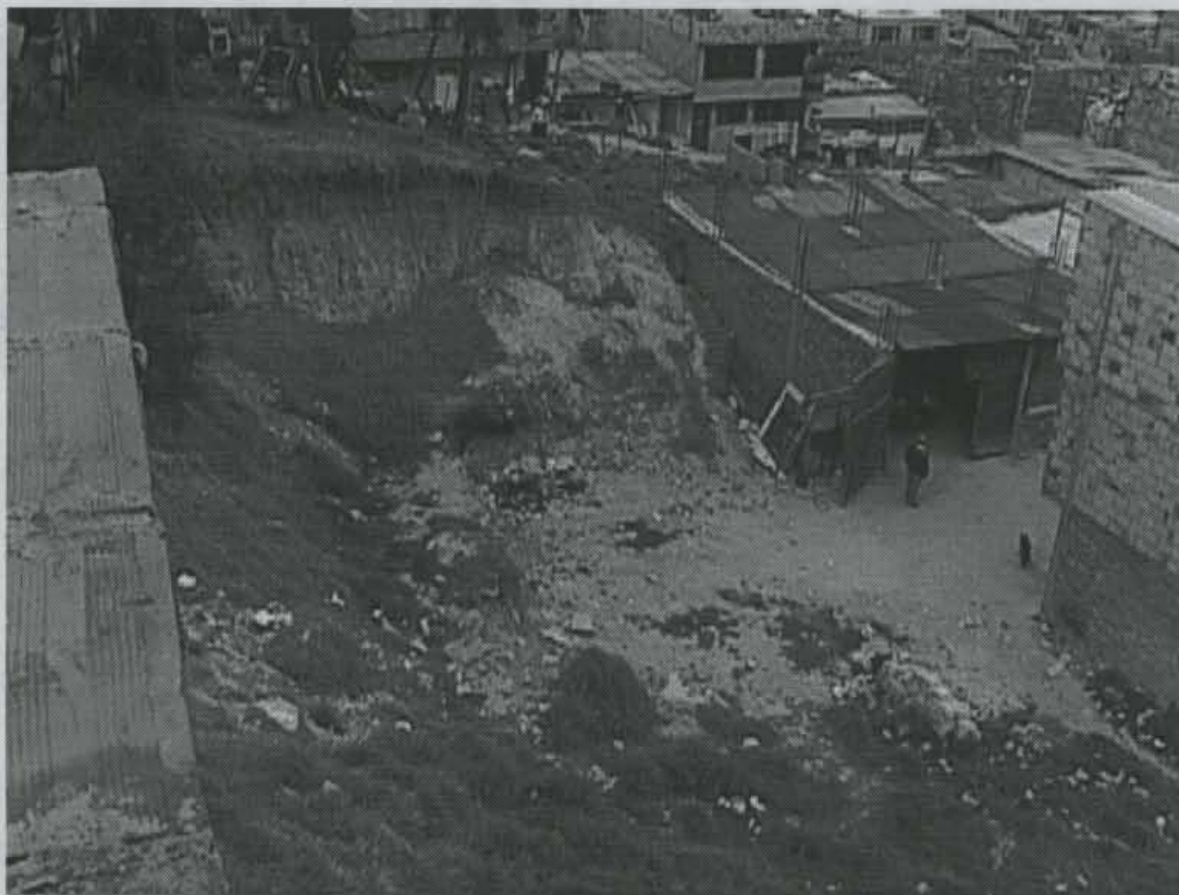
Dentro de gran sector visitado se distinguen dos áreas, que según el plano aprobado por Planeación, corresponden a las zonas verdes del barrio Mirador de Marrocos No. 1 y No. 2. En la zona No.1, los procesos erosivos se acentúan generando problemas de estabilidad en el talud que tiene una altura variable entre 3 y 6 m aproximadamente.

Fotografía No. 3. Dentro de gran sector visitado se distinguen dos áreas que según el plano aprobado por Planeación corresponden a las zonas verdes del barrio Mirador de Marrocos No. 1 y No. 2. La que se observa en esta foto corresponde a la No.1, en donde los procesos erosivos se acentúan generando problemas de estabilidad en el talud que tiene una altura variable entre 3 y 6 m aproximadamente y en el cual afloran nuevamente los estratos de arenisca y arcillolita.

- En las zonas verdes No. 1 y No. 2, se debe igualmente perfilar el talud en los sectores que sea necesario, así como retirar los escombros y basuras que se han depositado indiscriminadamente allí. El estudio que se realice en el sector determinará el tipo de estructura de contención más conveniente a construir con el fin de brindar confinamiento y estabilidad a este talud.

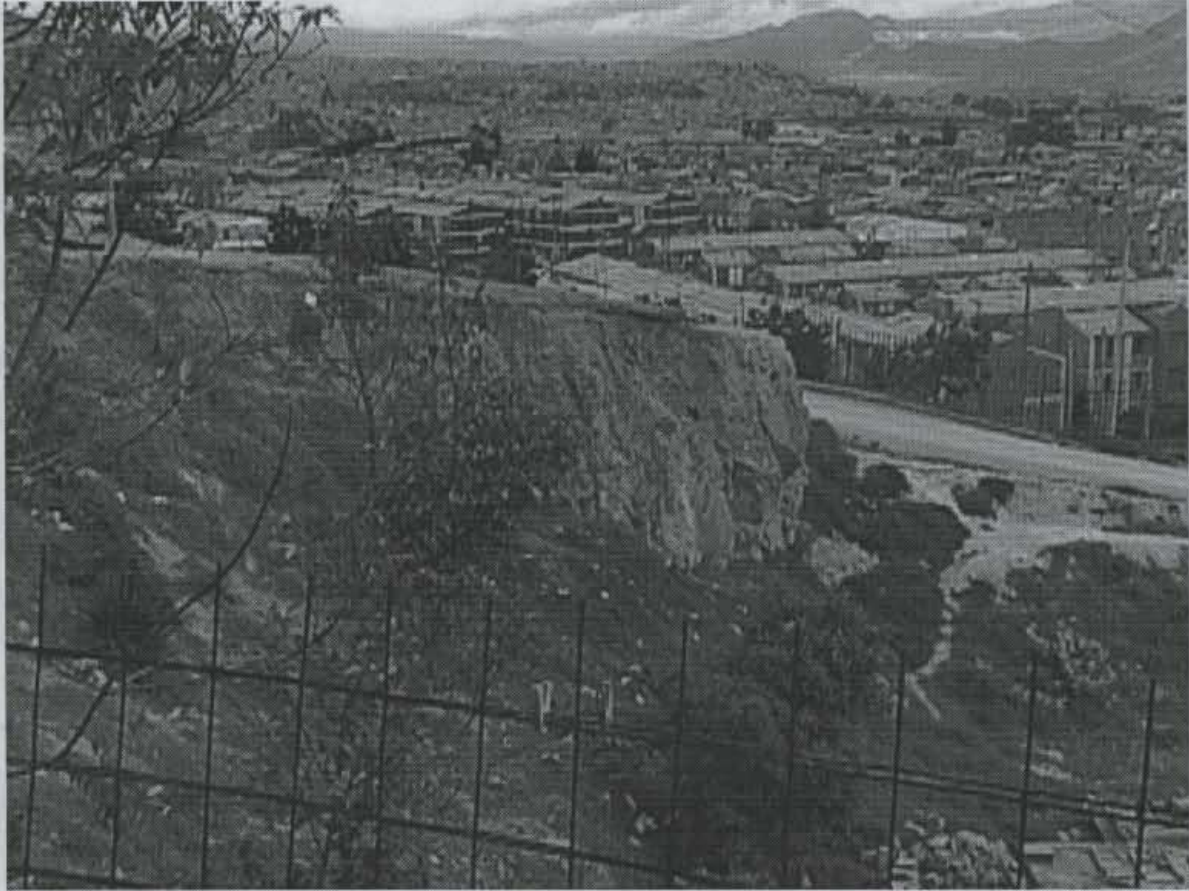
Fotografía No. 4. Detalle del talud erosionado que hace parte de la zona verde No. 2, igualmente afectada por problemas de erosión acelerada e inestabilidad de este talud.

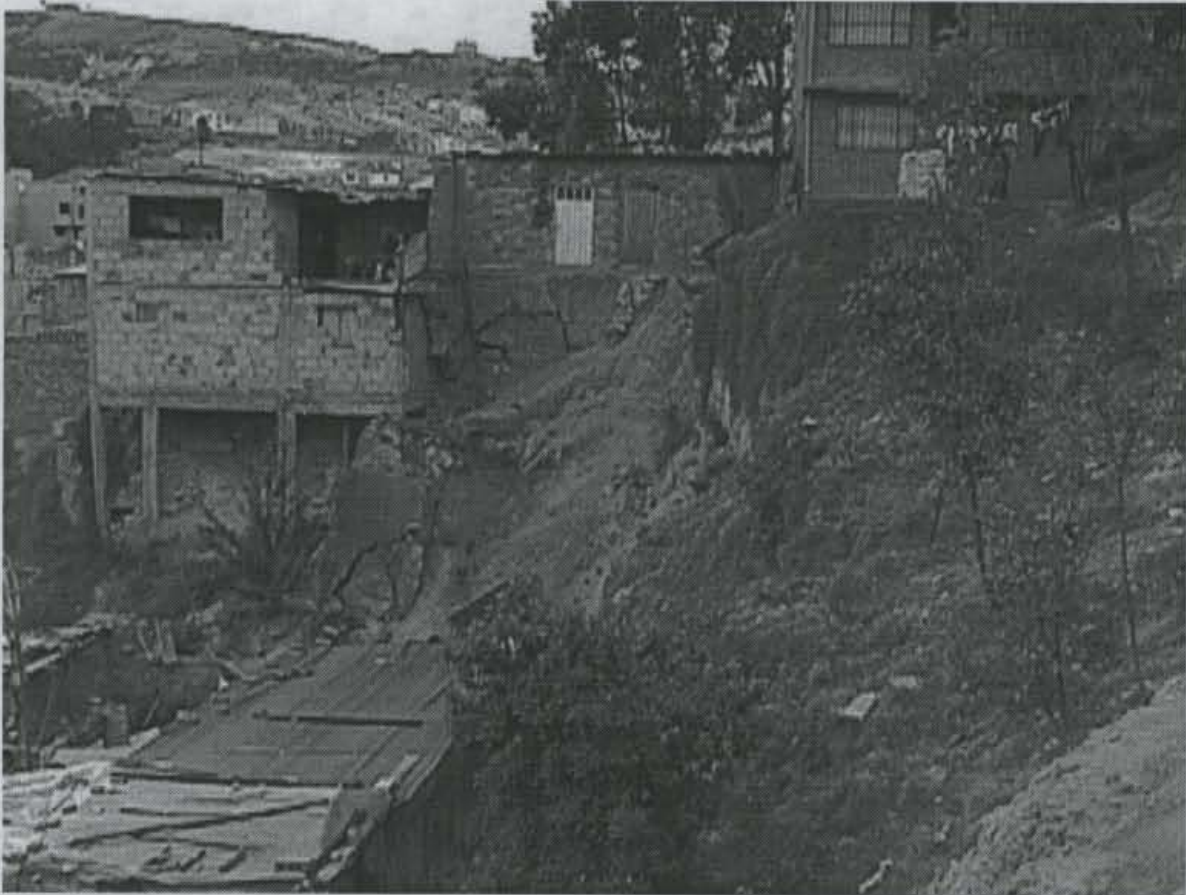
En la zona verde No. 2 hubo un evento de inestabilidad que ocasionó el deslizamiento de un bloque de cemento o un muro que hacía parte de la vivienda afectada y del peatonal por el que se tenía acceso a la misma, conformado por suelo residual altamente meteorizado.

Fotografía No. 5. Continuación hacia el nororiente del talud anterior, el cual hace parte de la zona verde No. 2. Se puede apreciar que hubo un evento de inestabilidad el cual ocasionó el deslizamiento de un bloque de cemento que hacía parte de la vivienda del centro de la foto y del peatonal por el que se tenía acceso a la misma, conformado por suelo residual altamente meteorizado. Este evento dejó en condición crítica a esta vivienda, lo cual se puede apreciar con más detalle en la siguiente foto.

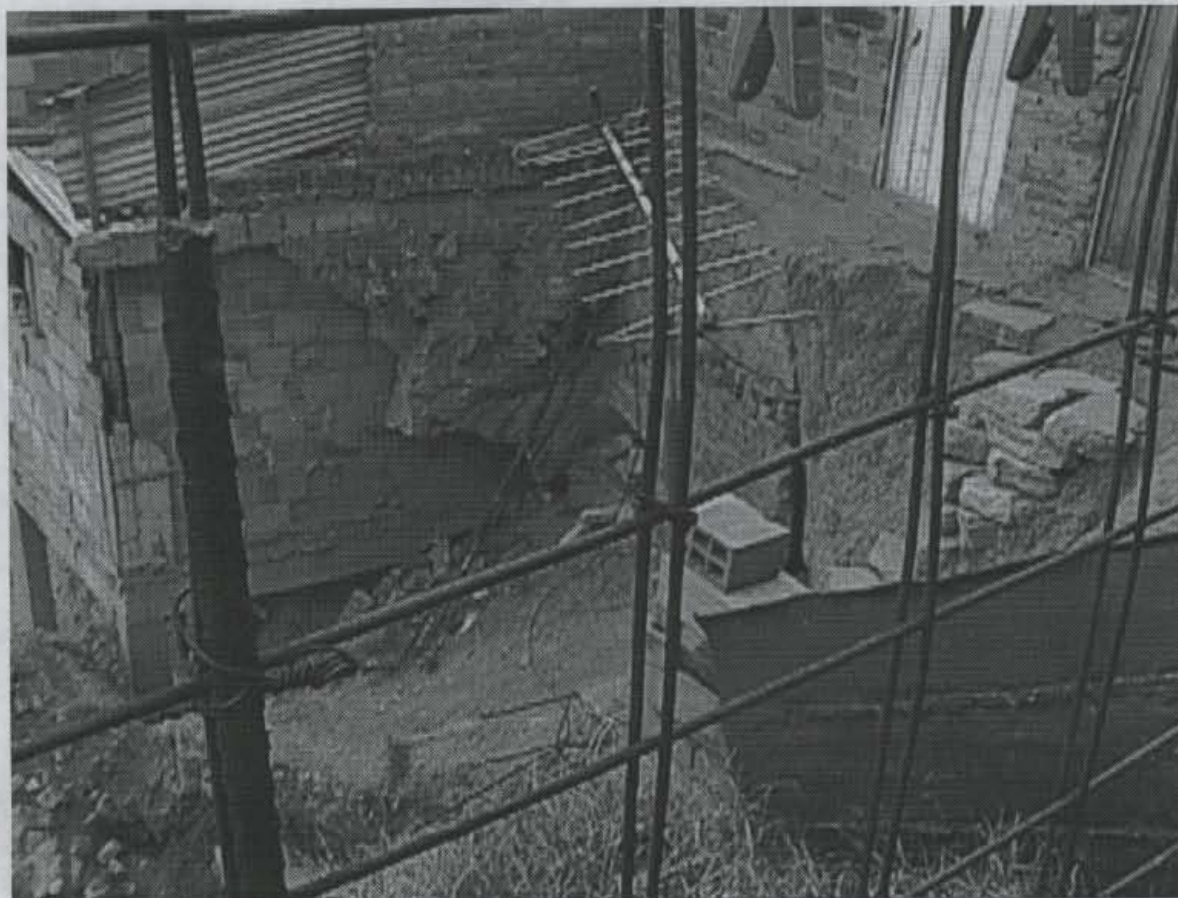
El acceso a esta vivienda se perdió al deslizarse el suelo que conformaba el peatonal y que también servía de apoyo al muro divisorio con la otra vivienda. En vista de que el suelo que sirve de base a esta vivienda está siendo lavado principalmente por el agua lluvia, se está poniendo en peligro la estabilidad de la misma.

Fotografía No. 6. Como se observa, el acceso a esta vivienda se perdió al deslizarse el suelo que conformaba el peatonal y que también servía de apoyo al muro divisorio con la otra vivienda, el cual cayó y se alcanza a ver en el extremo inferior izquierdo de la foto. En vista de que el suelo que sirve de base a esta vivienda está siendo lavado por el agua lluvia principalmente, se está poniendo en peligro la estabilidad de la misma.
