DIRECCION DE PREVENCION Y ATENCION DE EMERGENCIAS

DIAGNOSTICO No. 713.

- LOCALIDAD:** San Cristóbal.
- DIRECCION:** Calle 36 G Sur No. 3-70.
Calle 34 Sur No. 4B-44 / 38 / 29 / 33 / 40.
Calle 33 C Sur No. 4B-04 / 48 / 55 / 75.
Calle 35 A Sur No. 3-39.
Urbanización Villa de Los Alpes.
- FECHA VISITA:** Septiembre 14 de 1999.
- SOLICITANTES:** María Consuelo Torifio (calle 36 G Sur No. 3-70).
Bomberos acudió al llamado de la presidenta de la JAC el viernes 10 de Septiembre para observar el grado de afectación de las viviendas de las calles 33 C Sur y 34 Sur.

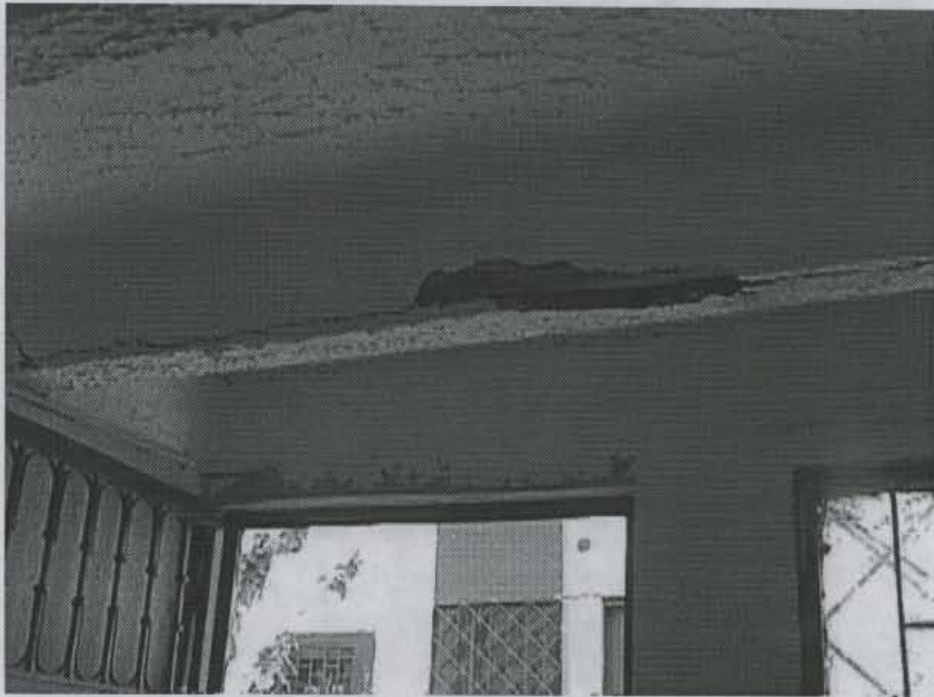
- **Calle 36 G Sur No. 3-70 Alta afectación. Condición crítica no habitable:** Sólo hasta el día de la visita fue posible observar la casa internamente. Tal como se puede apreciar en las fotografías del anexo, la vivienda presenta una afectación estructural alta, así como una alta vulnerabilidad ante un posible evento sísmico. Se observaron grietas en todas las direcciones (verticales, horizontales, oblicuas) en muros, pisos y techos, con aberturas aproximadas entre 0.5 cm hasta 1 y 2 cm.

Fotografía No. 1. Vivienda con nomenclatura calle 36G Sur No. 3-70. Se observa el agrietamiento de las viguetas que sostienen el techo de la vivienda.

- Relocalizar la familia propietaria de la vivienda ubicada en la calle 36 G Sur No. 3 -70.
- Monitorear las viviendas de las calles 33 C Sur y 34 Sur.
- En la urbanización Villa de Los Alpes se debe adelantar un estudio estructural y geotécnico del sector, con el fin de verificar las condiciones de estabilidad y poder obtener diseños de obras correctivas que contribuyan a mitigar el riesgo existente en toda la urbanización.

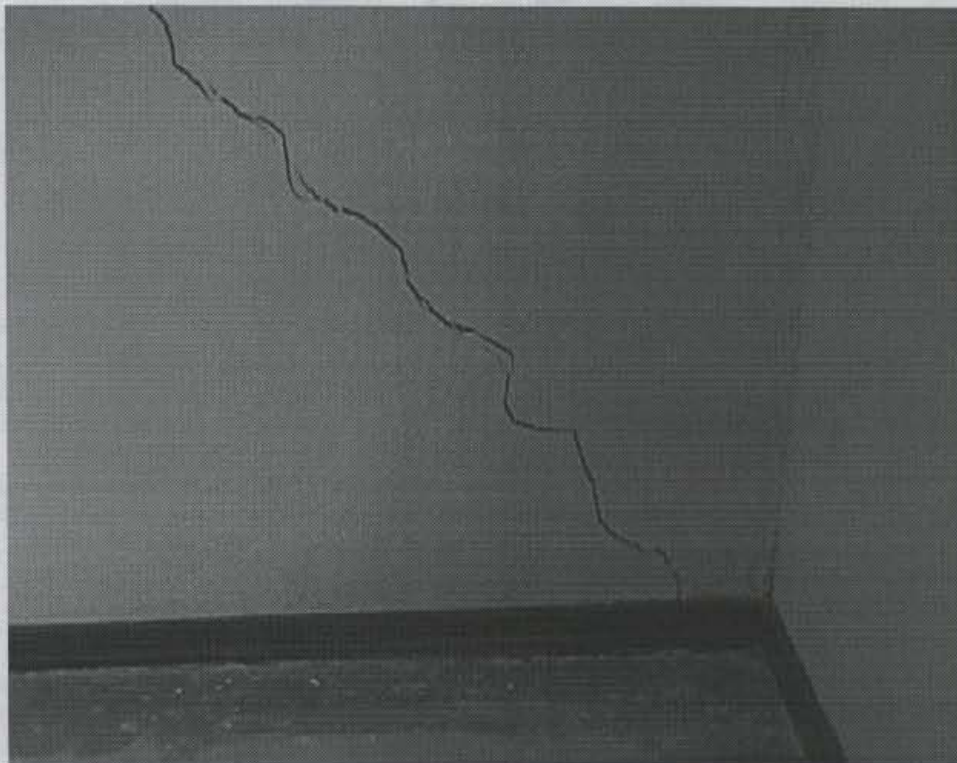
Fotografía No. 2. Vivienda con nomenclatura calle 36G Sur No. 3-70. Grieta oblicua observada en un muro del primer piso de la casa.

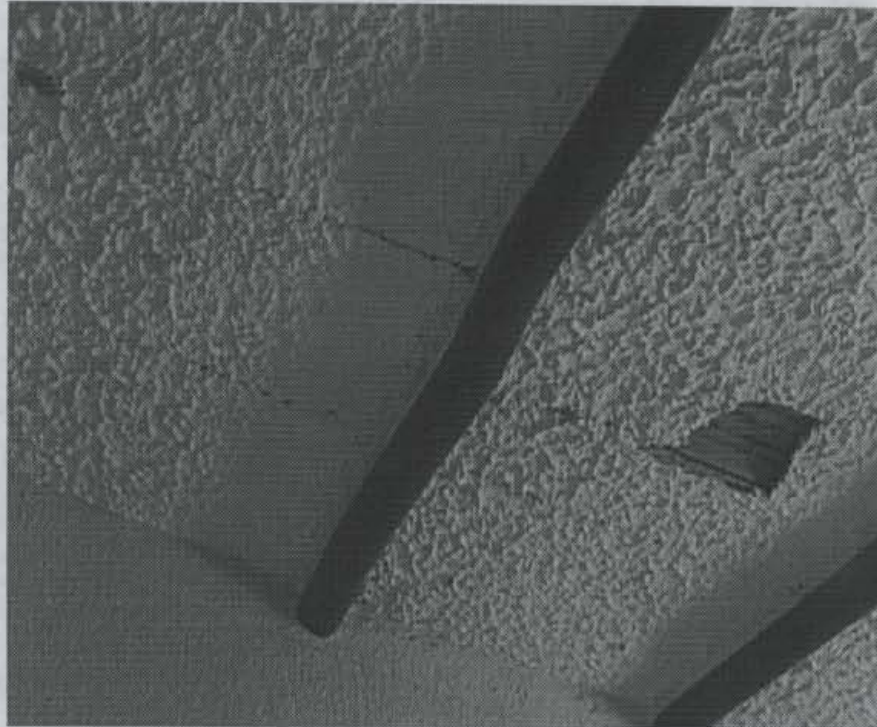
Fotografía No. 3. Vivienda con nomenclatura calle 36G Sur No. 3-70. Deterioro del techo de a vivienda por infiltración de las aguas lluvias.

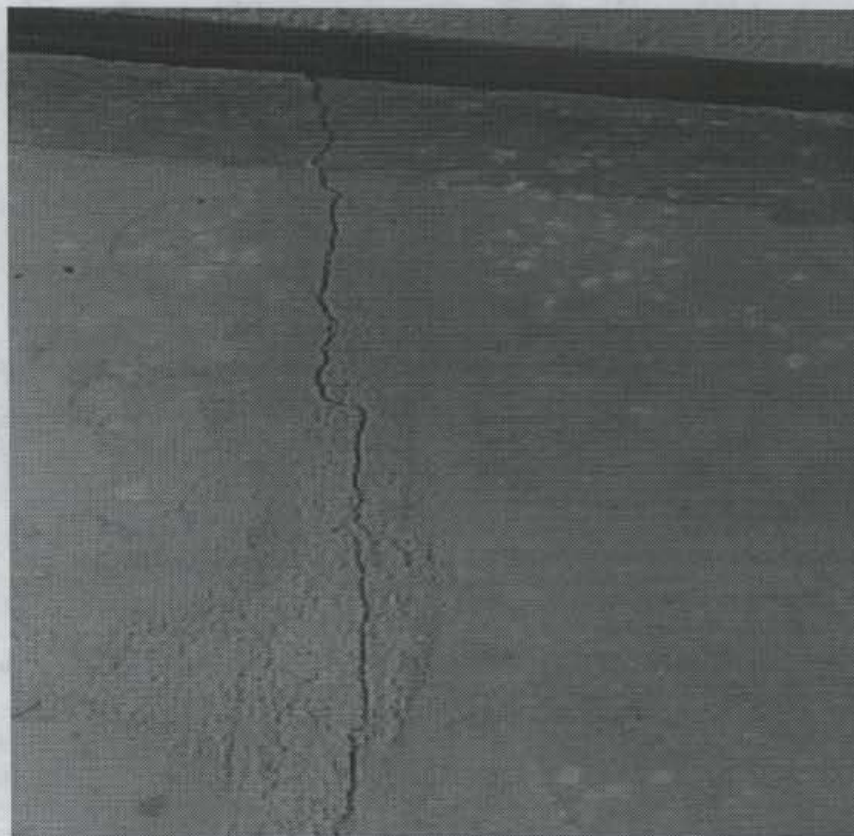
Fotografía No. 4. Vivienda con nomenclatura calle 36G Sur No. 3-70. Losa del primer piso de la casa. Se puede apreciar la grieta que atraviesa toda la losa.
