ALCALDIA MAYOR SANTA FE DE BOGOTA

DIRECCION DE PREVENCION Y ATENCION DE EMERGENCIAS

DIAGNOSTICO No. 714 de 1999

LOCALIDAD: San Cristóbal
BARRIO: Montecarlo
DIRECCION: Diagonal 8 Sur frente al número 15-23.
FECHA DE VISITA: 20 de Agosto de 1999.

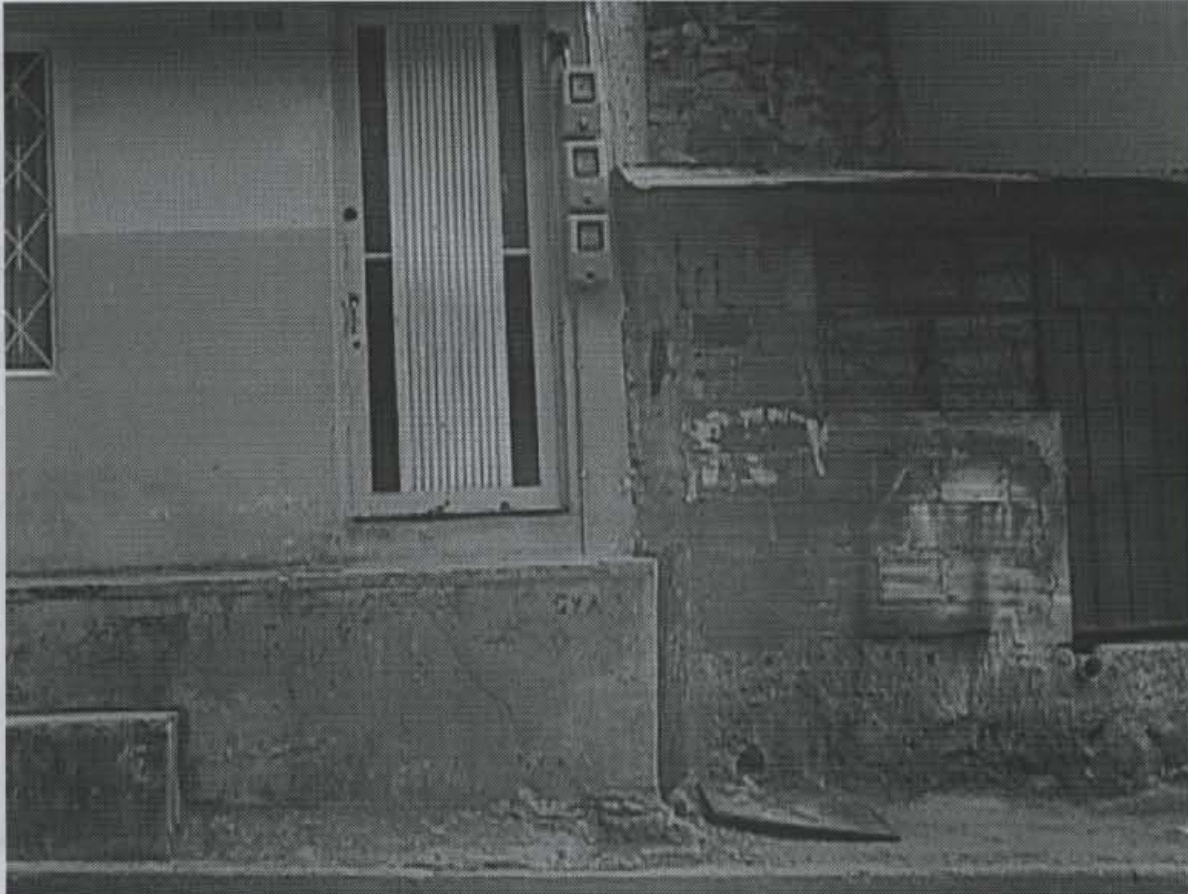
De acuerdo con la visita efectuada, se encontró un hundimiento y agrietamientos de la vía adyacente a dos viviendas (No.15-23) del barrio Montecarlo o Diagonal 8 Sur, el cual corresponde a agrietamientos del pavimento rígido que aún no han comprometido la estabilidad de las mismas, tal como se puede apreciar en la Fotografía No.1.

Fotografía No. 1. Viviendas frente a las cuales se planteó que existe un hundimiento de la vía adyacente (No. 15-23, casa de la izquierda), el cual, según lo observado en la visita, corresponde a agrietamientos del pavimento rígido que aún no han comprometido la estabilidad de las mismas, tal como se puede apreciar en la siguiente fotografía.

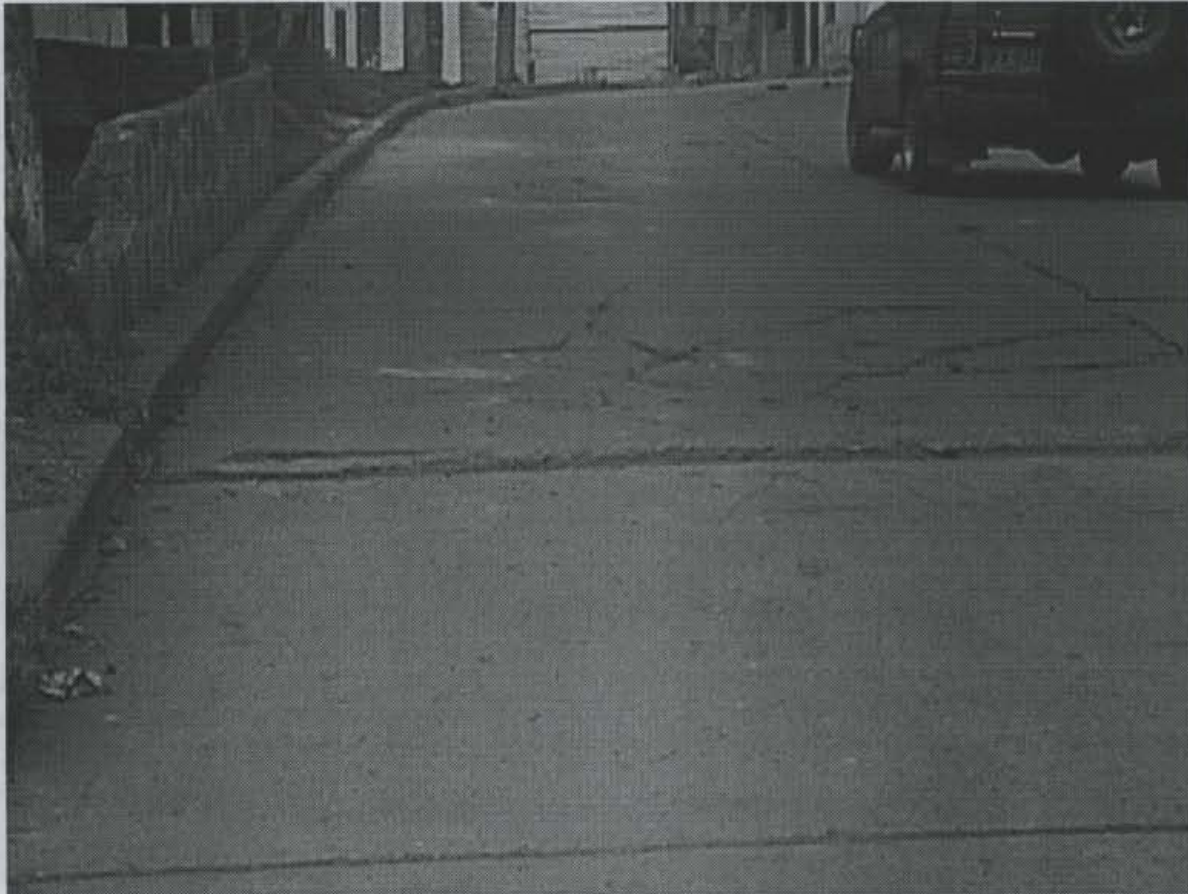
Fotografía No. 2. Se observan agrietamientos y hundimiento leve en las losas del pavimento rígido que conforman la diagonal 8 Sur, vía de acceso al barrio Montecarlo, sobre la margen izquierda del Río San Cristóbal. Hasta el momento, el problema de deterioro de la vía se restringe a lo mostrado en la foto; de todas formas, es necesario detectar las causas del hundimiento de la subbase y reparar las losas agrietadas.

- Reparar las losas agrietadas de la diagonal 8 Sur.
- Impedir que se sigan botando escombros y basuras en el cauce del Río San Cristóbal.

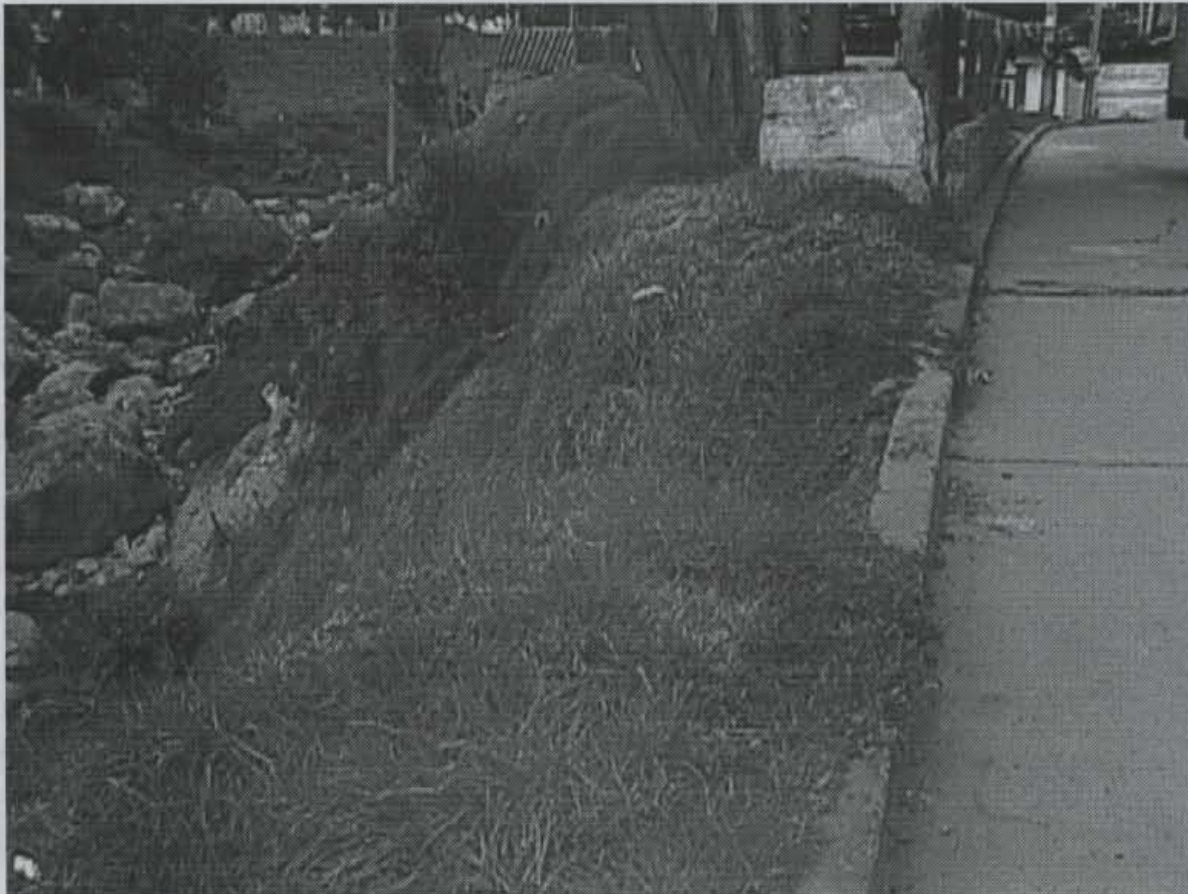
Fotografía No. 3. Se puede apreciar la cercanía del Río San Cristóbal con respecto a la diagonal 8 Sur. Es posible que en vista del efecto de socavación que la corriente genera en la base del talud, la banca de la vía pueda llegar a verse directamente afectada.

- Construir obras de protección de la margen izquierda de la quebrada adyacentes a la diagonal 8 Sur, con el fin de evitar que los fenómenos de socavación por parte de la corriente progresen y en un futuro inestabilicen la banca de la vía.

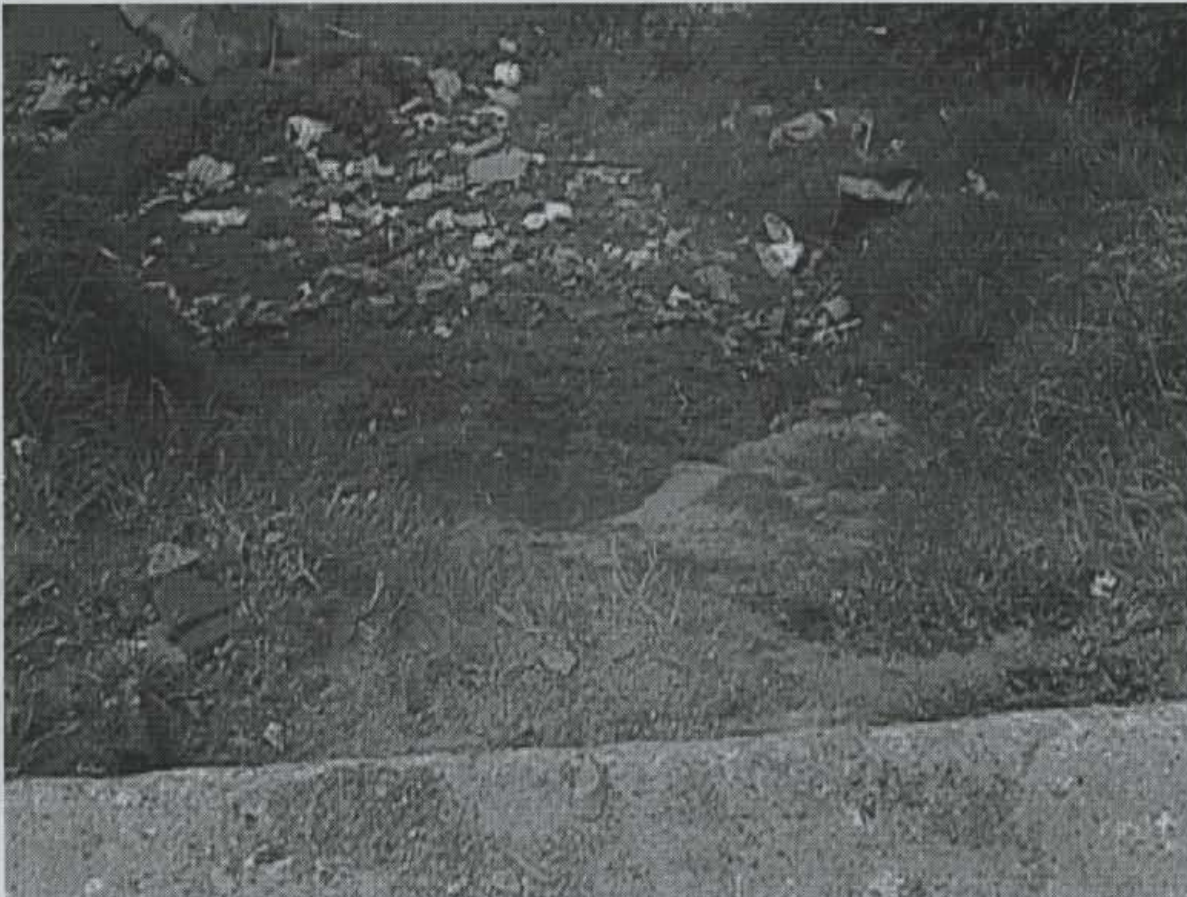
Fotografía No. 4. Detalle de un deslizamiento puntual del suelo orgánico que hacía parte del talud que separa el Río San Cristóbal de la diagonal 8 Sur. Adicionalmente, se pueden observar las basuras arrojadas
