ALCALDÍA MAYOR SANTA FE DE BOGOTÁ

DIRECCION DE PREVENCION Y ATENCION DE EMERGENCIAS

**DIAGNOSTICO No. 715 de 1999**

**LOCALIDAD:** San Cristóbal  
**BARRIO:** Urbanización El Paseito III Sector  
**DIRECCION:** Carrera 18 Este con calle 42 Bis Sur  
**FECHA DE VISITA:** 20 de Agosto de 1999  
**SOLICITANTE:** Edil Yaneth Castro

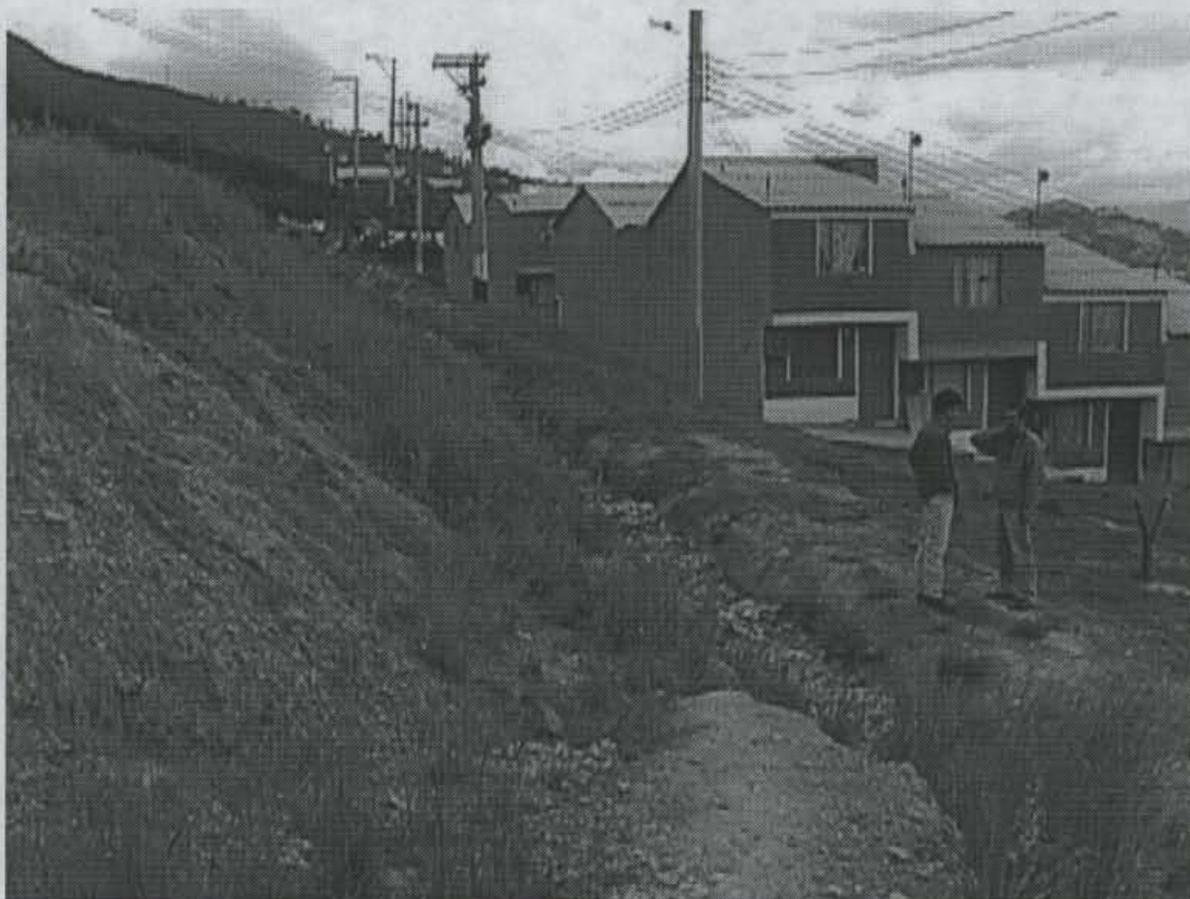
En la visita efectuada el pasado 20 de Agosto, con el fin de conocer los dos sectores en los que los habitantes de la urbanización plantean la construcción del salón comunal, se observó que ambas zonas se ubican hacia la parte superior de ésta, en límites con el área de reserva forestal (ver fotografía No. 1).

El suelo de carácter principalmente arcilloso que conforma estos terrenos es fácilmente erosionable por el agua de escorrentía cuando no está protegido por la cobertura vegetal, tal como se puede apreciar en las fotografías del anexo. Adicionalmente, se han ido depositando escombros en este sector, actividad con la cual se degrada aún más esta zona (ver Fotografía No. 2).

La primera zona factible de ser utilizada para la construcción del salón comunal se localiza hacia la parte superior del área de interés y se encuentra bastante erosionada (ver Fotografías No. 1 y 3).

**Fotografía No. 1.** Se observa el límite de la zona construida en la urbanización El Paseito III Sector. El suelo de carácter principalmente arcilloso que conforma estos terrenos es fácilmente erosionable por el agua de escorrentía cuando no está protegido por la cobertura vegetal, tal como se puede apreciar en el talud de la parte izquierda de la fotografía.

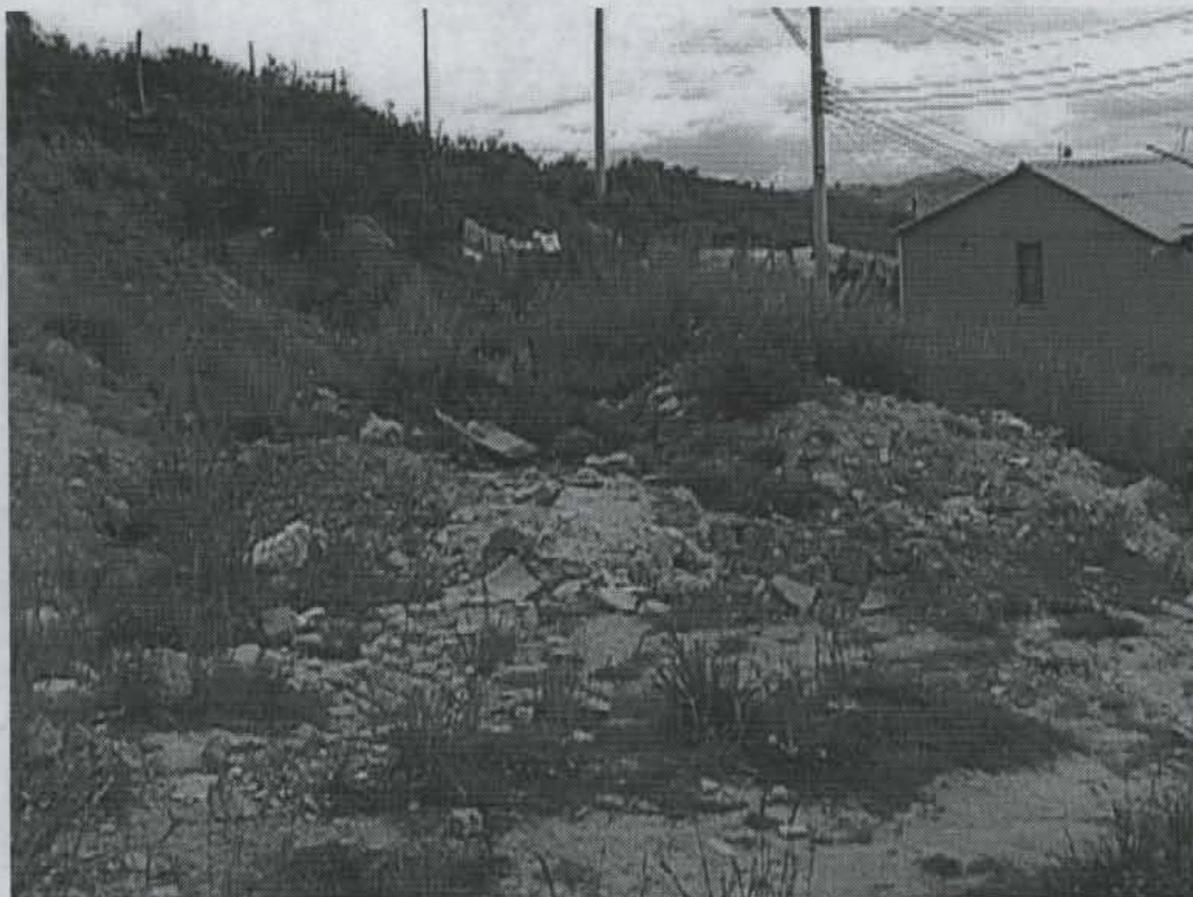
**Fotografía No. 2.** Adicional a las pobres características geomecánicas del suelo que conforma estos terrenos, se puede observar que las personas han ido depositando escombros en este sector, actividad con la cual degradan aún más esta zona. De acuerdo con los habitantes de la urbanización, en esta zona se les había ofrecido la construcción de los parqueaderos sin llevarse a cabo tal actividad.

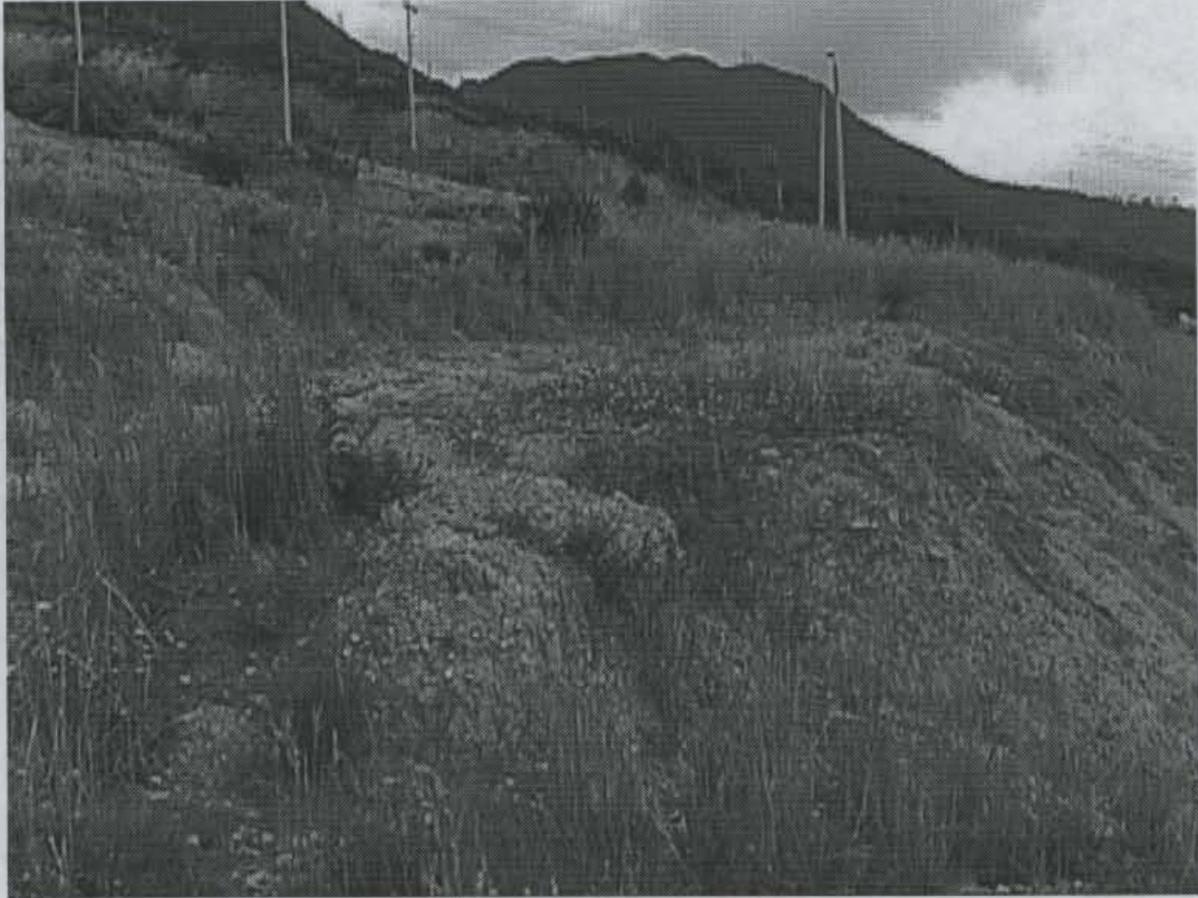
**Fotografía No. 3.** Detalle del sector donde se planteó desde un principio la construcción de los parqueaderos para la urbanización. Se observan la afectación del terreno por la erosión laminar y en surcos generada principalmente por las aguas de escorrentía y la ausencia de la cobertura vegetal protectora. Esta zona se plantea como primera opción para construir el salón comunal.

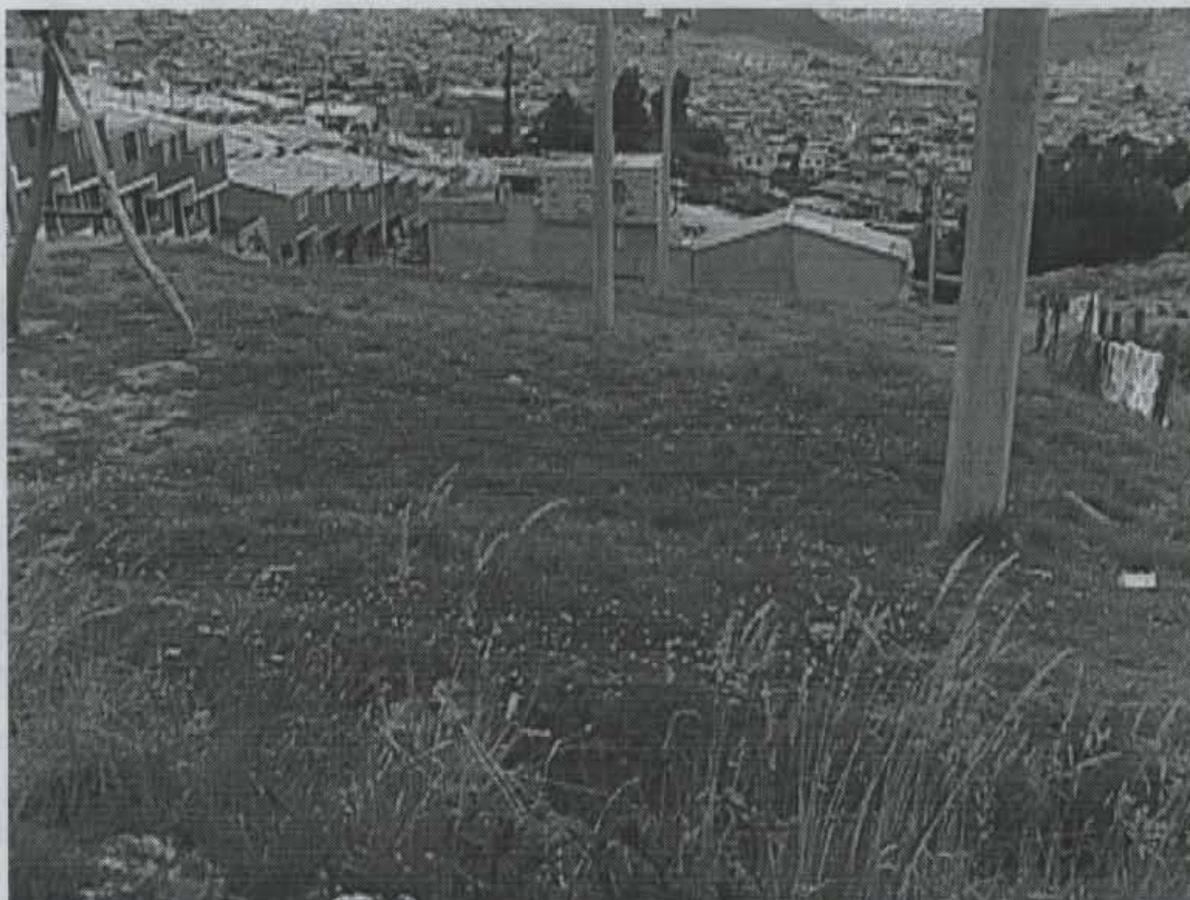
La segunda zona presenta una alta pendiente aunque al estar cubierta por vegetación se ha protegido contra los procesos erosivos (ver Fotografía No. 4).

**Fotografía No. 4.** Segunda zona en la que se plantea la construcción del salón comunal de la urbanización El Paseito III Sector. Como se puede observar, este sector presenta una alta pendiente y está conformado por el tipo de suelo descrito en las fotografías anteriores. Para construir en esta zona se deberá garantizar un manejo adecuado de las aguas de escorrentía, abundantes en dicho sector debido a la cercanía de los cerros y a la altitud en la que se encuentra esta urbanización.
