**DIRECCION DE PREVENCION Y ATENCION DE EMERGENCIAS**

**DIAGNOSTICO No. 720 de 1999**

**LOCALIDAD:** Rafael Uribe Uribe  
**BARRIO:** San Juanito  
**DIRECCION:** Calle 40 Sur entre carreras 17 y 17 B  
**FECHA DE VISITA:** 20 de Agosto de 1999.  
**SOLICITANTE:** Alcaldía de Rafael Uribe Uribe.

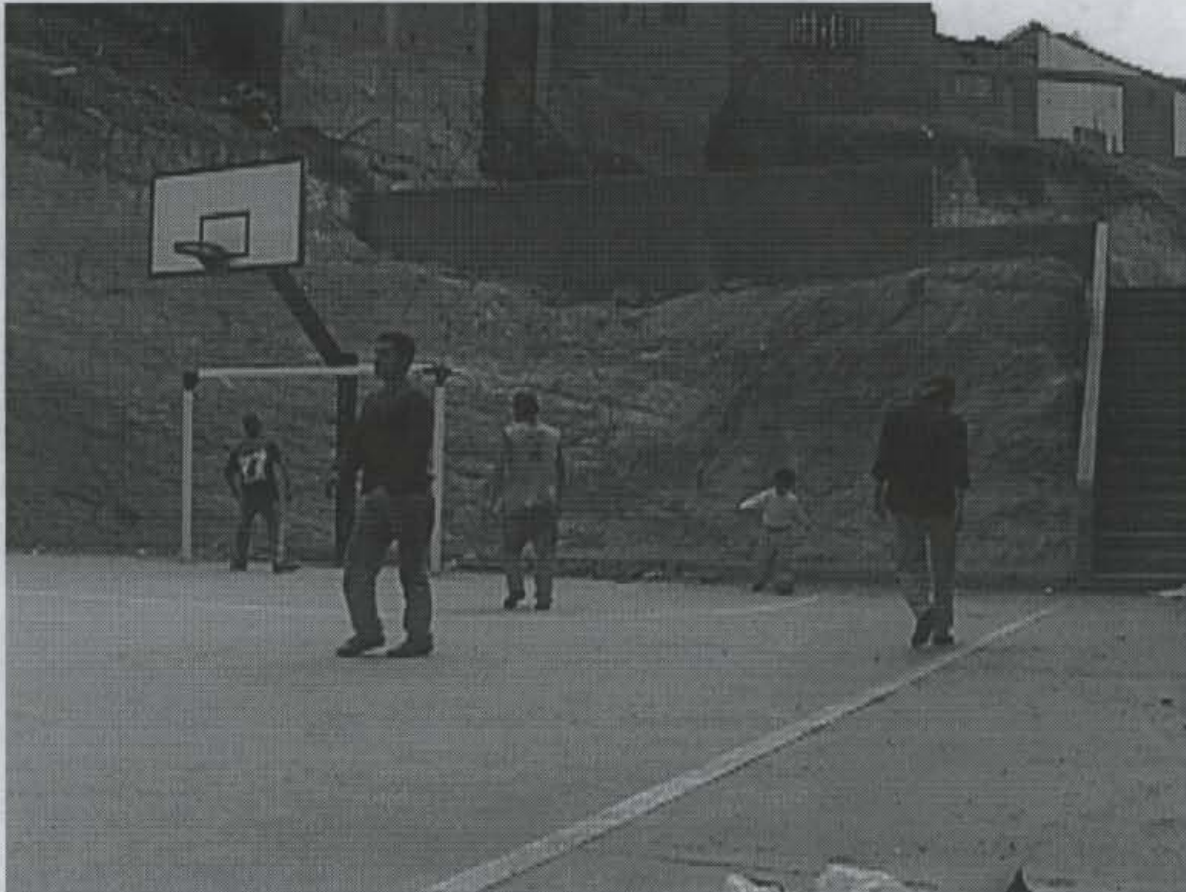
El día de la visita se observó el talud adyacente a la cancha polideportiva del barrio San Juanito, el cual presenta una pendiente aproximadamente vertical y está conformado por una interstratificación fina de arcillolitas y areniscas (ver Fotografía No. 1).

**Fotografía No. 1.** Cancha polideportiva del barrio San Juanito. Se observa el talud adyacente a la misma, el cual presenta una pendiente aproximadamente vertical y está conformado por una interestratificación fina de arcillolitas y areniscas. Es necesario proteger este talud contra los procesos erosivos, con el fin de impedir que los efectos de degradación progresen y lleguen en un futuro a comprometer la estabilidad de las viviendas aledañas, que se aprecian en la parte superior de la fotografía.

- Proteger con cespiones el talud mencionado contra los procesos erosivos, con el fin de impedir que los efectos de degradación progresen y lleguen en un futuro a comprometer la estabilidad de las viviendas aledañas.
- Construir cunetas en la corona y en la base del talud para captar las aguas de escorrentía.
- Impedir el paso peatonal por la corona del talud.

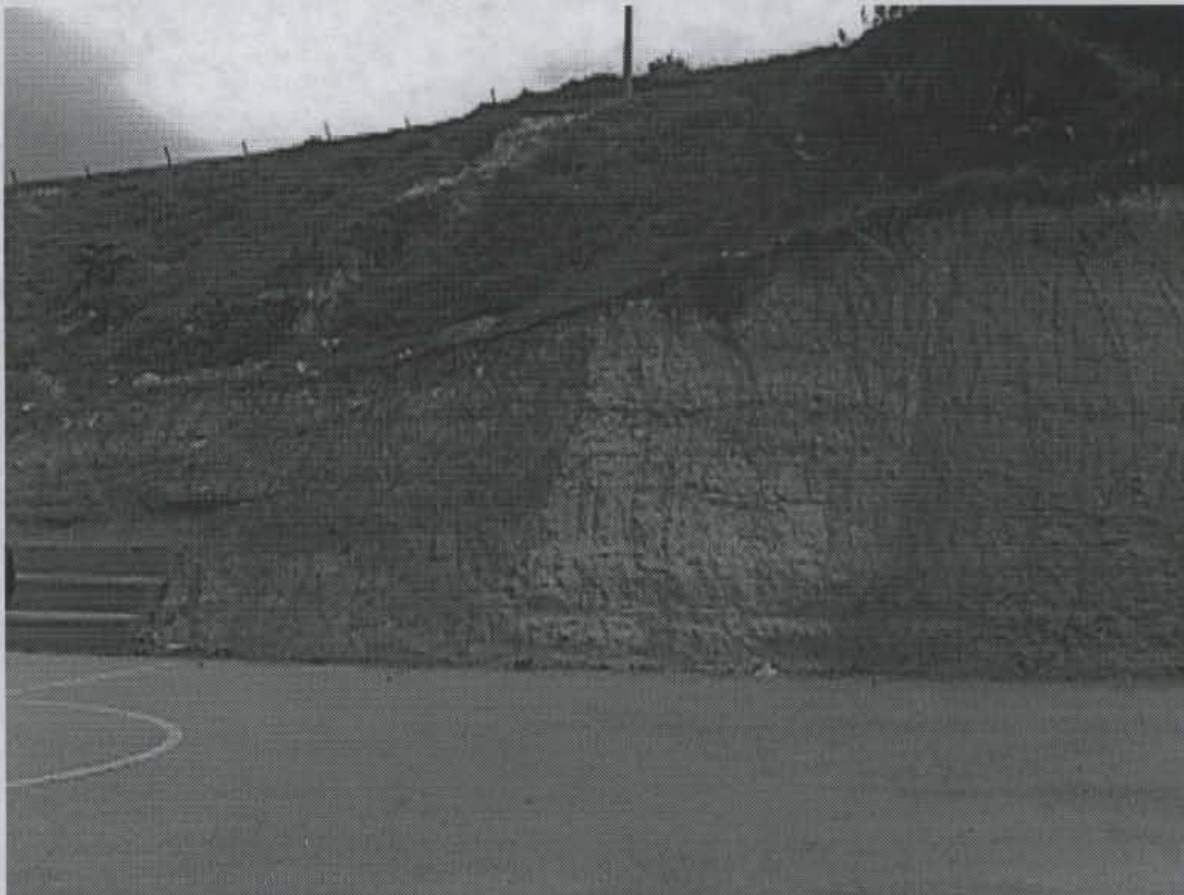
En la corona de este talud hay evidencias de erosión laminar generada por el agua de escorrentía, que lava y arrastra el material superficial; también se apreciaron pequeños desgarres del mismo material (ver Fotografías No. 2 y 3).

**Fotografía No. 2.** Detalle de la parte media del talud descrito en la fotografía anterior. Como puede observarse, en la corona del mismo hay evidencias de erosión laminar generada por el agua de escorrentía, la cual lava y arrastra el material superficial, generando en un futuro surcos que pueden llegar a comprometer la estabilidad de dicho talud.

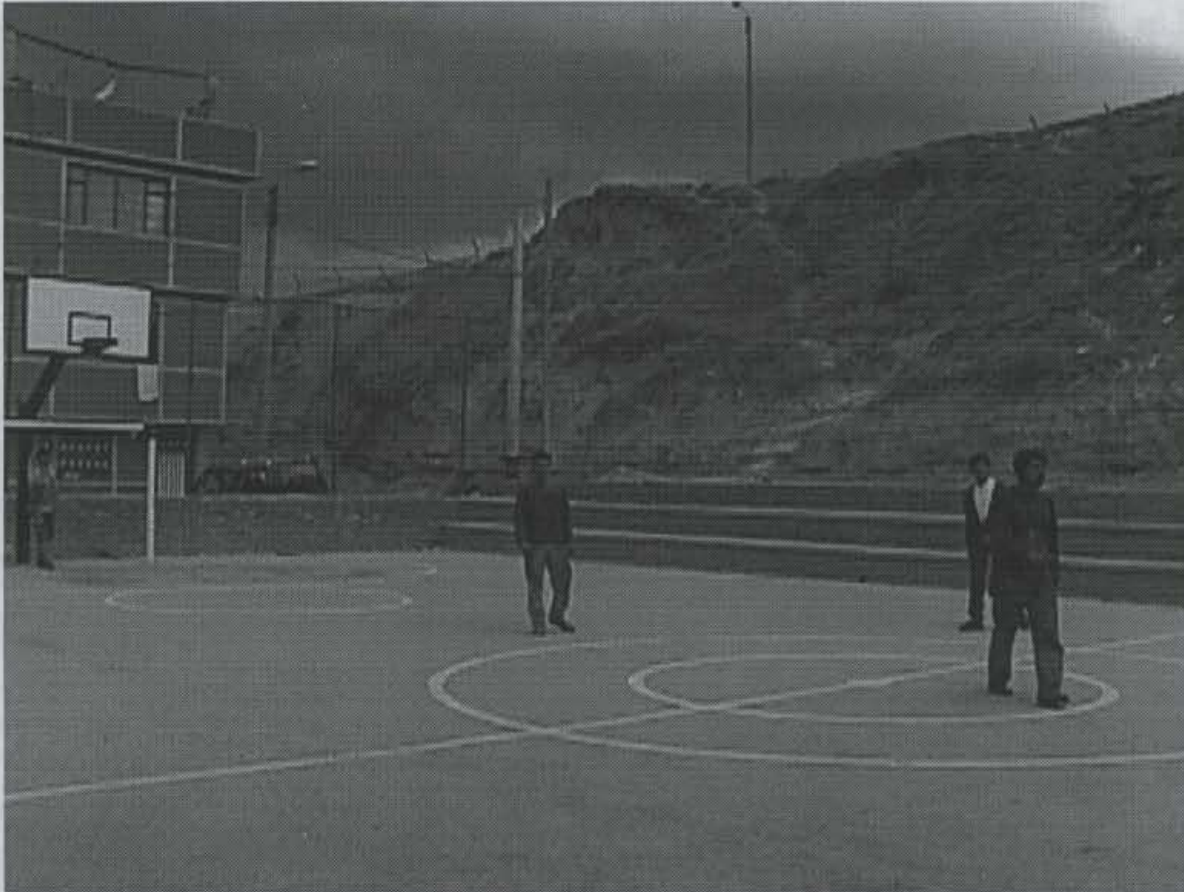
**Fotografía No. 3.** Tramo restante del talud adyacente a la cancha polideportiva del barrio San Juanito. Se observan evidencias de pequeños desgarres locales del material más superficial hacia el centro – superior de la fotografía.
