**DIAGNÓSTICO No. 788**

**INFORME DE EMERGENCIA**

**FECHA:** 3 de noviembre de 1999  
**HORA:** 10:00 p.m. – 11:00 p.m.  
**NOMENCLATURA CERCANA:** Carrera 2D Este y 2c Este con 48Q sur  
**BARRIO:** Rincón del Valle  
**LOCALIDAD:** Rafael Uribe Uribe  
**ATENDIERON LA EMERGENCIA:** COE6, CLE 4, EQT15, Defensa Civil

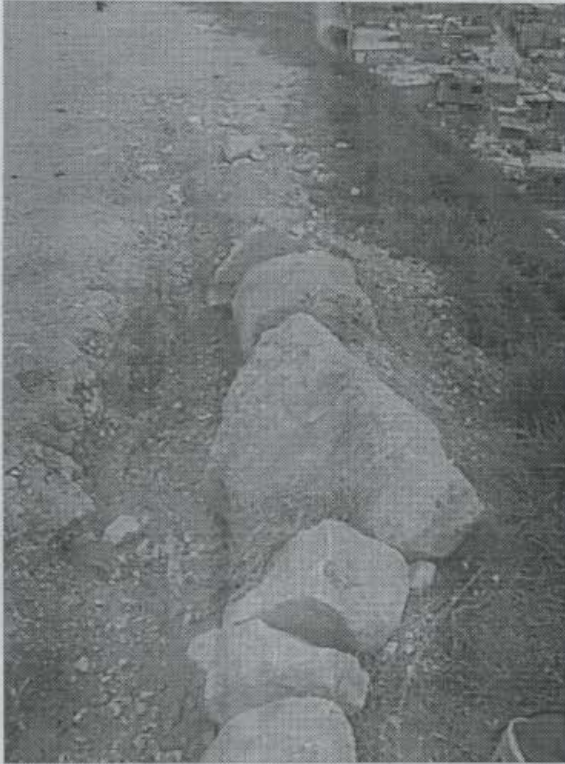
**Fotografía 2.** Parte superior de la ladera. Cuneta de la vía existente con condiciones inadecuadas de drenaje

- Realización de un muro en gavión de 2,0 m de alto por 15,0 m de longitud cimentado a nivel del macizo rocoso.
- Construcción de una cuneta en concreto simple en la parte superior del muro drenando el agua hacia la parte inferior del barrio.
- Construcción de una cuneta en concreto simple en la parte superior de la ladera, adyacente a la vía existente, drenando las aguas hacia el sistema de alcantarillado pluvial.

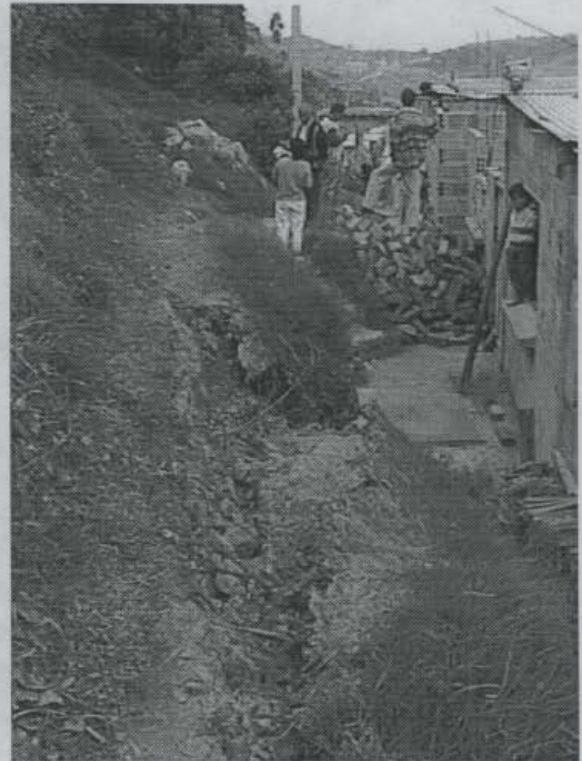
Se presentó hacia la parte baja y en el flanco derecho de la ladera un pequeño desprendimiento de tierra producto del corte vertical y saturación por agua de escorrentía superficial.

El desprendimiento de suelo obedecen a los cortes casi-verticales del talud de corte y al continuo aporte de aguas de escorrentía proveniente de la parte superior de la vía.

**Fotografía 3.** Parte inferior de la ladera, contiguo a las viviendas del barrio Rincón del Valle. Se aprecia el desprendimiento superficial de la cobertura vegetal.

- Remoción del material deslizado y conformación del talud por medio de empradización con cespedón.
- Ejecución de cunetas en tierra en la parte superior e inferior del talud.

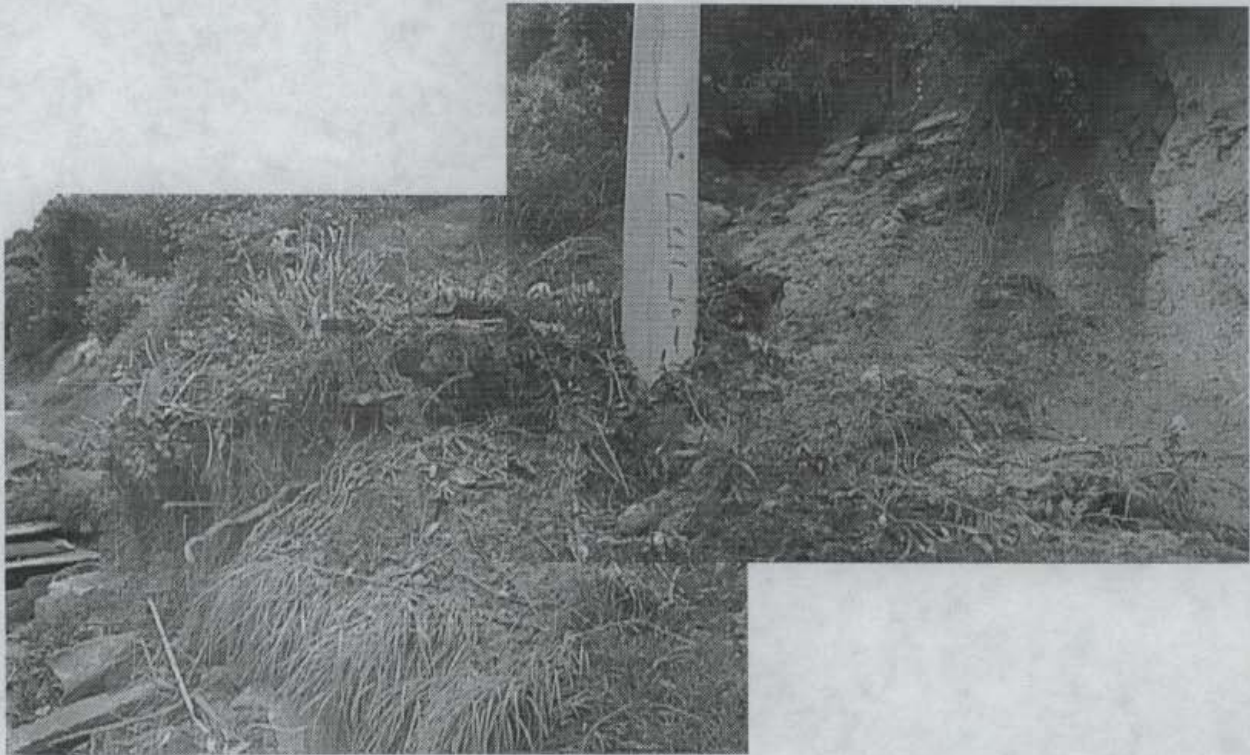
La existencia de espesores de suelo residual importantes deben ser tenidos en cuenta por la facilidad de meteorización y la cobertura vegetal existente en la parte inferior facilitan las situaciones de desprendimientos y flujo en el área.

**Fotografía 1.** Flujo de tierras presentado hacia el flanco izquierdo de la ladera. Hacia la parte superior de la superficie expuesta por el flujo se aprecia el macizo rocoso de arenisca.
