DIRECCION DE PREVENCION Y ATENCION DE EMERGENCIAS

DIAGNOSTICO No. 803

LOCALIDAD: Ciudad Bolivar

FECHA DE VISITA: Noviembre 11 de 1999.

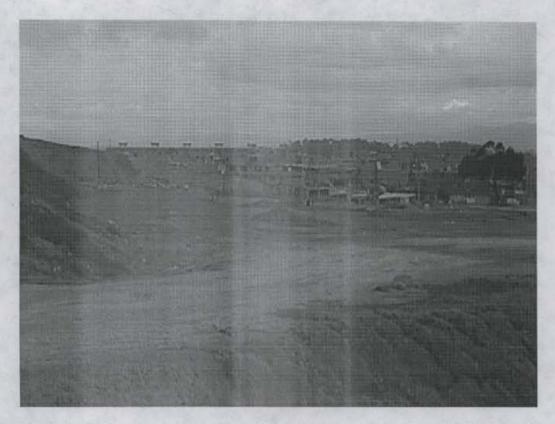
El día de la visita se pudo observar una explanación donde se construirá la urbanización Villas de Candelaria, en el cual no se observaron problemas de remoción en masa ni en los límites con el tramo canalizado de una quebrada que pasa por el sur del área (ver Fotografías No. 1 y 2).

Fotografía No. 1. Se aprecia la explanación donde se construirá la urbanización Villas de Candelaria. No se observaron problemas de remoción en masa en esta zona ni en los límites con la quebrada.

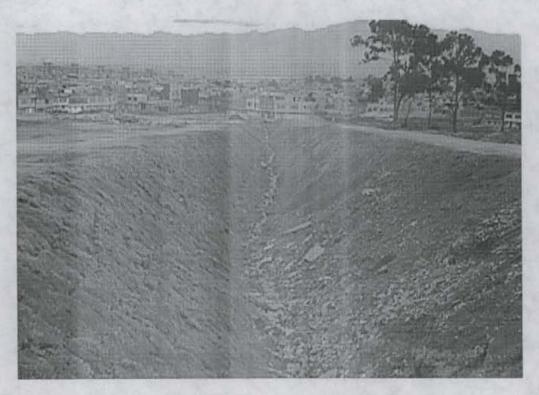
Históricamente, los habitantes aledaños a la zona donde se plantea la construcción de la urbanización, se han visto afectados en diversas ocasiones, por el desbordamiento de las aguas de la canalización, lo cual ha generado problemas de sanidad, entre otros.

Fotografía No. 2. Detalle de la canalización del drenaje natural que limita con los terrenos donde se construirá la urbanización. Es necesario establecer si para efectuar esta canalización se tuvieron en cuenta las características hidráulicas de la corriente, con el fin de evitar problemas de socavación de las márgenes de la quebrada ante posibles crecientes de la misma en un futuro.

Establecer las características constructivas de esta canalización y determinar si las redes de acueducto y alcantarillado de las viviendas que rodean este sector y de la urbanización por construir están siendo dirigidas hacia el tramo canalizado de la quebrada, situación que no se pudo establecer con claridad, pero que de ser así, debe modificarse.

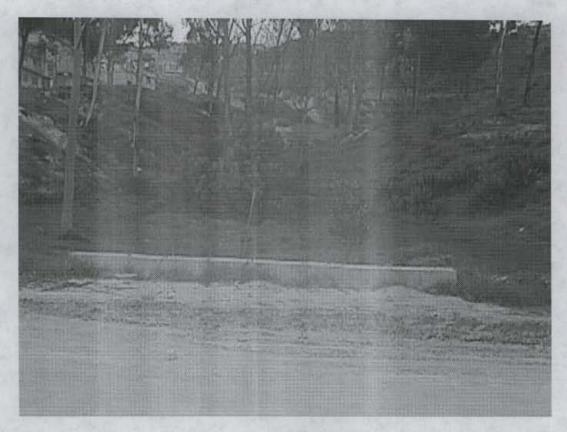
En el sector aguas arriba del tramo canalizado no se aprecia con claridad el cauce de la quebrada ni el paso de la misma por debajo de la vía. En el momento de la visita no se observó un caudal permanente de la quebrada en este sector, a diferencia del tramo canalizado donde sí se apreció agua (ver Fotografías No. 3 y 4).

Fotografía No. 3. Sector aguas arriba del tramo canalizado. No se aprecia con claridad el cauce de la quebrada ni el paso de la misma por debajo de la vía. En el momento de la visita no se observó un caudal permanente de la quebrada en este sector, a diferencia del tramo canalizado donde sí se apreció agua.

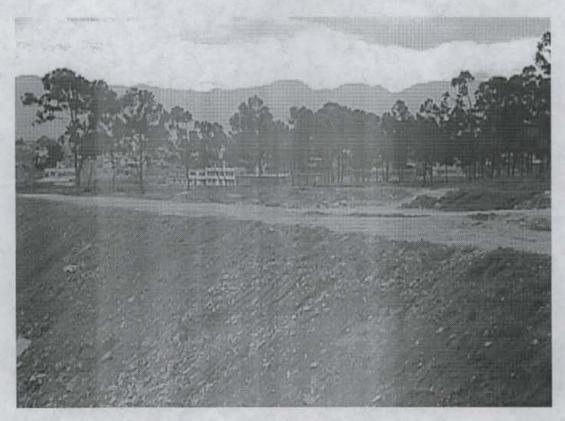
Fotografía No. 4. Detalle de la margen derecha del tramo canalizado y de los terrenos adyacentes. En esta zona tampoco se observó ningún problema de remoción en masa. El talud observado también se debe empradizar como el talud de la margen izquierda.
