ALCALDIA MAYOR SANTA FE DE BOGOTA

DIRECCION DE PREVENCION Y ATENCION DE EMERGENCIAS

DIAGNOSTICO No. 810

LOCALIDAD: Usme.
BARRIO: El Oasis.
DIRECCION: Calle 133 B entre el No. 48-04 Este y 48-52 Este.
FECHA DE VISITA: Noviembre 11 de 1999.

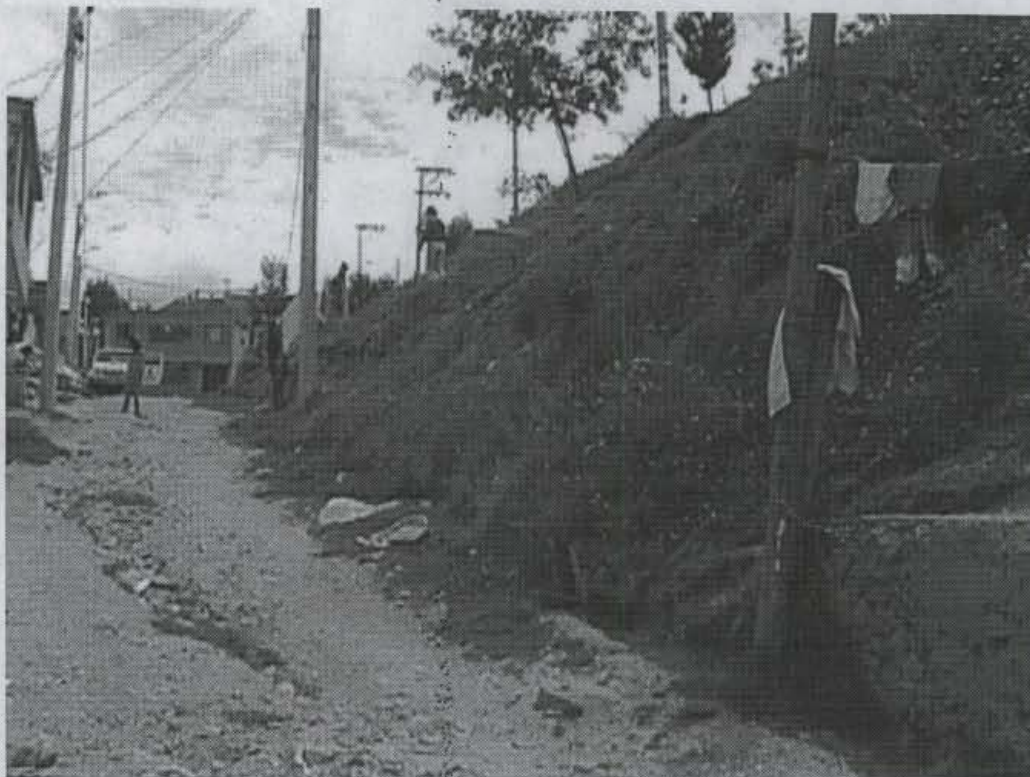
Se observó un talud de unos 200 m de longitud y altura variable entre 3 y 5 m aproximadamente, el cual está conformado por material de relleno en unos sectores y en otros por suelo residual arenoso, en el cual se observaron algunas evidencias de inestabilidad puntual, como desgarrés, principalmente en las áreas donde el material de relleno se encuentra descubierto y expuesto al impacto directo de las aguas lluvias (ver Fotografía No. 1), e igualmente problemas de erosión de dicho talud.

Fotografía No. 1. Detalle de un tramo del talud limitado por la vía inferior y superior. En este sector se observan algunos problemas puntuales de inestabilidad del terreno originados principalmente por la acción erosiva de las aguas lluvias.

- Construir cunetas perimetrales a ambas vías, para captar y evacuar las aguas lluvias que generan lavado y erosión del material superficial más blando.
- Perfilar el talud en los tramos donde se presentan algunos desgarrés y empedrarlo.
- Terminar el muro en gaviones para proporcionar protección y confinamiento al material que conforma el talud y evitar futuros eventos de inestabilidad del terreno.

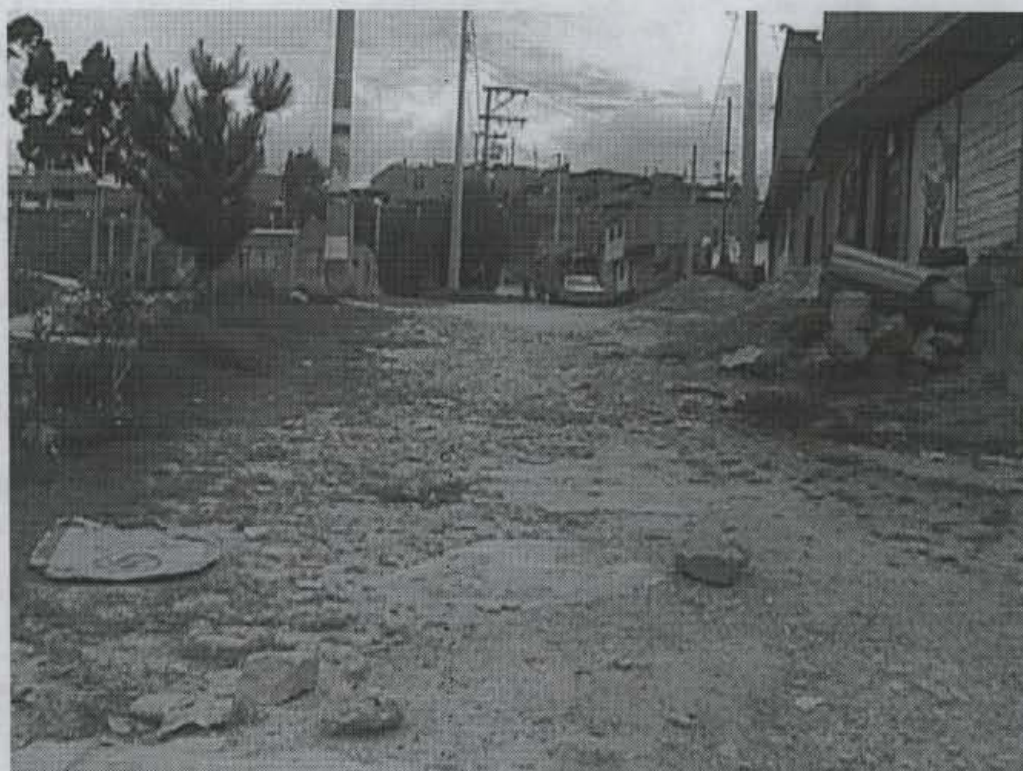
El talud mencionado está limitado tanto en su pata como en su corona, por vías de acceso al barrio, en las cuales se observó lavado del material superficial por las aguas de escorrentía (ver Fotografía No. 2).

Fotografía No. 2. Detalle de la vía superior al talud observado en las fotografías anteriores. Sobre esta vía no se apreciaron evidencias actuales de fenómenos de inestabilidad del terreno.
