DIRECCION DE PREVENCION Y ATENCION DE EMERGENCIAS

DIAGNOSTICO No. 813 DE EMERGENCIA

Fecha: Noviembre 18 de 1999
Dirección: Calle 152 B con carrera 87
Barrio: **Tuna Alta.**
Localidad: Suba

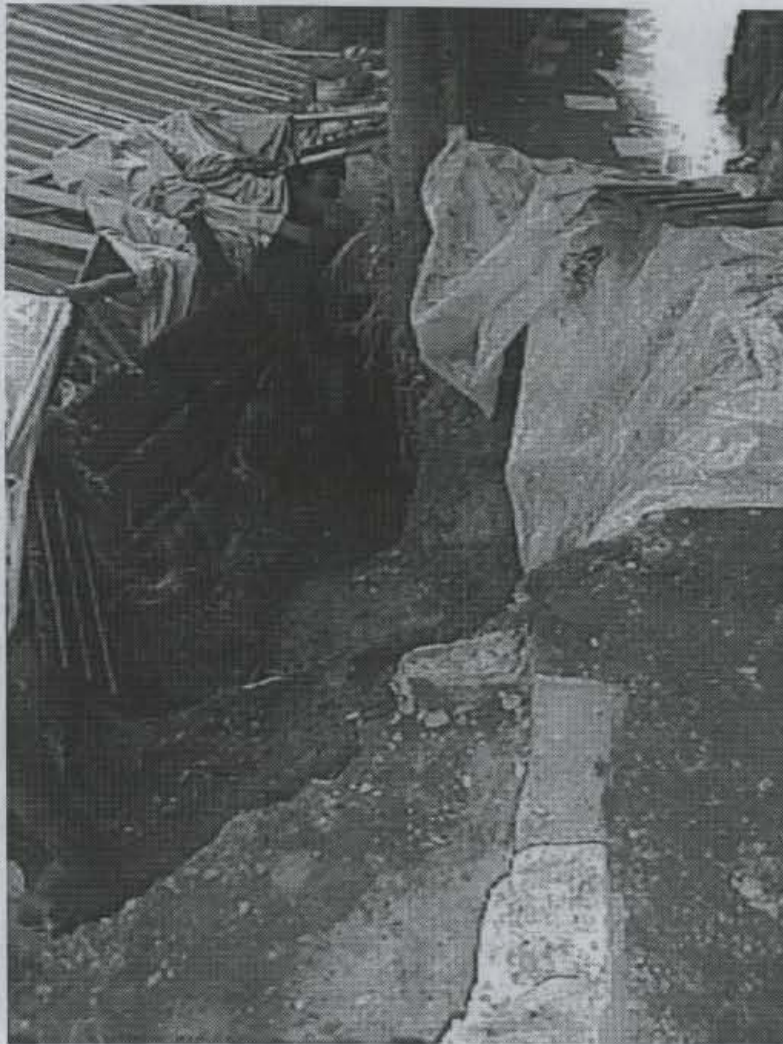
Se realizó una visita técnica en la cual se identificó un deslizamiento de la capa vegetal, suelo orgánico, material de relleno y parte de la losa que conforma un paso peatonal sobre una vivienda ubicada en la parte baja del talud conformado por el material deslizado, con una altura de 1 a 2 m aproximadamente (ver Fotografías No. 1 y 2).

El material deslizado empujó el muro de la vivienda de la parte baja y dejó sin acceso a una vivienda ubicada en la parte alta del pequeño talud, existiendo la probabilidad de deslizamientos adicionales que pueden llegar a comprometer la estabilidad de la casa de la parte superior y afectar de nuevo las de la parte baja.

- Aguas lluvias.
- Aguas provenientes de las redes de alcantarillado comunales en mal estado.

- Características geomecánicas del material deslizado.
- Corte inadecuado del talud.
- Baja capacidad portante del suelo que servía de base a la losa del andén.

Fotografía No. 1. Detalle del material deslizado sobre la vivienda de la parte inferior, el cual conformaba el andén que servía de acceso a las viviendas ubicadas en la parte superior del talud. Existen altas probabilidades de que el tramo donde está el plástico y el tablón de madera se deslicen debido a la saturación de la masa de suelo, lo cual hace que esta masa adquiera mayor peso. El árbol que está al extremo de el tramo mencionado fue retirado ante la posibilidad de que cayera sobre la vivienda afectada. Las aguas lluvias, además de infiltrarse en el suelo y saturarlo, invaden las viviendas de la parte baja, generando diversos problemas a sus habitantes.

- Construir obras de manejo de aguas lluvias como cunetas que capten y evacúen esta agua hasta sitios seguros.

- Construir una estructura de contención que proporcione confinamiento al talud inestable, estabilidad a la vivienda de la parte superior y seguridad a las de la parte inferior.

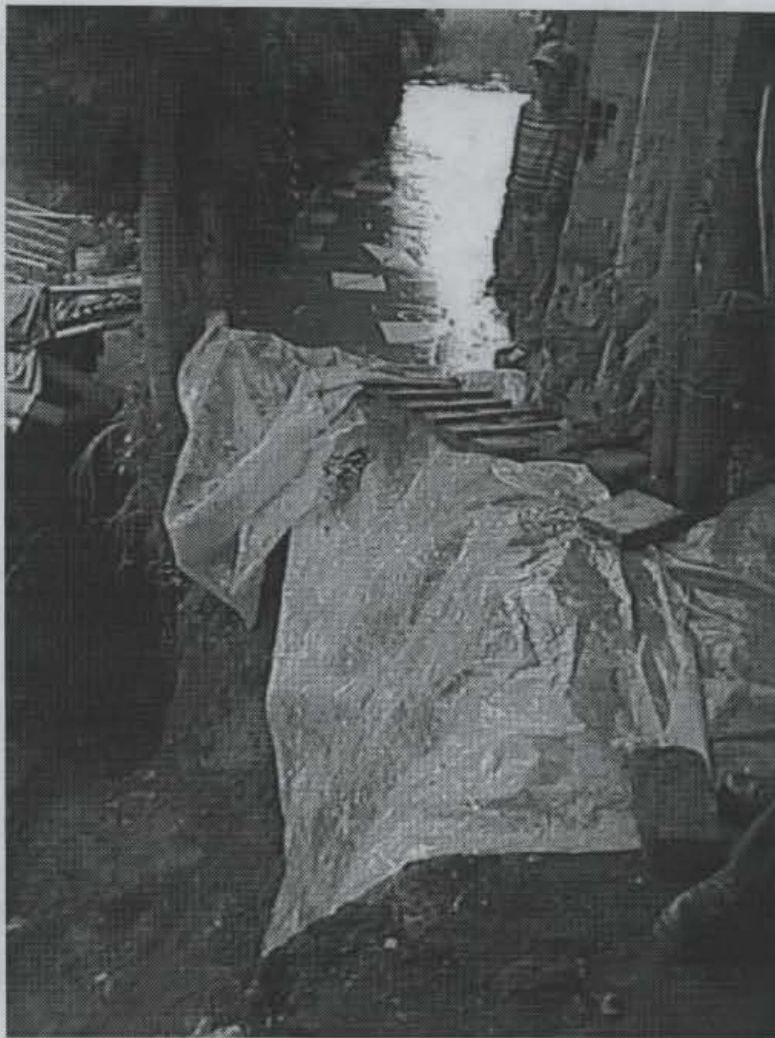
Fotografía No. 2. Detalle adicional sobre el evento de inestabilidad del terreno descrito en la fotografía anterior.
