ALCALDIA MAYOR SANTA FE DE BOGOTÁ

DIRECCION DE PREVENCION Y ATENCION DE EMERGENCIAS

DIAGNOSTICO No. 828

Solicitante: Alcaldía Local San Cristóbal
Fecha de la visita: Diciembre 2 de 1999
Dirección: Carrera 1B entre calles 21 y 22 sur
Barrio Granada Sur
Localidad: **San Cristóbal**
Objeto: Concepto de Estabilidad, programa de recuperación vial.

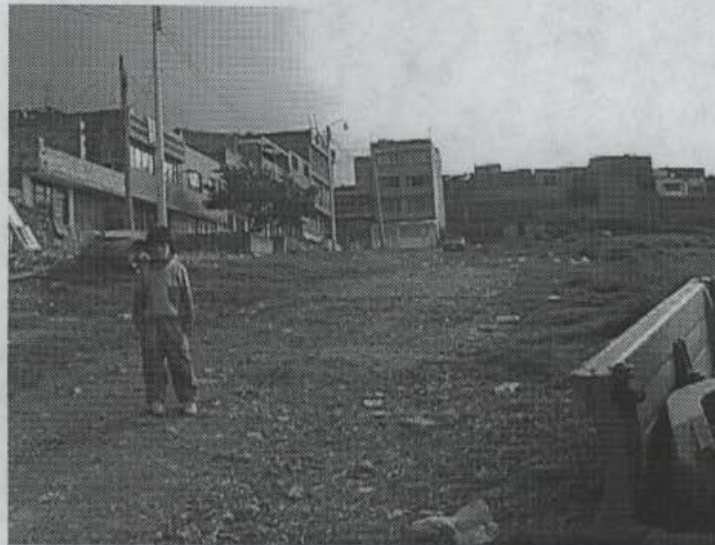
Fotografía 1. Vista desde el inicio de la vía en la calle 22 sur y hacia la parte superior del barrio Granada Sur en la calle 21 sur, corona del deslizamiento.

recomienda no ejecutar las obras de pavimentación de la vía, ya que a corto o mediano plazo se puede presentar deformaciones o asentamientos en la subrasante, inutilizando el alineamiento

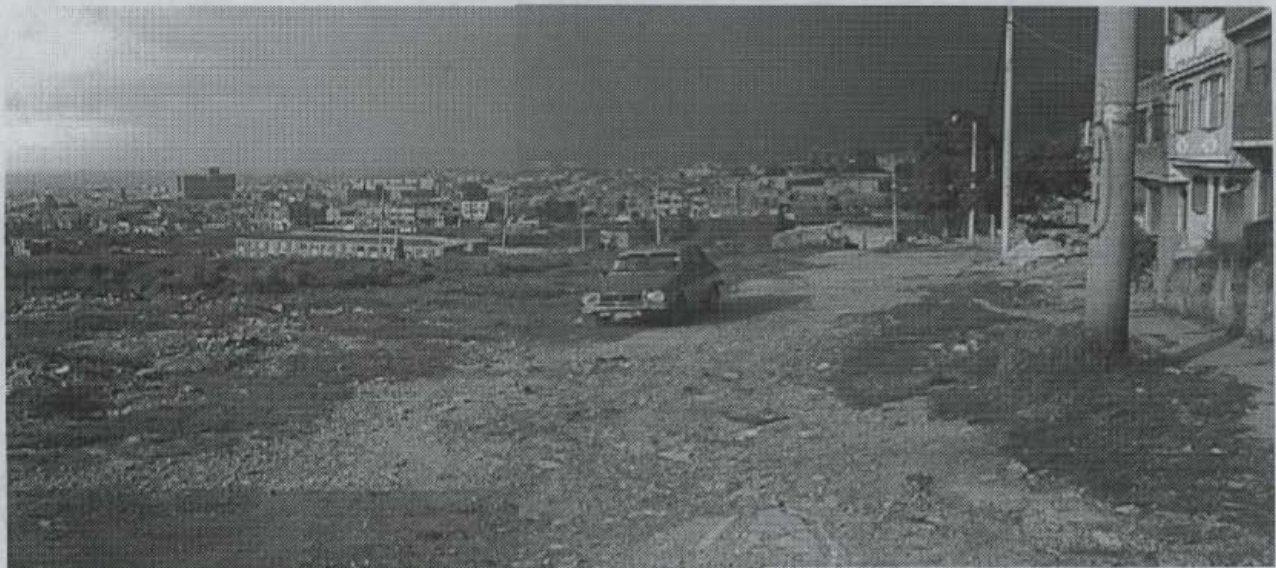
La vía ubicada en la carrera 1b entre calles 21 y 22 sur, se encuentra en afirmado, corresponde aproximadamente al flanco derecho del deslizamiento y se ubicaría en forma paralela al eje del deslizamiento, dentro de la franja limitada de alto riesgo por los Estudios realizados en la zona por la Dirección.

Fotografía 2. Vista desde la parte superior de la vía en la calle 21 sur. Se observa toda el área del deslizamiento.
