ALCALDIA MAYOR SANTA FE DE BOGOTA

DIRECCION DE PREVENCION Y ATENCION DE EMERGENCIAS

DIAGNOSTICO No. 832

Solicitante: DPAE
Fecha de la visita: 1 de febrero del 2000
Dirección: Carrera 14 No. 50-16 sur y 49B-20 sur
Barrio: Marco Fidel Suarez
Localidad: **Rafael Uribe Uribe**

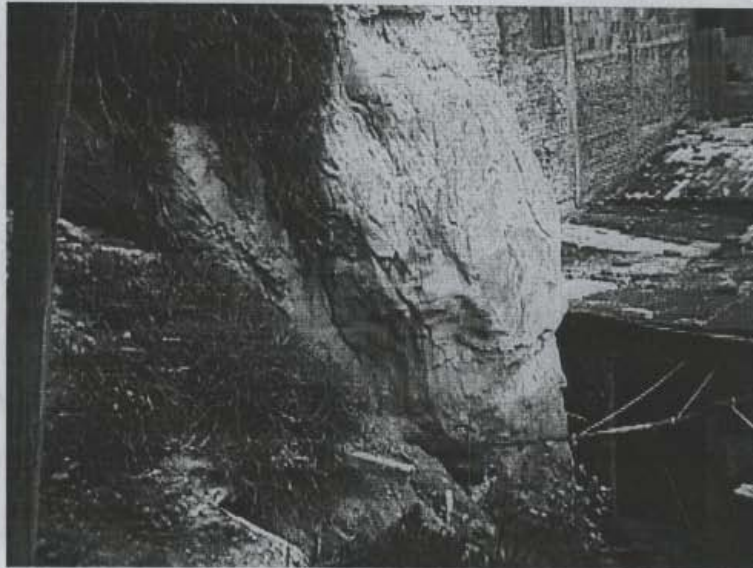
El fuerte diaclasamiento del macizo rocoso es consecuencia de la explotación antitécnica a que fue sometido el terreno, conformando cuñas potenciales de caída, situación agravada por el deficiente manejo de las aguas superficiales y aguas servidas que provienen de la parte alta del talud.

Fotografía 1. Vista del macizo rocoso existente en el patio de la vivienda en la carrera 14 No. 49B-20 y ubicada en la parte inferior del talud, en donde se observa la presencia de diaclasas de alto ángulo y el proceso continuo de infiltración de agua.

- Revisión del estado y drenaje del sistema de alcantarillado. Se debe inutilizar el existente en la corona del talud.
- Colocación de una malla eslabonada anclada en el macizo que permita sostener y disminuir la energía de caída de los materiales desplazados en el evento de un movimiento.
- Se recomienda realizar acciones de reubicación por emergencia de las familias ubicadas en los siguientes predios:

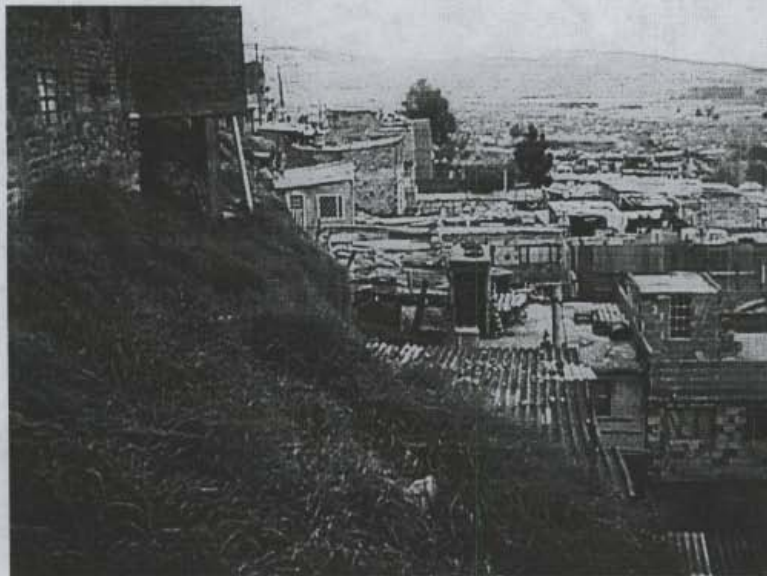
Aun cuando el barrio Socorro III sector tiene servicio de alcantarillado existen varias viviendas (calle 50 sur No. 13ª-34 y 13ª-28 sur) que drenan las aguas negras hacia un sistema de alcantarillado comunitario el cual conduce las aguas a lo largo de la corona del talud con cajas de recolección y tuberías de conducción, teniendo incidencia en la estabilidad del macizo por la infiltración constante de aguas.

Fotografía 2. Vista del macizo rocoso desde la parte superior. Se observa la descarga de las tuberías de drenaje hacia el sistema existente a lo largo de la corona del talud. Se observa el recubrimiento de la cobertura vegetal.

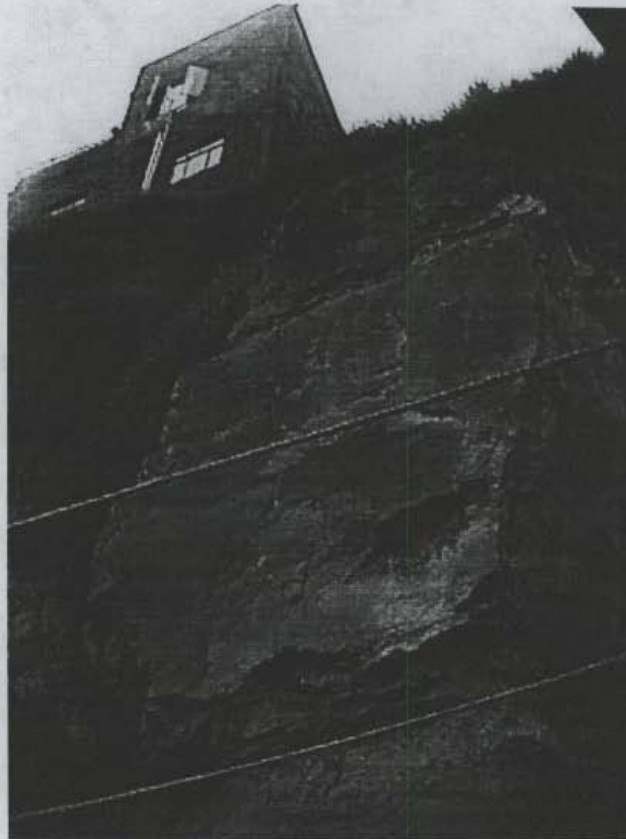
Fotografía 3. Vista del macizo rocoso existente en el patio de la vivienda en la carrera 14 No. 49B-20 y ubicada en la parte inferior del talud. Arriba se aprecian las viviendas del barrio El Socorro III Sector.
