ALCALDIA MAYOR SANTA FE DE BOGOTA

DIRECCION DE PREVENCION Y ATENCION DE EMERGENCIAS

DIAGNOSTICO No. 834

LOCALIDAD: Rafael Uribe Uribe
BARRIO: San Jorge - Marco Fidel Suárez
DIRECCION: Carrera 10 A entre calles 48 Sur y 49 Sur
FECHA VISITA: Febrero 8 del 2000.
SOLICITANTE: Alcaldía Local de Rafael Uribe Uribe.

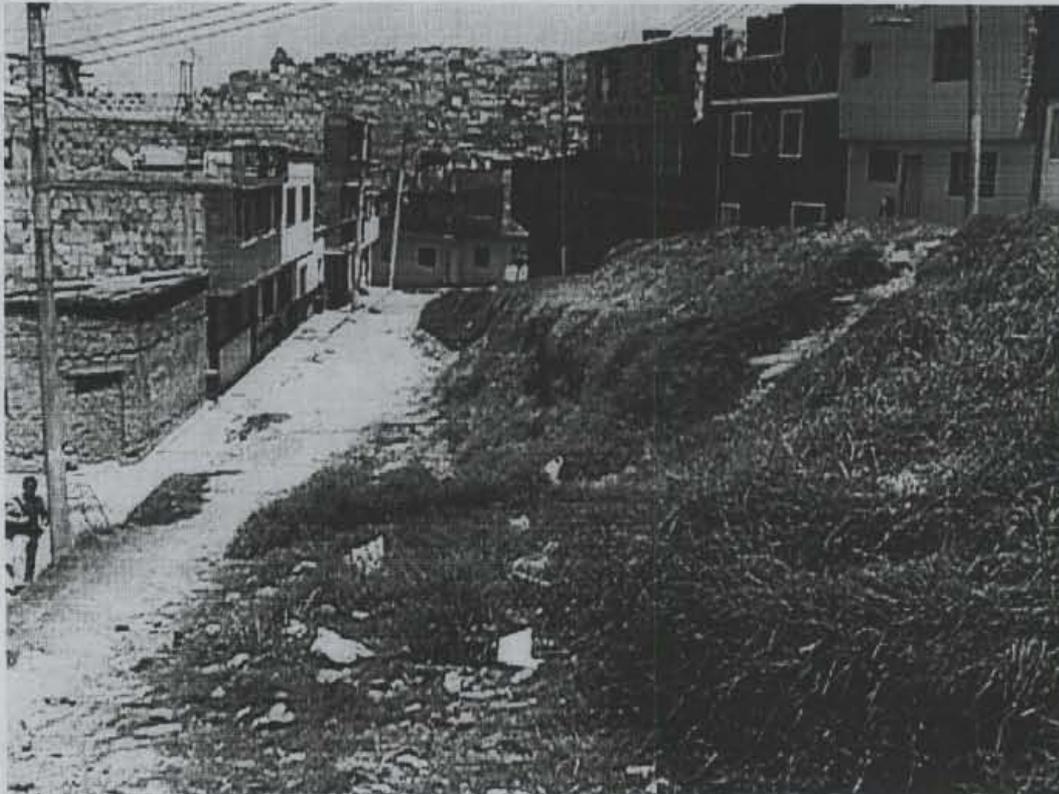
La carrera 10 A está subdividida por un terreno conformado por material de relleno, generando dos niveles separados por un talud de altura variable entre 1 y 2 m y con una longitud de 100 m aproximadamente (ver Fotografía No.1).

El material de relleno que conforma el nivel superior de la vía, es de carácter limoarcilloso y del cual no se conoce la metodología seguida para la acumulación del mismo en este sector, así como las características geomecánicas de dicho material.

Fotografía No. 1. Se aprecia la carrera 10 A, la cual está subdividida por un terreno conformado por material de relleno, generando dos niveles en la misma separados por un talud de altura variable entre 1 y 2 m aproximadamente.

- Es necesario reconformar el terreno en el sector de la carrera 10 A entre calles 48 Sur y 49 Sur, para proporcionar un alineamiento y un bombeo adecuado de la vía es decir, una inclinación tal que permita un drenaje de las aguas lluvias, con el fin de evitar que estas aguas de escorrentía erosionen aún más el sector.
- Se considera más conveniente retirar o excavar el material de relleno heterogéneo acumulado en este sector, y obtener así un ancho de vía más adecuado, dejando el espacio necesario para conformar un andén adyacente a las viviendas observadas en la Fotografía No. 2 y construir en la base del mismo, un muro en gaviones o en concreto, según lo determinen los análisis de estabilidad del sector.

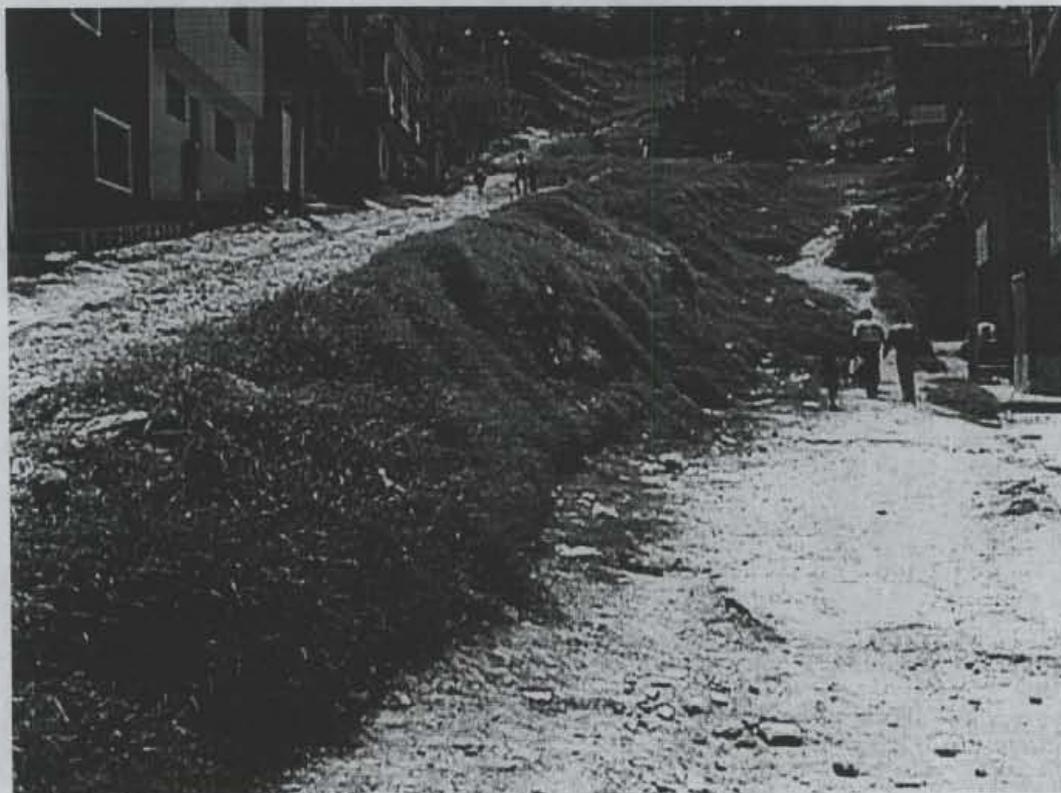
La comunidad plantea la construcción de un muro de contención en la base del talud que divide esta vía, con el fin de habilitar el acceso vehicular en el tramo inferior y garantizar la estabilidad del tramo superior.

Fotografía No. 2. Se observan las viviendas ubicadas en el nivel superior de la carrera 10 A. La comunidad plantea la construcción de un muro de contención en la base del talud que divide esta vía, con el fin de habilitar el acceso vehicular en el tramo inferior y garantizar la estabilidad del tramo superior.
