DIAGNOSTICO No. 841

AREA DE ANALISIS DE RIESGOS

Solicitante: Comunidad
Fecha de Visita: 2 de diciembre de 1999
Dirección: Calle 63ª No. 18-05 sur / Calle 63F No. 18K-05 sur
Barrio Acacias
Localidad: **Ciudad Bolívar**

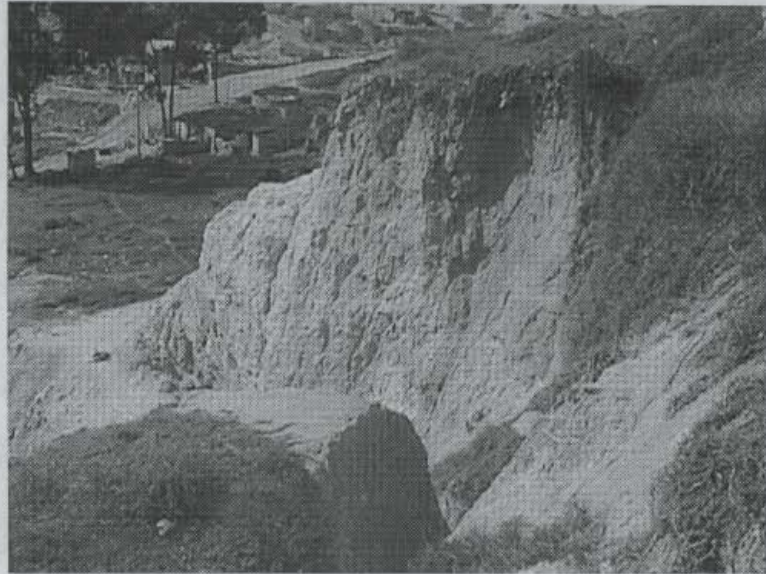
En la parte superior del talud se presenta la depositación de escombros de construcción y materiales heterogéneos los cuales no presentan adecuada compactación, permitiendo el fácil arrastre del agua de escorrentía superficial hacia la parte inferior, correspondiente a los patios de las viviendas.

De la misma forma por la acción del agua de escorrentía superficial que drena desde la vía existente y hacia esta zona, se generan procesos de erosión laminar y pequeños desprendimientos de cobertura vegetal hacia la parte inferior.

Fotografía 1. Parte superior del talud de corte. Se observa procesos acelerados de erosión y meteorización del macizo rocoso

- Retiro de los escombros y materiales heterogéneos sueltos existentes.
- Compactación de los rellenos existentes y los suelos residuales de la parte superior.

- Construcción de pavimentación de la zona de la parte superior y sistema de drenaje pluvial.
- Protección con lechada de mortero y cemento de las paredes del talud vertical y colocación de drenes transversales en tubería de PVC.

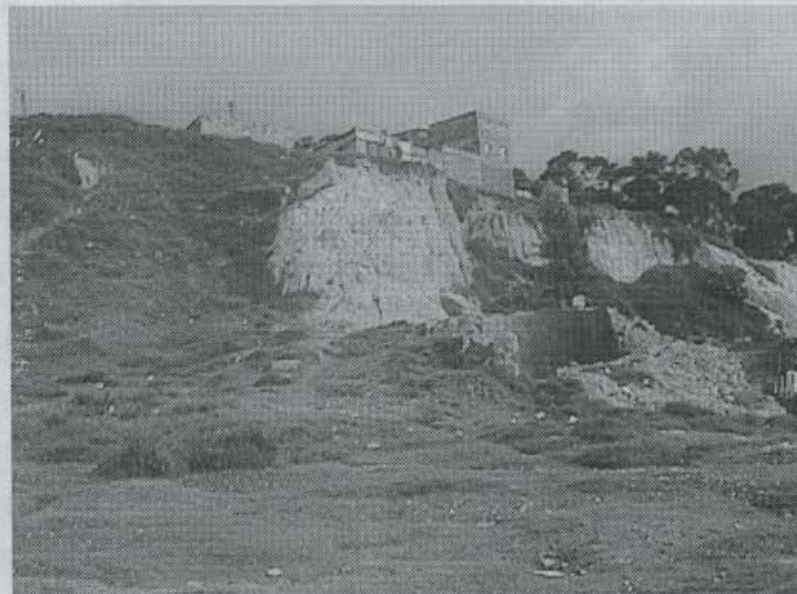
Fotografía 2. Panorámica general de la zona. En primer plano, ruinas de un antiguo chircal.
