DIRECCION DE PREVENCION Y ATENCION DE EMERGENCIAS

DIAGNOSTICO No. 857

Calle 39 Sur entre carreras 5 A y 6

Diciembre 8 de 1999.

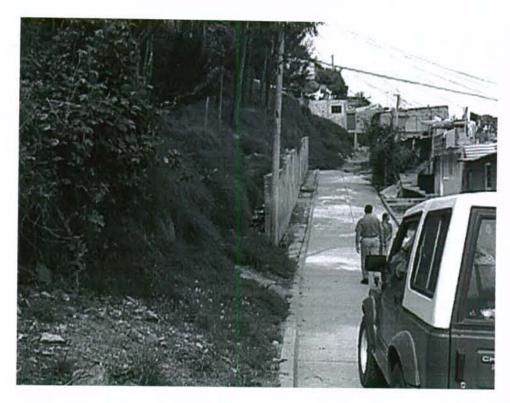
Fotografía No. 1. Talud limitado por el salón comunal del barrio Ayacucho y el muro existente que se aprecia hacia el centro de la fotografía. Dicho talud constituye la base de una ladera de alta pendiente.

- Continuar el muro en concreto existente, cuyo objeto, es la protección del terreno contra la erosión generada por las aguas de infiltración sobre el mismo.
- Construir los respectivos lloraderos en el muro, con el fin de evacuar las aguas que puedan acumularse en el respaldo del mismo.

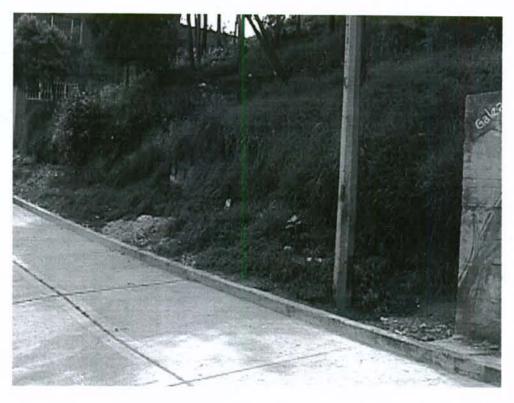
Se observó un talud de aproximadamente 20 m de longitud y 1 a 2 m de altura, el cual está limitado por el salón comunal del barrio Ayacucho y un muro en concreto existente. Dicho talud constituye la base de una ladera de alta pendiente, la cual está afectada por movimientos de reptación, los cuales son acelerados localmente, por la infiltración de las aguas lluvias, que imparten un peso adicional al suelo residual que conforma la ladera, generando el movimiento del terreno (Ver Fotografías No. 1 a 4).

Fotografía No. 2. Se aprecian los desgarres superficiales del terreno en la base de la ladera, lo cual evidencia el movimiento del terreno. Al fondo se ve el salón comunal del barrio Ayacucho.

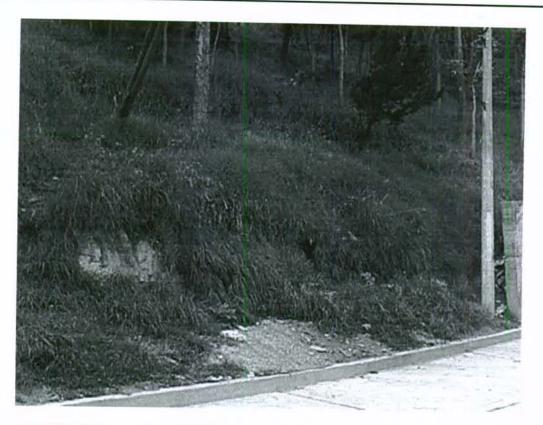
Fotografía No. 3. Detalle del desgarre ocurrido en la parte baja del talud. Se observa el material que conforma el talud, el cual está constituido por suelo residual arcilloso.

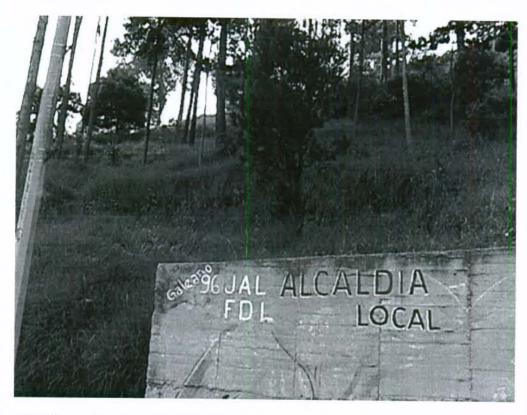
Fotografía No. 4. En el sector donde se encuentra el árbol (centro de la foto), se aprecia el desgarre principal del terreno inestable. Este sector está siendo protegido por el muro en concreto existente.
