ALCALDIA MAYOR SANTA FE DE BOGOTA

DIRECCION DE PREVENCION Y ATENCION DE EMERGENCIAS

**DIAGNOSTICO No. 858**

**LOCALIDAD:** San Cristóbal  
**BARRIO:** Guacamayas II Sector  
**DIRECCION:** Calle 37 B Sur con carrera 2 A  
**FECHA VISITA:** Diciembre 8 de 1999.  
**SOLICITANTE:** UEL de Gobierno.

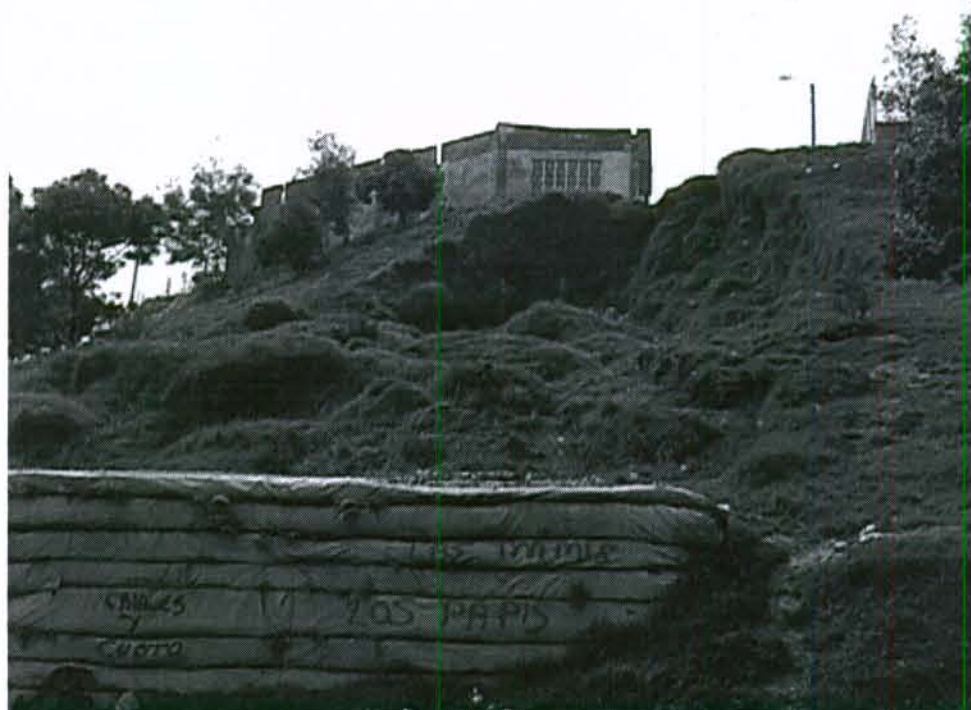
En la base de un deslizamiento se construyó un muro en tierra reforzada a mediados de 1998, el cual actualmente se encuentra deformado; el geotextil que envuelve la tierra está roto en diversos puntos y además, en vista de que no fue protegido contra la acción de los rayos ultravioleta del sol, la resistencia original de este material se ha reducido considerablemente (ver Fotografías No. 1 a 3).

**Fotografía No. 1.** Ladera inestable, en cuya base se construyó un muro en tierra reforzada a mediados de 1998, el cual en este momento se encuentra altamente deformado, el geotextil que envuelve la tierra está roto en diversos puntos y además, en vista de que no fue protegido contra la acción de los rayos ultravioleta del sol, la resistencia original de este material se ha reducido considerablemente. Se observa una vivienda en la parte superior de la ladera, la cual puede llegar a verse afectada si el movimiento del terreno progresa.

- Verificar el estado actual del muro en tierra reforzada existente.
- Según la verificación anterior, reforzar y proteger el muro mencionado.
- Efectuar una reconfiguración o perfilado del talud, con el fin de retirar la masa deslizada y adecuar el terreno para el muro.
- Construir obras de manejo de aguas superficiales y subsuperficiales en conjunto con el muro de contención para garantizar el drenaje permanente de la ladera inestable.

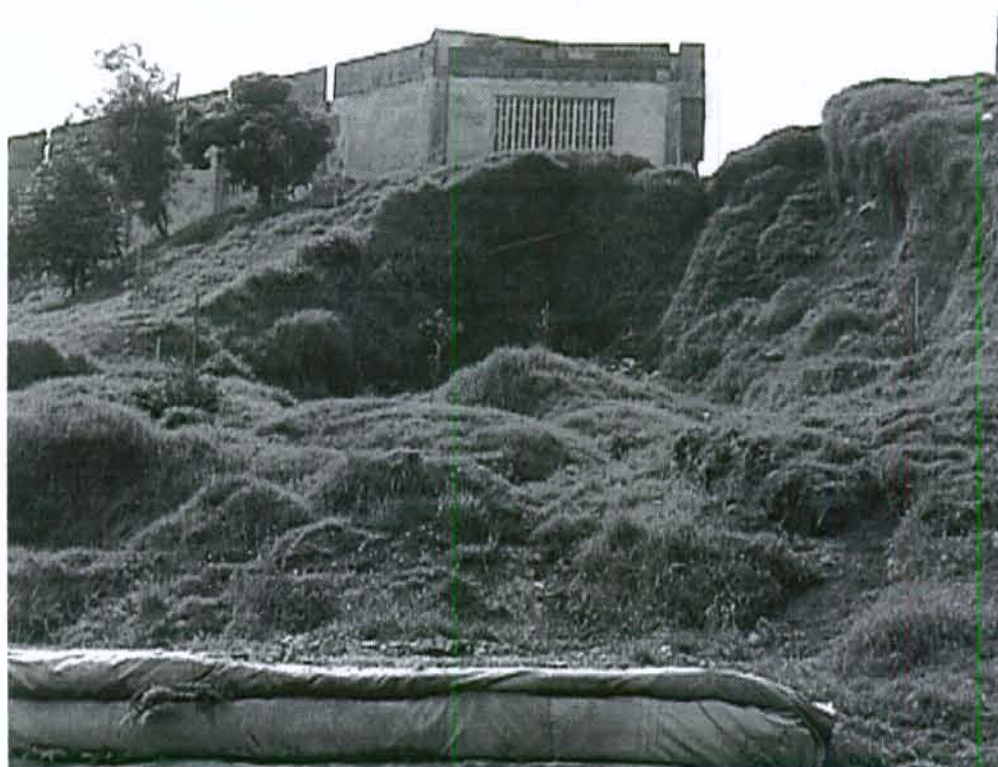
A lo largo del presente año, se han presentado nuevos eventos de inestabilidad del terreno, que han generado el avance de material removido hacia el muro en tierra reforzada.

**Fotografía No. 2.** Detalle del deslizamiento de material de relleno y suelo limo arcilloso, que afecta la ladera descrita. Hacia la corona del deslizamiento se observa un tubo, que también puede fracturarse por el movimiento del terreno.

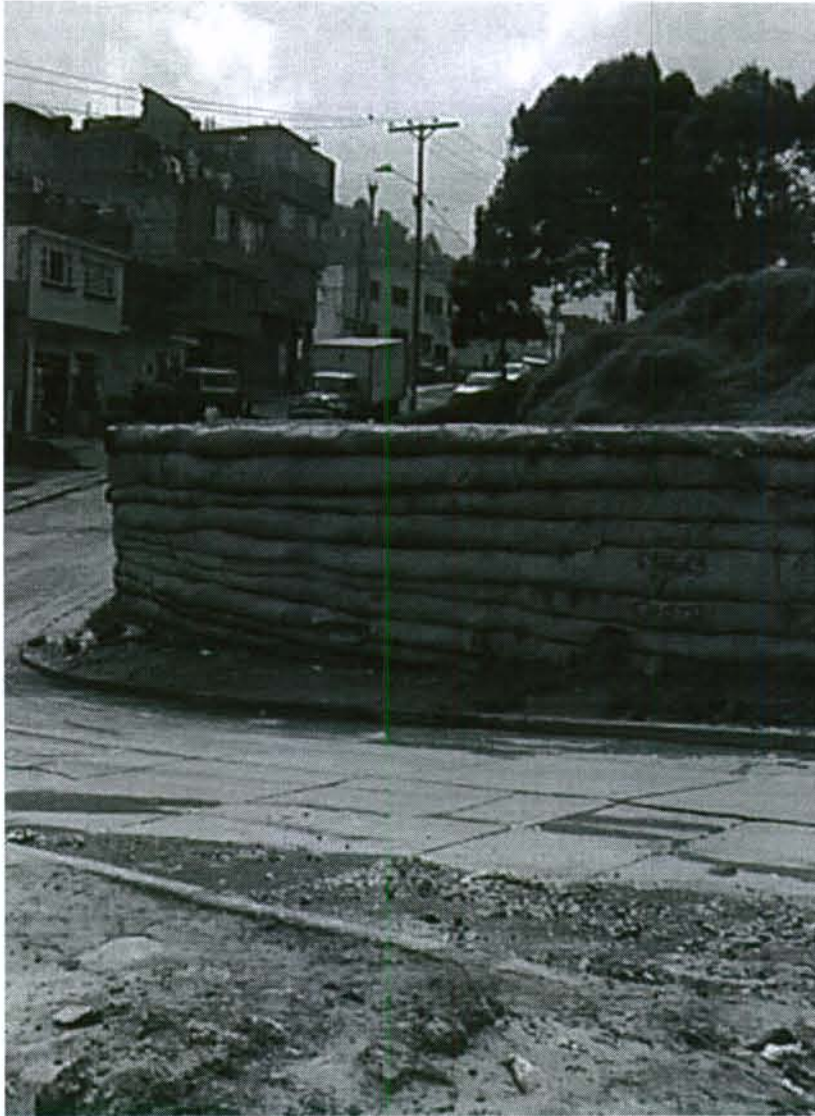
**Fotografía No. 3.** Detalle del muro en tierra reforzada, construido el año anterior. Se aprecia que hacia el borde de la estructura, la pendiente de ésta es inclusive negativa, debido a la deformación de las diferentes capas conformadas con el geotextil, el cual se encuentra bastante degradado, tal como se puede apreciar en la foto.
