DIRECCION DE PREVENCION Y ATENCION DE EMERGENCIAS

## DIAGNOSTICO No. 862

- LOCALIDAD:** Tunjuelito
- BARRIO:** Area de influencia de los barrios San Benito, Tejar de Ontario, Isla del Sol y Villa Ximena.
- DIRECCION:** Tramo de la quebrada Chiguaza comprendido entre la Avenida Caracas y la desembocadura en el río Tunjuelito.
- FECHA VISITA:** Diciembre 9 de 1999.
- SOLICITANTE:** UEL de Gobierno.

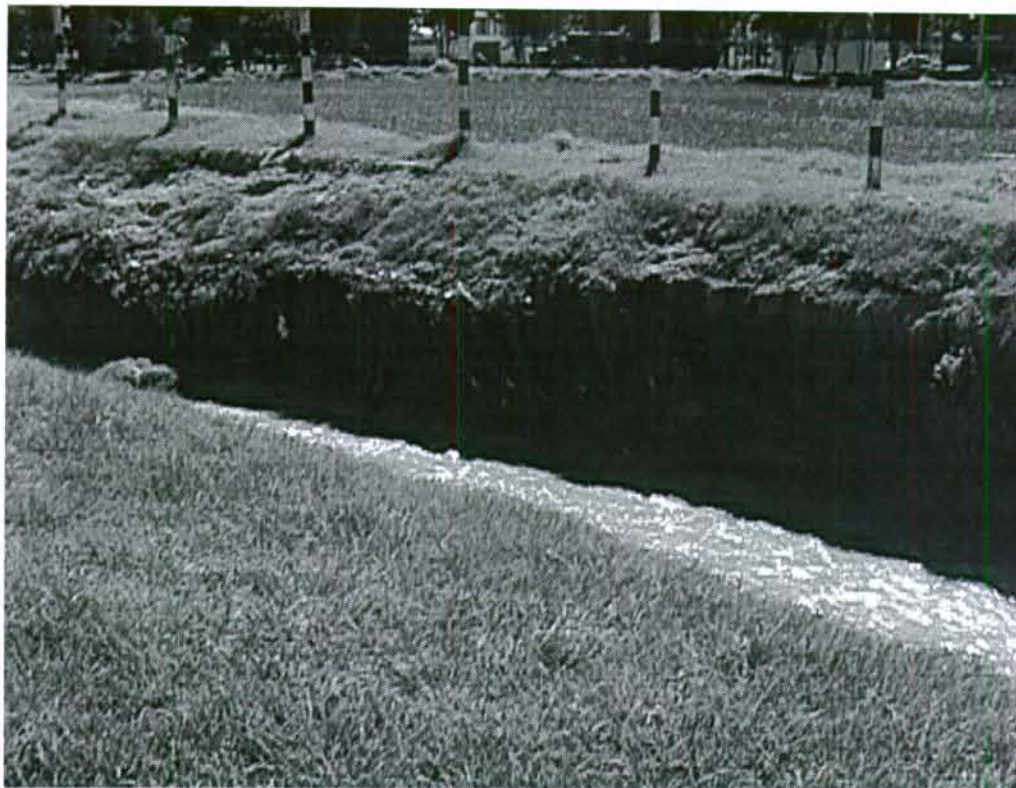
- Tramo No. 1, más cercano a la Av. Caracas. En este sector, la corriente ha socavado de manera progresiva la margen derecha. La quebrada presenta un cauce rectilíneo, lo cual le imparte al agua mayor fuerza de arrastre y socavación de los taludes adyacentes (ver Fotografía No.1).
- Tramo No. 2, sector aledaño a la Escuela de Carabineros. En la margen izquierda de la quebrada se construyó un muro en concreto para la protección del talud adyacente, así como un muro en gaviones en la base de este último, el cual está cubierto por vegetación (ver Fotografía No. 2).

**Fotografía No. 1.** Tramo No. 1, más cercano a la Av. Caracas. En este sector, la corriente ha socavado de manera progresiva la margen derecha. La quebrada presenta un cauce rectilíneo, lo cual le imparte al agua mayor fuerza de arrastre y socavación de los taludes adyacentes.

- Tramo No. 1: Proteger la margen izquierda de la quebrada contra los efectos erosivos del agua, mediante la construcción de un muro en gaviones.
- Tramo No. 2: Construir una obra de contención del talud inestable, que a la vez proteja la margen derecha de la quebrada contra los efectos erosivos del agua.
- Tramo No. 3: Subir el nivel del terraplén que bordea la margen derecha, con el fin de evitar el desbordamiento de las aguas en este sector.

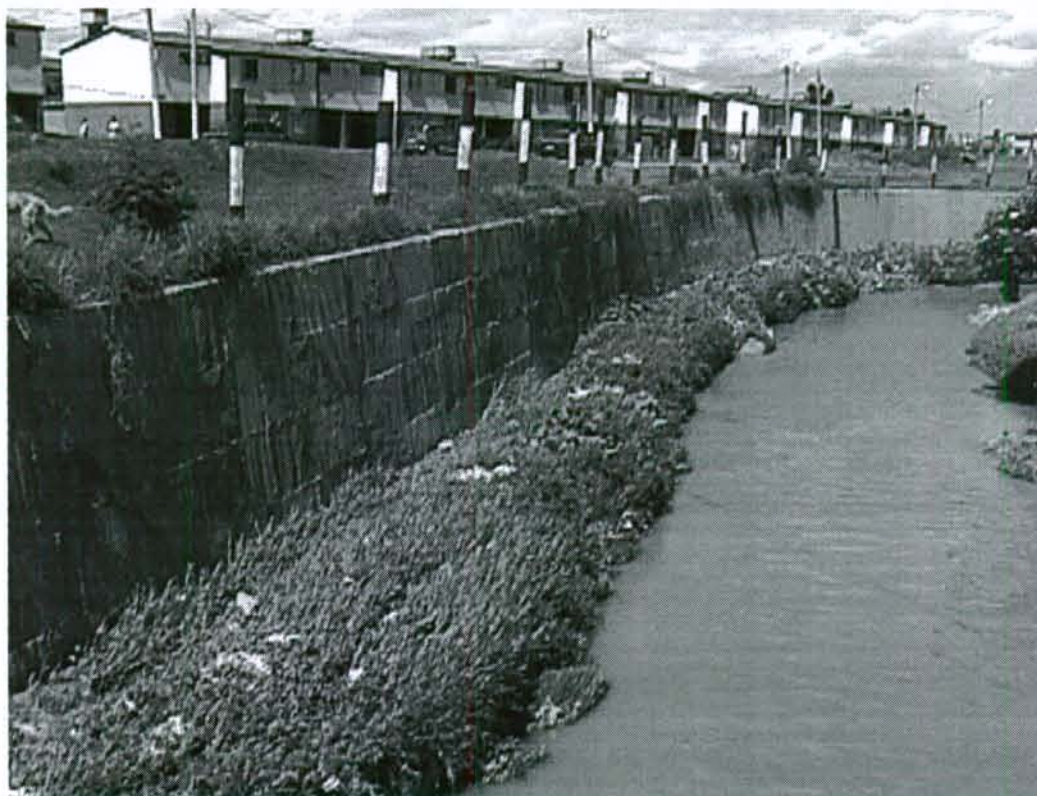
**Fotografía No. 2.** Tramo No. 2, sector aledaño a la Escuela de Carabineros, al fondo de la fotografía se aprecian las casas fiscales. Igualmente se aprecia en esta fotografía la margen izquierda de la quebrada, en la cual se construyó un muro en concreto para la protección del talud adyacente, así como un muro en gaviones en la base de este último, el cual está cubierto por vegetación.

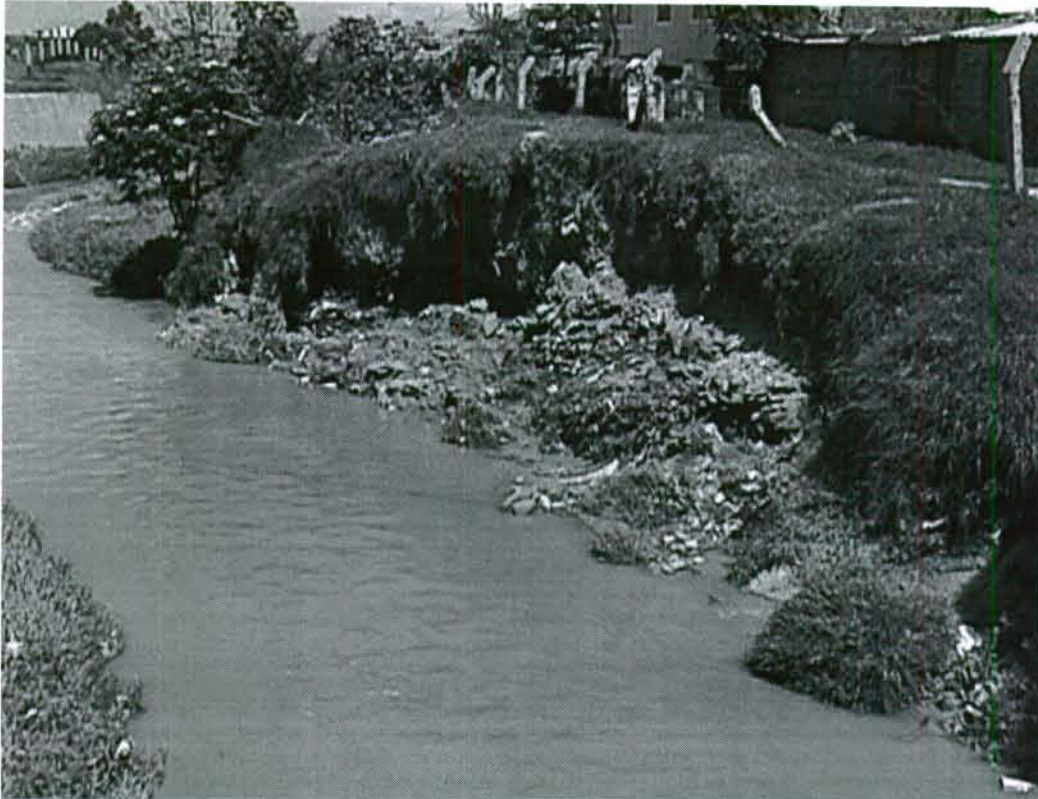
En este mismo Tramo No. 2, la margen derecha de la quebrada, en el sector en frente del que se describió en el párrafo anterior, se observa la socavación generada por la corriente, en un tramo del talud adyacente, el cual está constituido por material de relleno y basuras, que son arrastradas paulatinamente por el agua (ver Fotografía No.3).

**Fotografía No. 3.** Tramo No. 2, margen derecha de la quebrada, sector en frente del tomado en la fotografía anterior. Se observa la socavación generada por la corriente, en un tramo del talud adyacente, el cual está constituido por material de relleno y basuras, las cuales son arrastradas paulatinamente por el agua. En este tramo se debe construir una obra de contención del talud inestable, que a la vez proteja la margen derecha de la quebrada contra los efectos erosivos del agua.

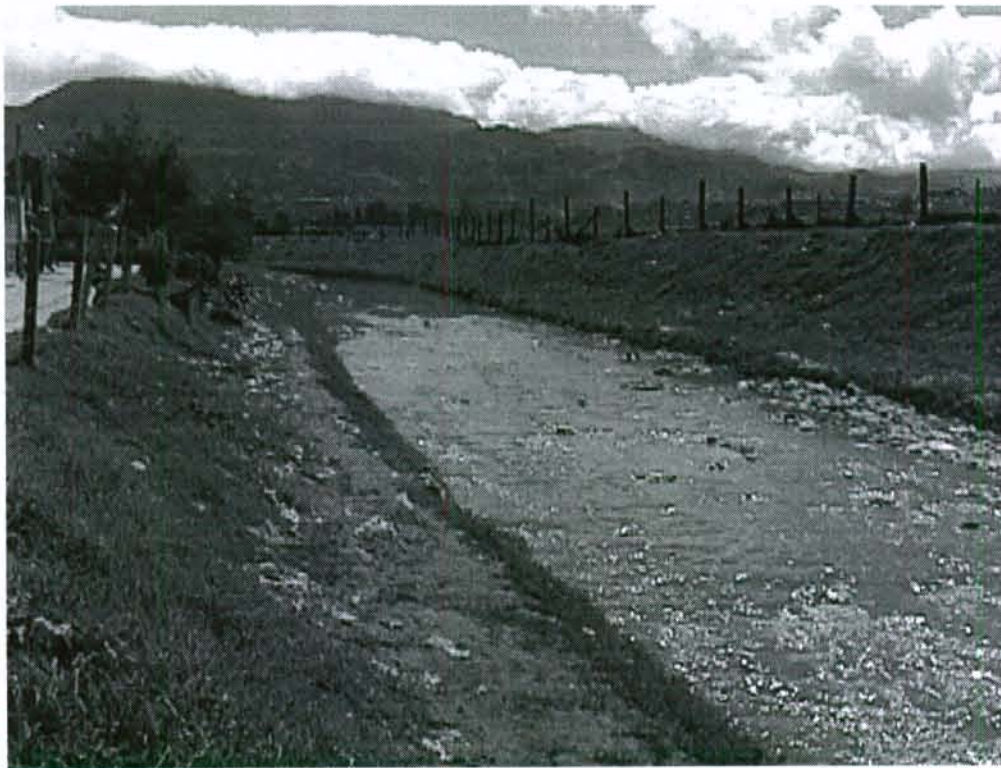
- Tramo No. 3, sector cercano a la desembocadura de la quebrada en el Río Tunjuelito. Esta zona de la quebrada, corresponde al área donde se sube continuamente el nivel de agua, llegando muchas veces a desbordarse hacia la vía adyacente a la margen derecha, situación que genera problemas a las viviendas vecinas ver Fotografía No.4).

**Fotografía No. 4.** Tramo No. 3, sector cercano a la desembocadura de la quebrada en el Río Tunjuelito. Esta zona de la quebrada, corresponde al área donde se sube continuamente el nivel de agua, llegando muchas veces a desbordarse hacia la vía adyacente a la margen derecha, situación que genera problemas a las viviendas vecinas.
