DIAGNOSTICO TECNICO N° 865
MEDIDAS CORRECTIVAS A REALIZAR EN UN
TALUD ROCOSO EN EL BARRIO
CIUDAD MILAGROS
LOCALIDAD CIUDAD BOLIVAR

SANTAFE DE BOGOTA D.C., DICIEMBRE DE 1999

CONTRATO DE CONSULTORIA No. CPS 426/99
GEOINGENIERIA LTDA
GI-606-16

FECHA DE LA VISITA: 16 y 17 DE DICIEMBRE DE 1999

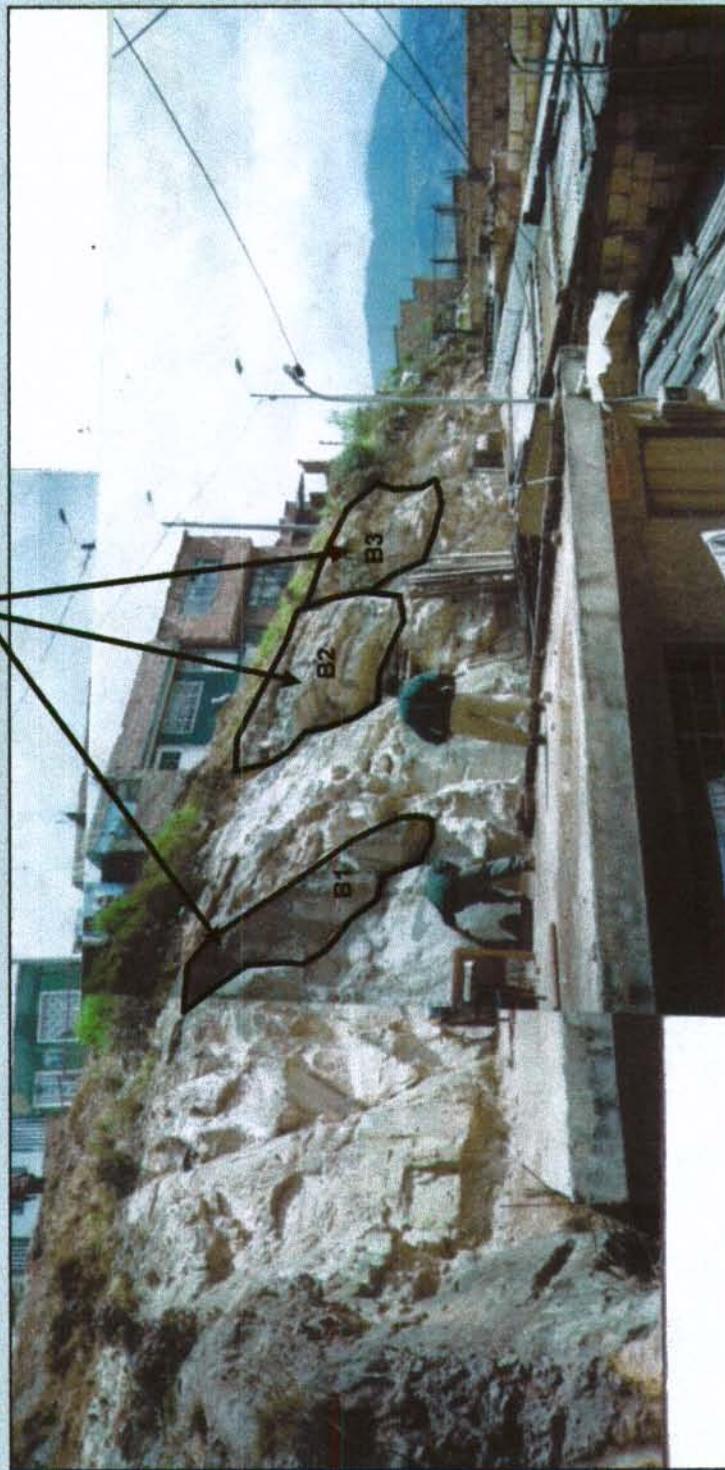
BLOQUES A REMOVER

FOTOGRAFIA 1
(R2382F04-1A)
VISTA GENERAL HACIA EL ESTE, DONDE SE OBSERVA EL TALUD OBJETO DEL PRESENTE ESTUDIO. SE TRATA DE UN TALUD EN EL QUE AFLORAN ARENISCAS DE GRANO FINO INTERCALADAS CON ARCILLOLITAS DE LA FORMACION REGADERA (Tp).

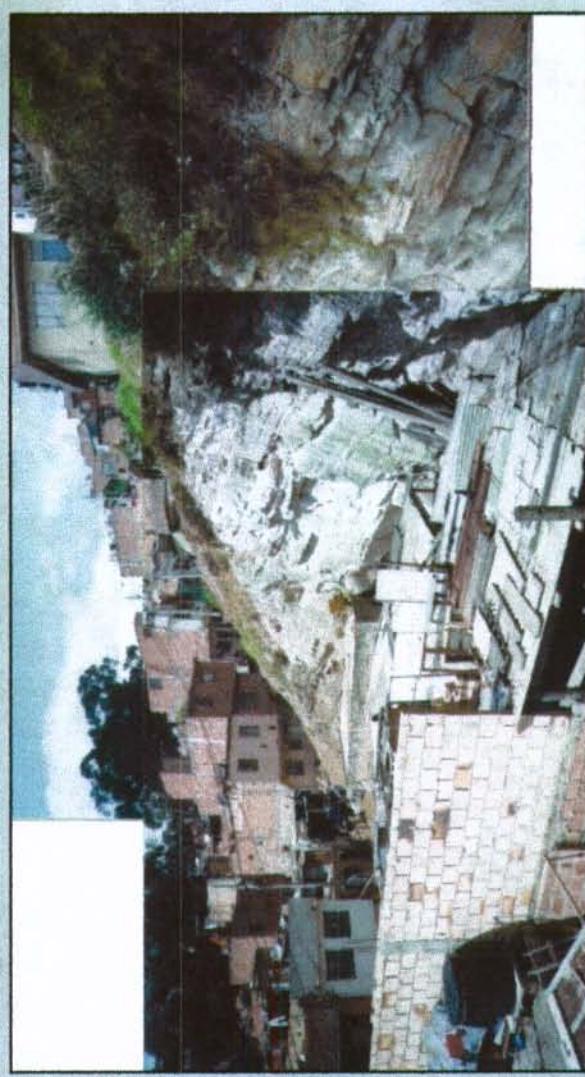
FOTOGRAFIA 3
(R2382F8A-R2383F28)
 VISTA PARCIAL DEL TALUD HACIA EL NOR OESTE, EN DONDE SE VISUALIZA ALTA VULNERABILIDAD A LA CAIDA DE BLOQUES DE LAS VIVIENDAS UBICADAS EN LA CALLE 62 Bis.

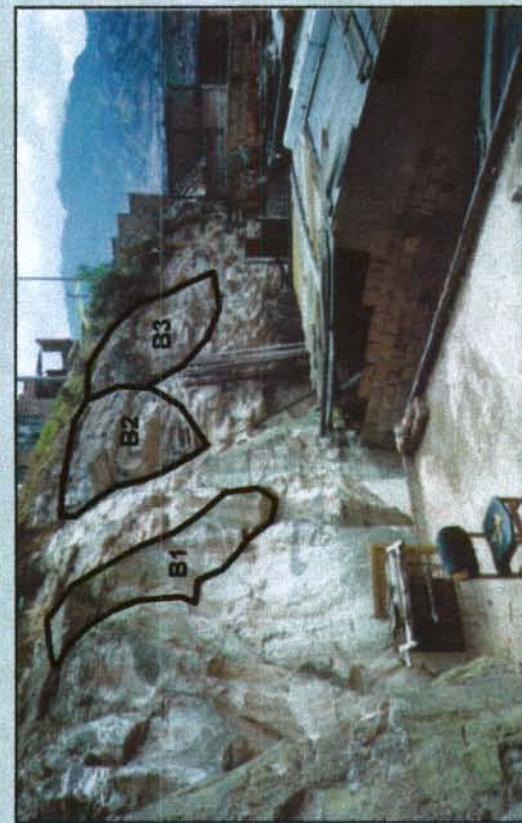
FOTOGRAFIA 2
(R2383FE)
 VISTA HACIA EL SUR ESTE, AL NIVEL DE LA PLACA DE CUBIERTA DE LA VIVIENDA UBICADA EN LA CALLE 62 Bis No. 18C-86. SE EVIDENCIA LA PRESENCIA DE UN BLOQUE DE ARENISCA DE GRAN TAMAÑO COLGADO, EL CUAL AMENAZA A LA VIVIENDA ANTERIORMENTE CITADA Y A LA INMEDIATAMENTE SIGUIENTE.

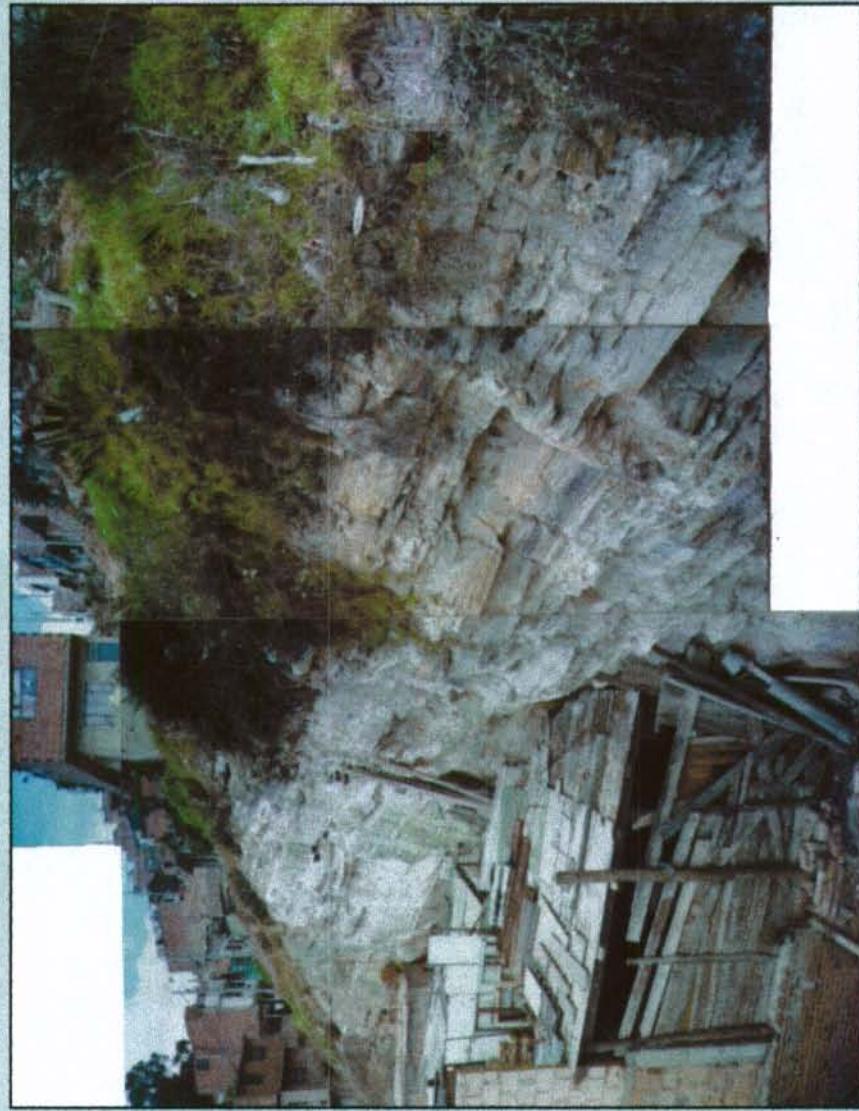
FOTOGRAFIA 4
(R2383F29-30-31)

VISTA PARCIAL DEL TALUD, HACIA EL OESTE. EN LA PARTE SUPERIOR SE MANIFIESTA EL BUZAMIENTO FAVORABLE DE LA ESTRATIFICACION, LA CUAL SE PRESENTA A LO LARGO DE TODO EL TALUD Y LA DISMINUCION DE LA ACCION DEL FENOMENO DE EROSION DIFERENCIAL DEBIDO A LA PRESENCIA DE ESTRATOS DE ARENISCA DE MAYOR ESPESOR LO QUE CONLLEVA A QUE SE ORIGINEN BLOQUES DE ARENISCAS DE MAYOR TAMAÑO.

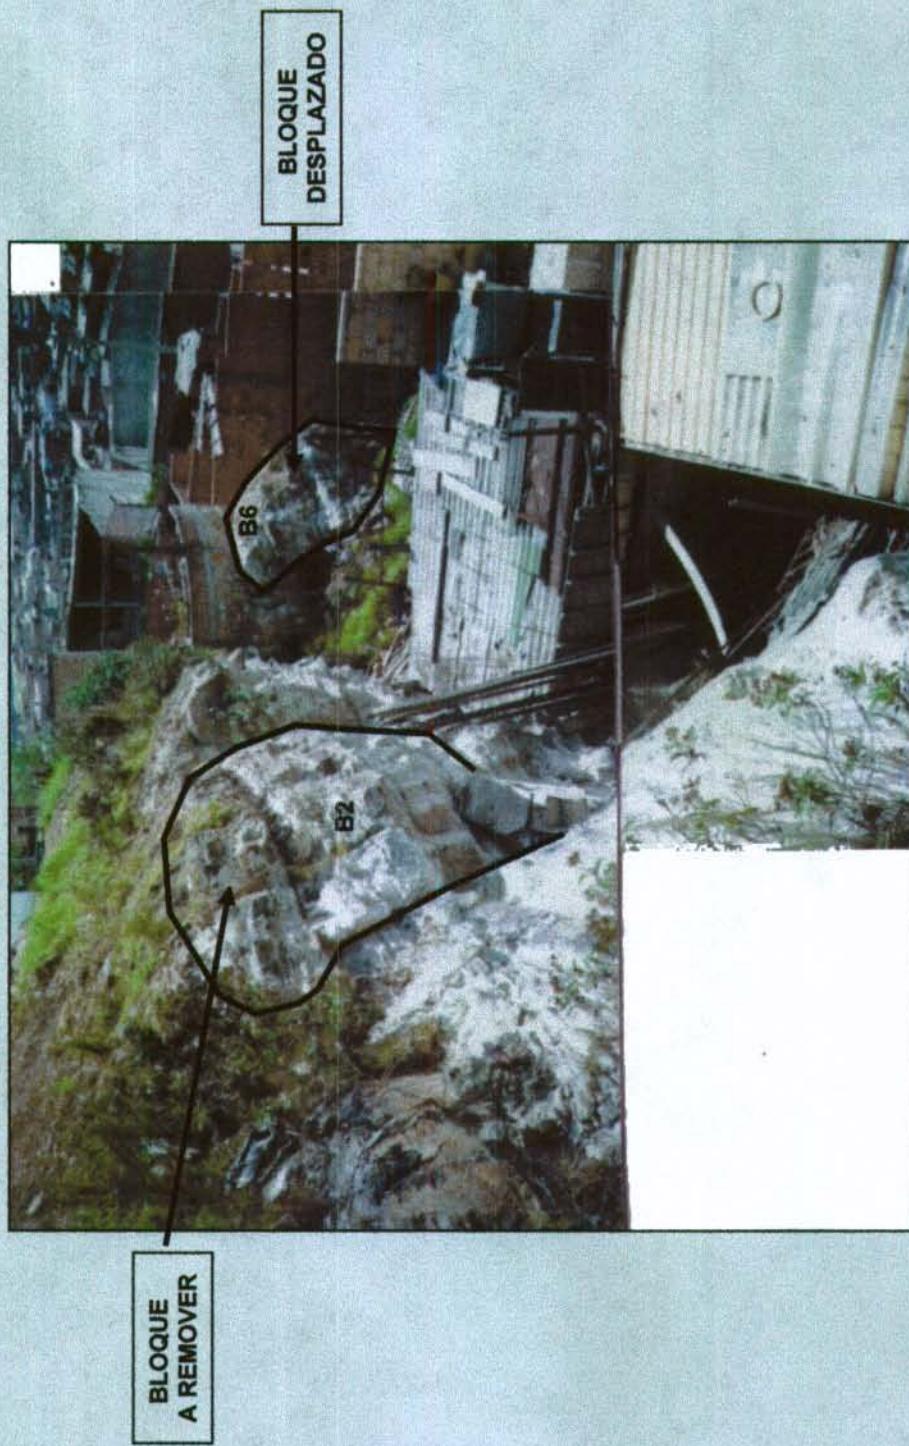
(R2382F44,5A)

FOTOGRAFIA 5
VISTA HACIA EL COSTADO SUR-OESTE DEL TALUD, DEBIDO A LA DIFERENCIA DE RESISTENCIA DE LOS DOS MATERIALES INTERCALADOS, FRENTE AL ATAQUE DEL AGUA SE HACE NOTORIO EL FENOMENO DE EROSION DIFFERENCIAL, EL CUAL CAUSA LA PERDIDA DE SOPORTE DE BLOQUES DEL ESTRATO DE ARENISCA POR EROSION DE LOS ESTRATOS DE ARCILLITA.

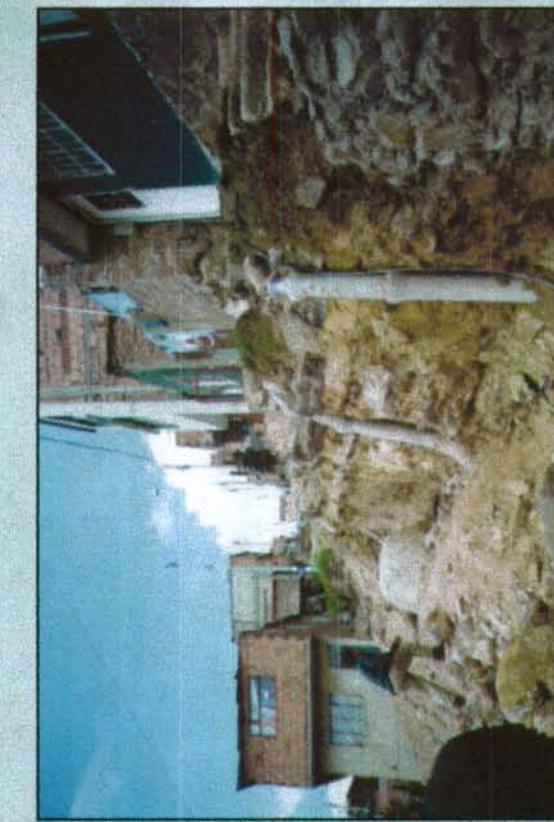
FOTOGRAFIA 7

(R2383F34)
VISTA PARCIAL DEL TALUD SUPERIOR HACIA EL NOR-OESTE. SE OBSERVA EL ACCESO PEATONAL PARA LAS VIVIENDAS UBICADAS EN LA CORONA DEL TALUD, ASI COMO UN COLECTOR DE AGUAS SERVIDAS. EL MATERIAL QUE AFLORA EN ESTA PARTE DEL TALUD CORRESPONDE A UNA ARENISCA LIMOLITICA, DE COLOR AMARILLENTO, QUE SOBREYACE A LOS ESTRATOS DE ARENISCA QUE CONFORMAN EL TALUD EN ESTUDIO.

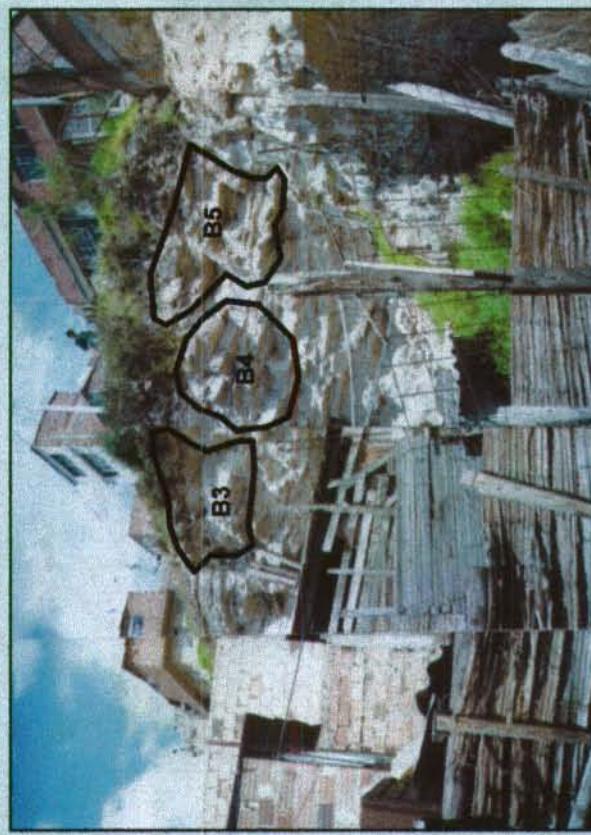
FOTOGRAFIA 6

(R2382F9A-10A-11A)
VISTA HACIA EL NOR-ESTE DONDE SE ACENTUA MAS EL FENOMENO DE EROSION DIFERENCIAL, DEBIDO A LA MAYOR INTERCALACION DE ARENISCA Y ARCILLOLA PRESENTE EN DICHO SECTOR. LO ANTERIOR ORIGINA LA PRESENCIA DE NUMEROSES BLOQUES DE ARENISCA DE PEQUEÑO TAMAÑO CON TENDENCIA A DESPRENDERSE POR PERTIDA DE SOPORTE.

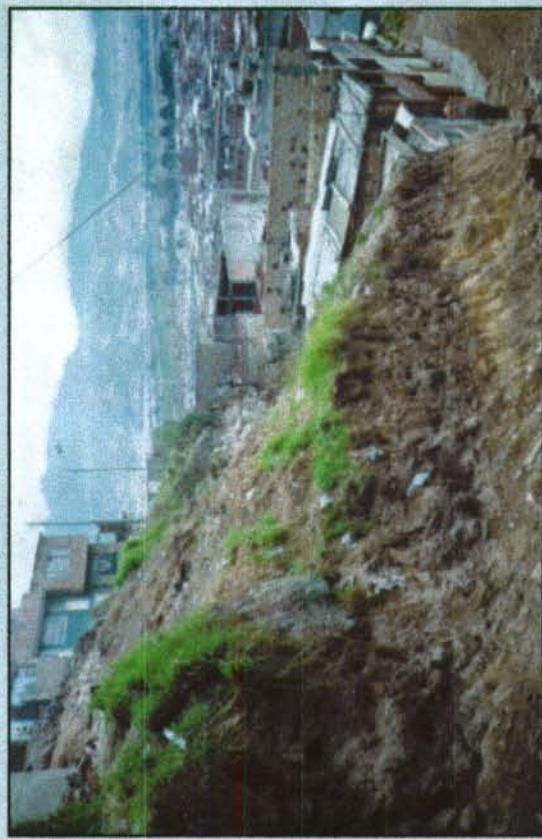
FOTOGRAFIA 9
(R2383F36)

VISTA HACIA EL SUR POR LA CALLE 62 Bis.
VISTAS HACIA EL SUR ESTE. SE OBSERVAN LAS VIVIENDAS UBICADAS EN LA CORONA Y PATA DEL TALUD.
