## DIAGNOSTICO No. 873

### AREA DE ANALISIS DE RIESGOS

Solicitante: Junta de Acción Comunal  
Fecha de la visita: Diciembre 15 de 1999  
Dirección: Calle 48P con carrera 5ª  
Barrio Diana Turbay Plan 95  
Localidad: **Rafael Uribe Uribe**

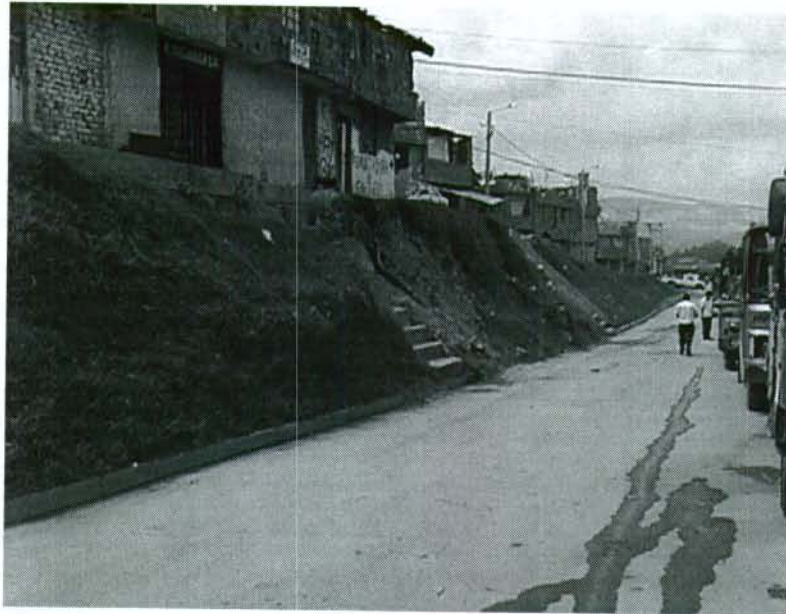
Talud de corte de una vía de empalme con la avenida guacamayas, de una altura promedio de 4,0 m y de pendiente vertical, ubicándose en su parte superior varias viviendas de mampostería confinada con columnas de concreto reforzado de uno a dos pisos. Dichas viviendas se separan del borde del talud por medio de un andén en concreto de 1,0 m de ancho.

**Fotografía 1.** Panorámica general de la zona y el talud. En la corona del talud se observa las viviendas existentes.

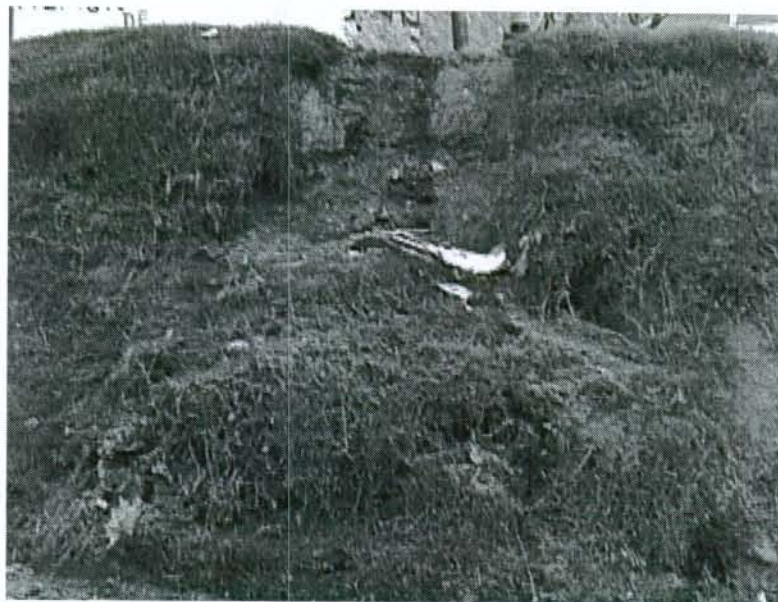
El área esta conformada en su parte inferior por suelos residuales de arenisca que subyacen a rellenos no consolidados de material heterogéneo de espesor promedio de 4,0 m.

Dicho talud presenta continuos desprendimientos superficiales de tierra, los cuales pueden involucrar mayor área por la poca calidad y compactación de los materiales de conformación y la ausencia de obras de drenaje en su parte superior que impida la saturación de los materiales.

**Fotografía 2.** Desprendimiento puntual de tierra hacia la banca de la vía. Se observan los materiales de relleno heterogéneo sin compactación.

- Realizar un muro de contención consistente en una pantalla de concreto o en gavión. Esta obra podría ser la continuación de la obra existente hacia la avenida guacamayas y en forma de pie de amigo.
- Realizar una zanja de coronación en concreto simple en la parte superior disponiendo las aguas adecuadamente en la parte inferior.
