DIAGNOSTICO No. 874
INFORME DE EMERGENCIA

PROBLEMA DE INESTABILIDAD DEL TALUD
EN EL CORREDOR DE TUBERIA DE AGUA POTABLE
DEL BARRIO SORATAMA

Informe de Visita Técnica

Informe 1835-7, Santafé de Bogotá, Dic. de 1999.

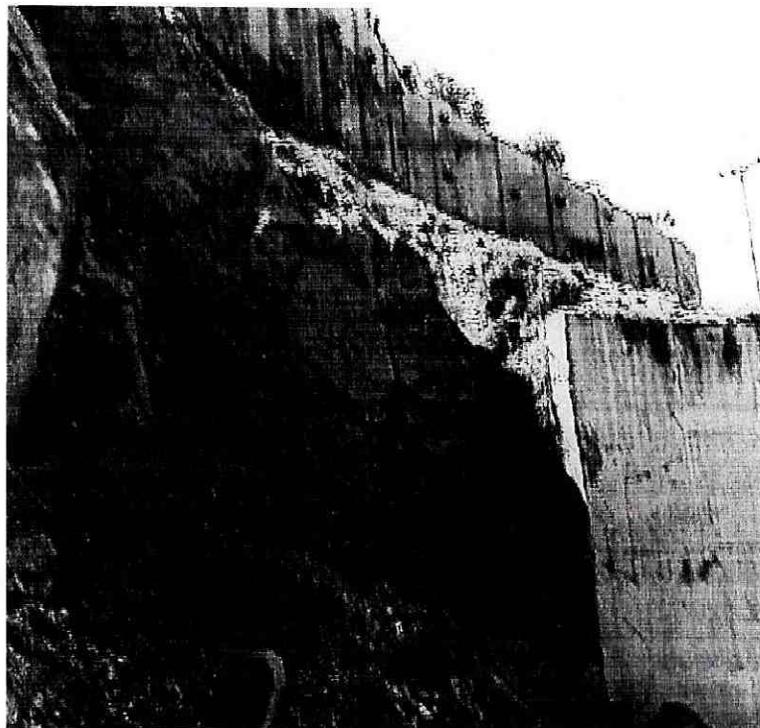
Fotografía 1. Vista desde la parte inferior del escarpe afectada. En la parte derecha se aprecia el muro en concreto de protección contra caída de rocas

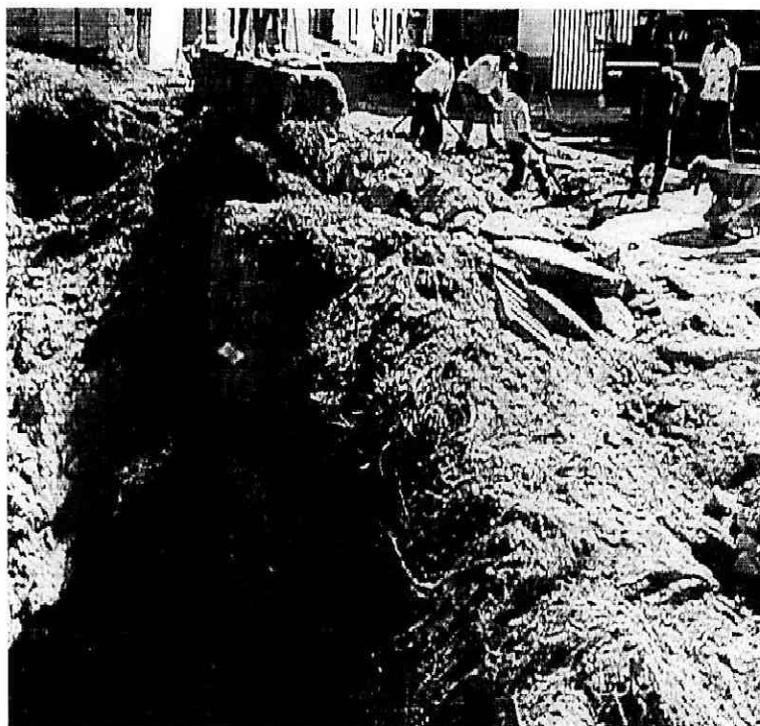
Fotografía 2. Parte superior del escarpe. Se observa los trabajos adelantados por la EAAB para restablecer el drenaje de agua.

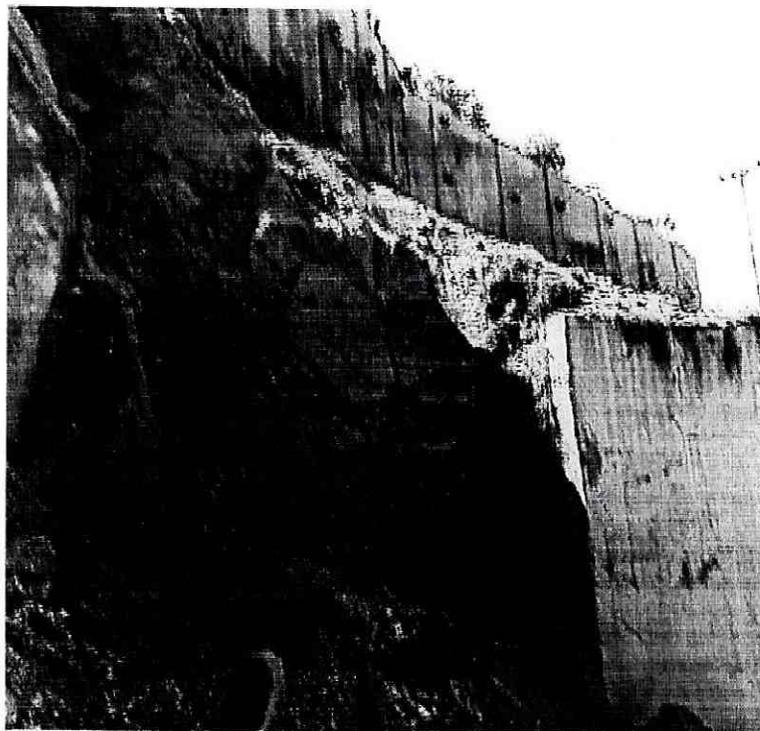
Fotografía 1. Vista desde la parte inferior del escarpe afectada. En la parte derecha se aprecia el muro en concreto de protección contra caída de rocas

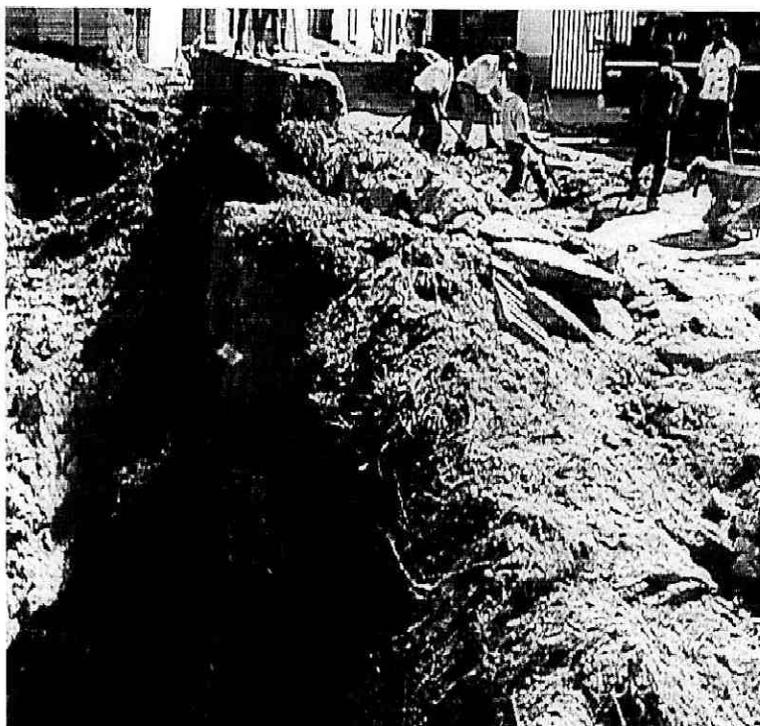
Fotografía 2. Parte superior del escarpe. Se observa los trabajos adelantados por la EAAB para restablecer el drenaje de agua.

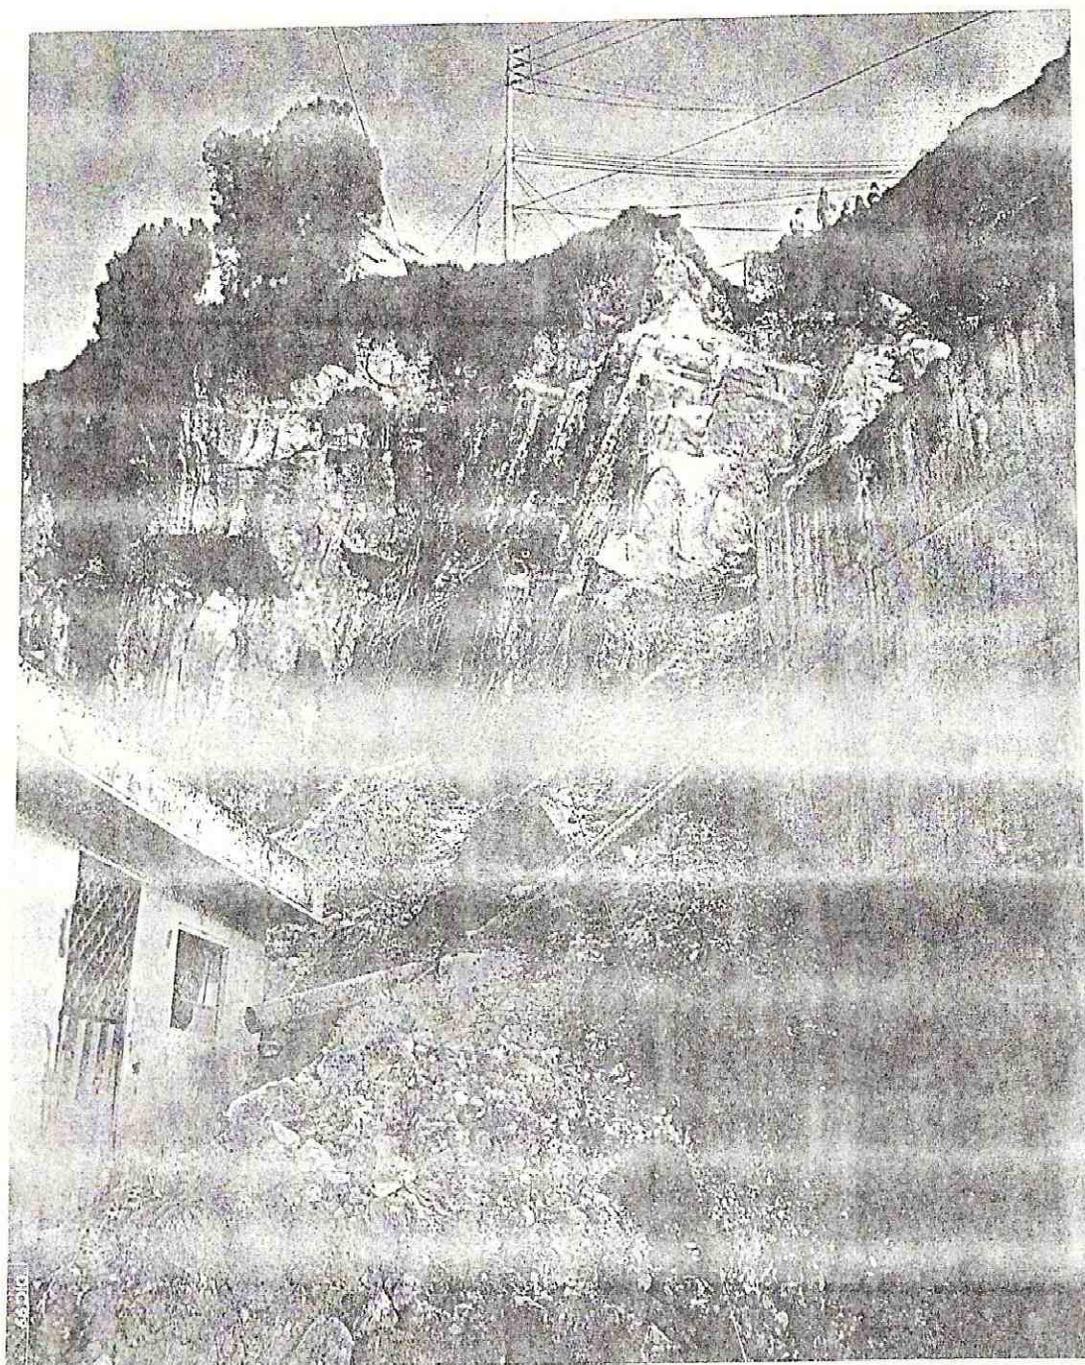
FOTOGRAFÍA 1 - VISTA GENERAL DE LA ZONA INESTABLE EN EL BARRIO SORATAMA

presentó por el desprendimiento de un bloque de arcillolita de unos 20 a 30 m³, el cual se deslizó a lo largo de una familia de diaclasas que buzan en dirección cegada a la superficie del talud y finalmente se depositó en la parte baja del talud conformando un cono de material suelto que invadió la vía de acceso del vecindario y se recargó contra una casa esquinera al otro lado de la vía.

En la parte superior del talud se desprendió un bloque de arcillolita meteorizada que se desintegró y se depositó hacia la parte baja conformando un gran cono de material suelto. Este material invadió una vía de acceso al vecindario y se recargó contra una casa (parte inferior izquierda de la fotografía) al otro lado de la vía. Nótese la forma del boquete dejado por el deslizamiento en la parte superior del talud que conforma cuñas cinemáticamente inestables.

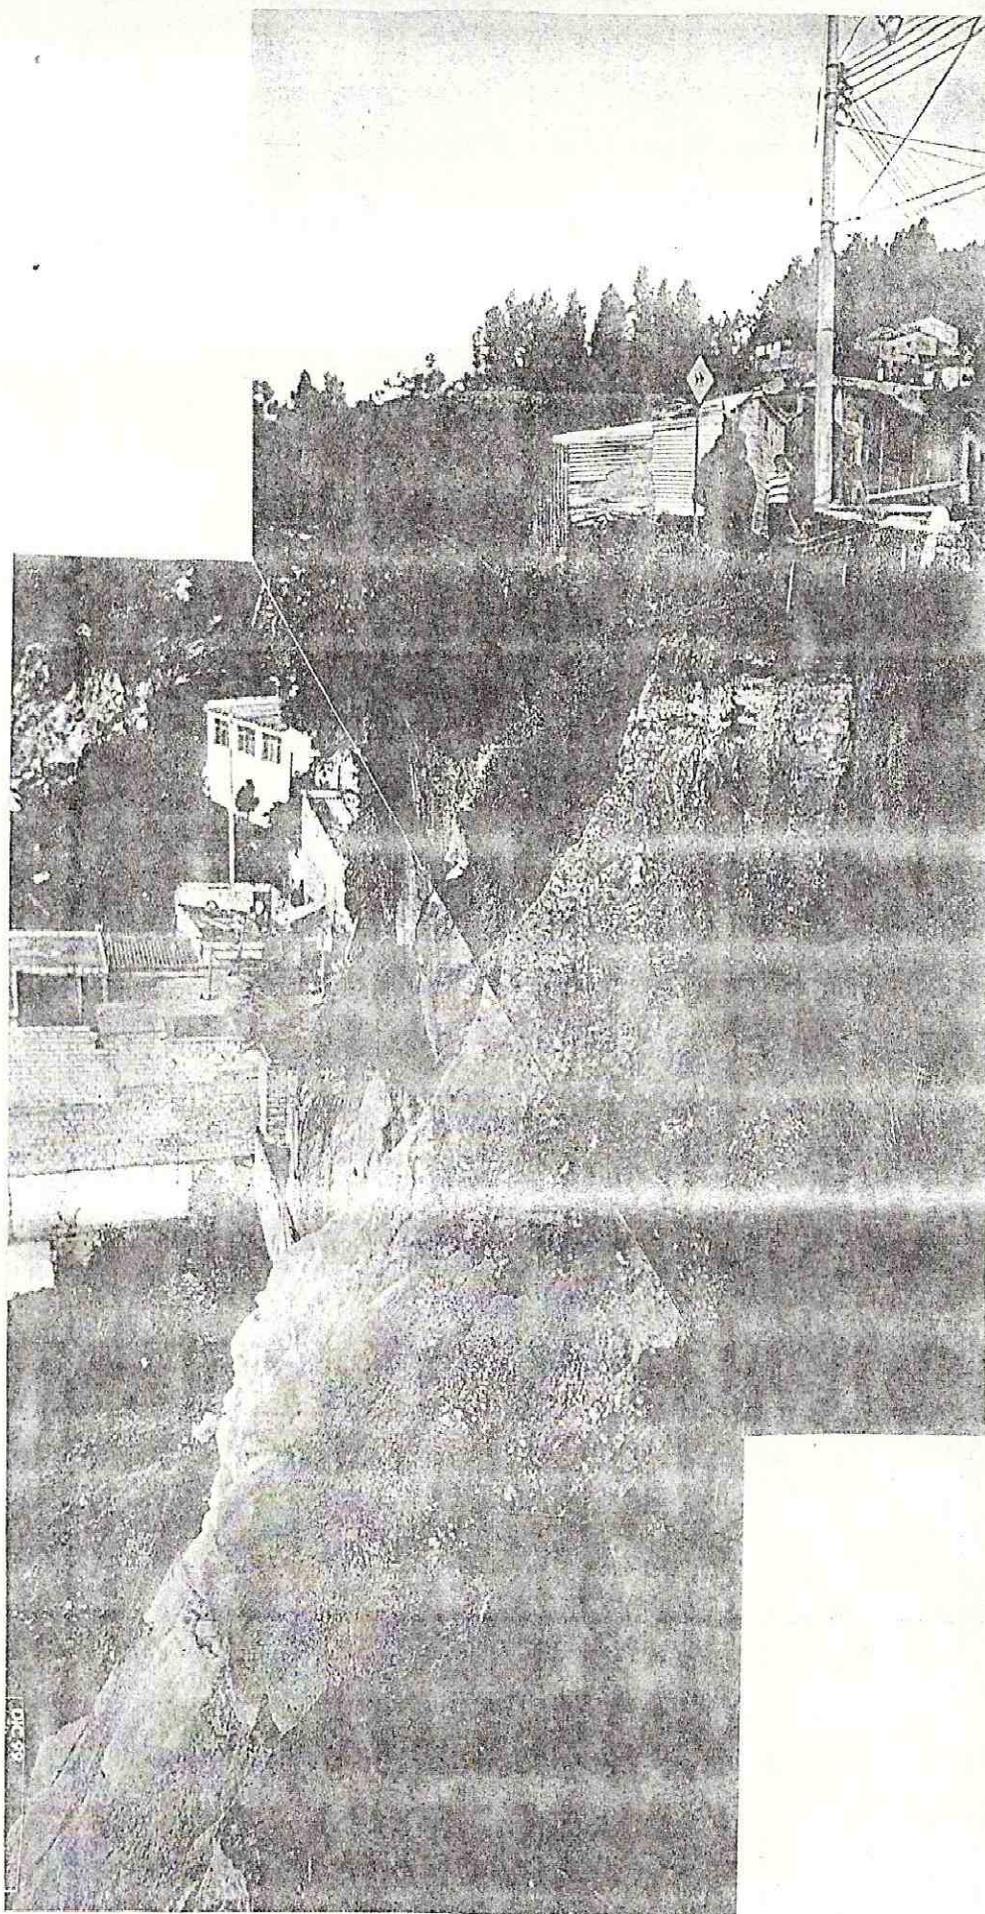
FOTOGRAFIA 3 - VISTA LATERAL HACIA EL FLANCO DERECHO DE LA ZONA DE FALLA

Detrás de la corona del talud se encuentran algunas casas que son vulnerables en el evento de una falla. La parte superior del talud correspondiente al manto de arcillolitas se encuentra desprotegida y puede presentar desprendimientos similares al ocurrido, comprometiendo las viviendas de este sector. Es indispensable realizar obras complementarias de estabilización en esta zona como pernos de anclaje y malla.

- Hacia la parte derecha del deslizamiento se encuentran varias casas localizadas inmediatamente detrás de la corona del talud; en este sector se puede presentar la falla de la capa superior de arcillolita que puede comprometer la integridad de estas viviendas; es importante implementar obras geotécnicas complementarias en la parte alta del talud con el fin de prevenir desprendimientos en este sector tales como pernos de anclaje para coser la roca.

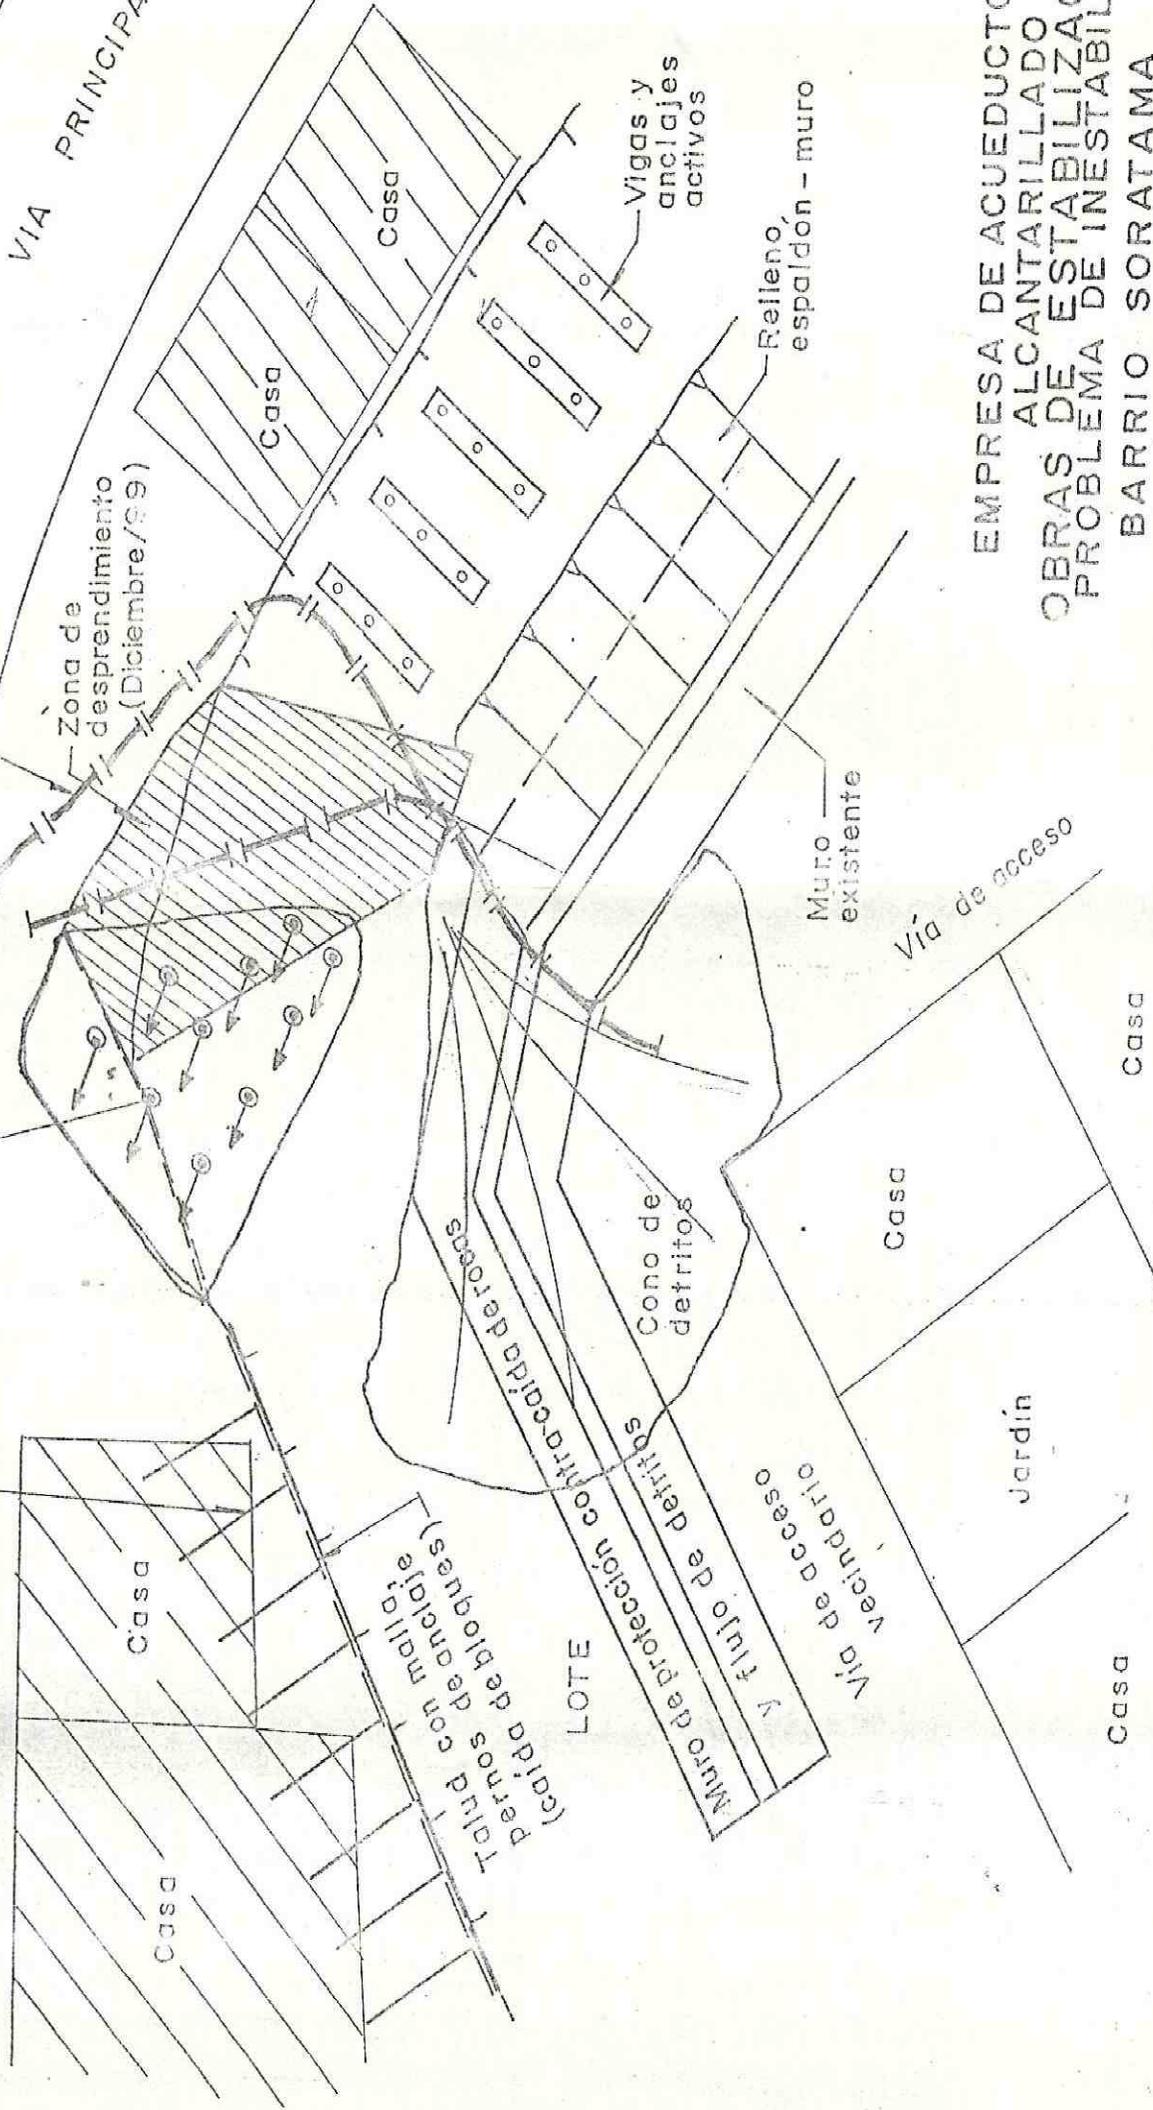
EMPRESA DE ACUEDUCTO Y
ALCANTARILLADO
OBRAS DE ESTABILIZACION
PROBLEMA DE INESTABILIDAD
BARRIO SORATAMA
PLANTA GENERAL

Zona de desprendimiento (Diciembre/89)

Lineamiento sugerido para el tubo del acueducto

Estabilización del bloque con pernos o anclajes pasivos

Estabilización de la parte alta del talud con malla y pernos

Muro de protección contra caída de rocas y flujo de detritos

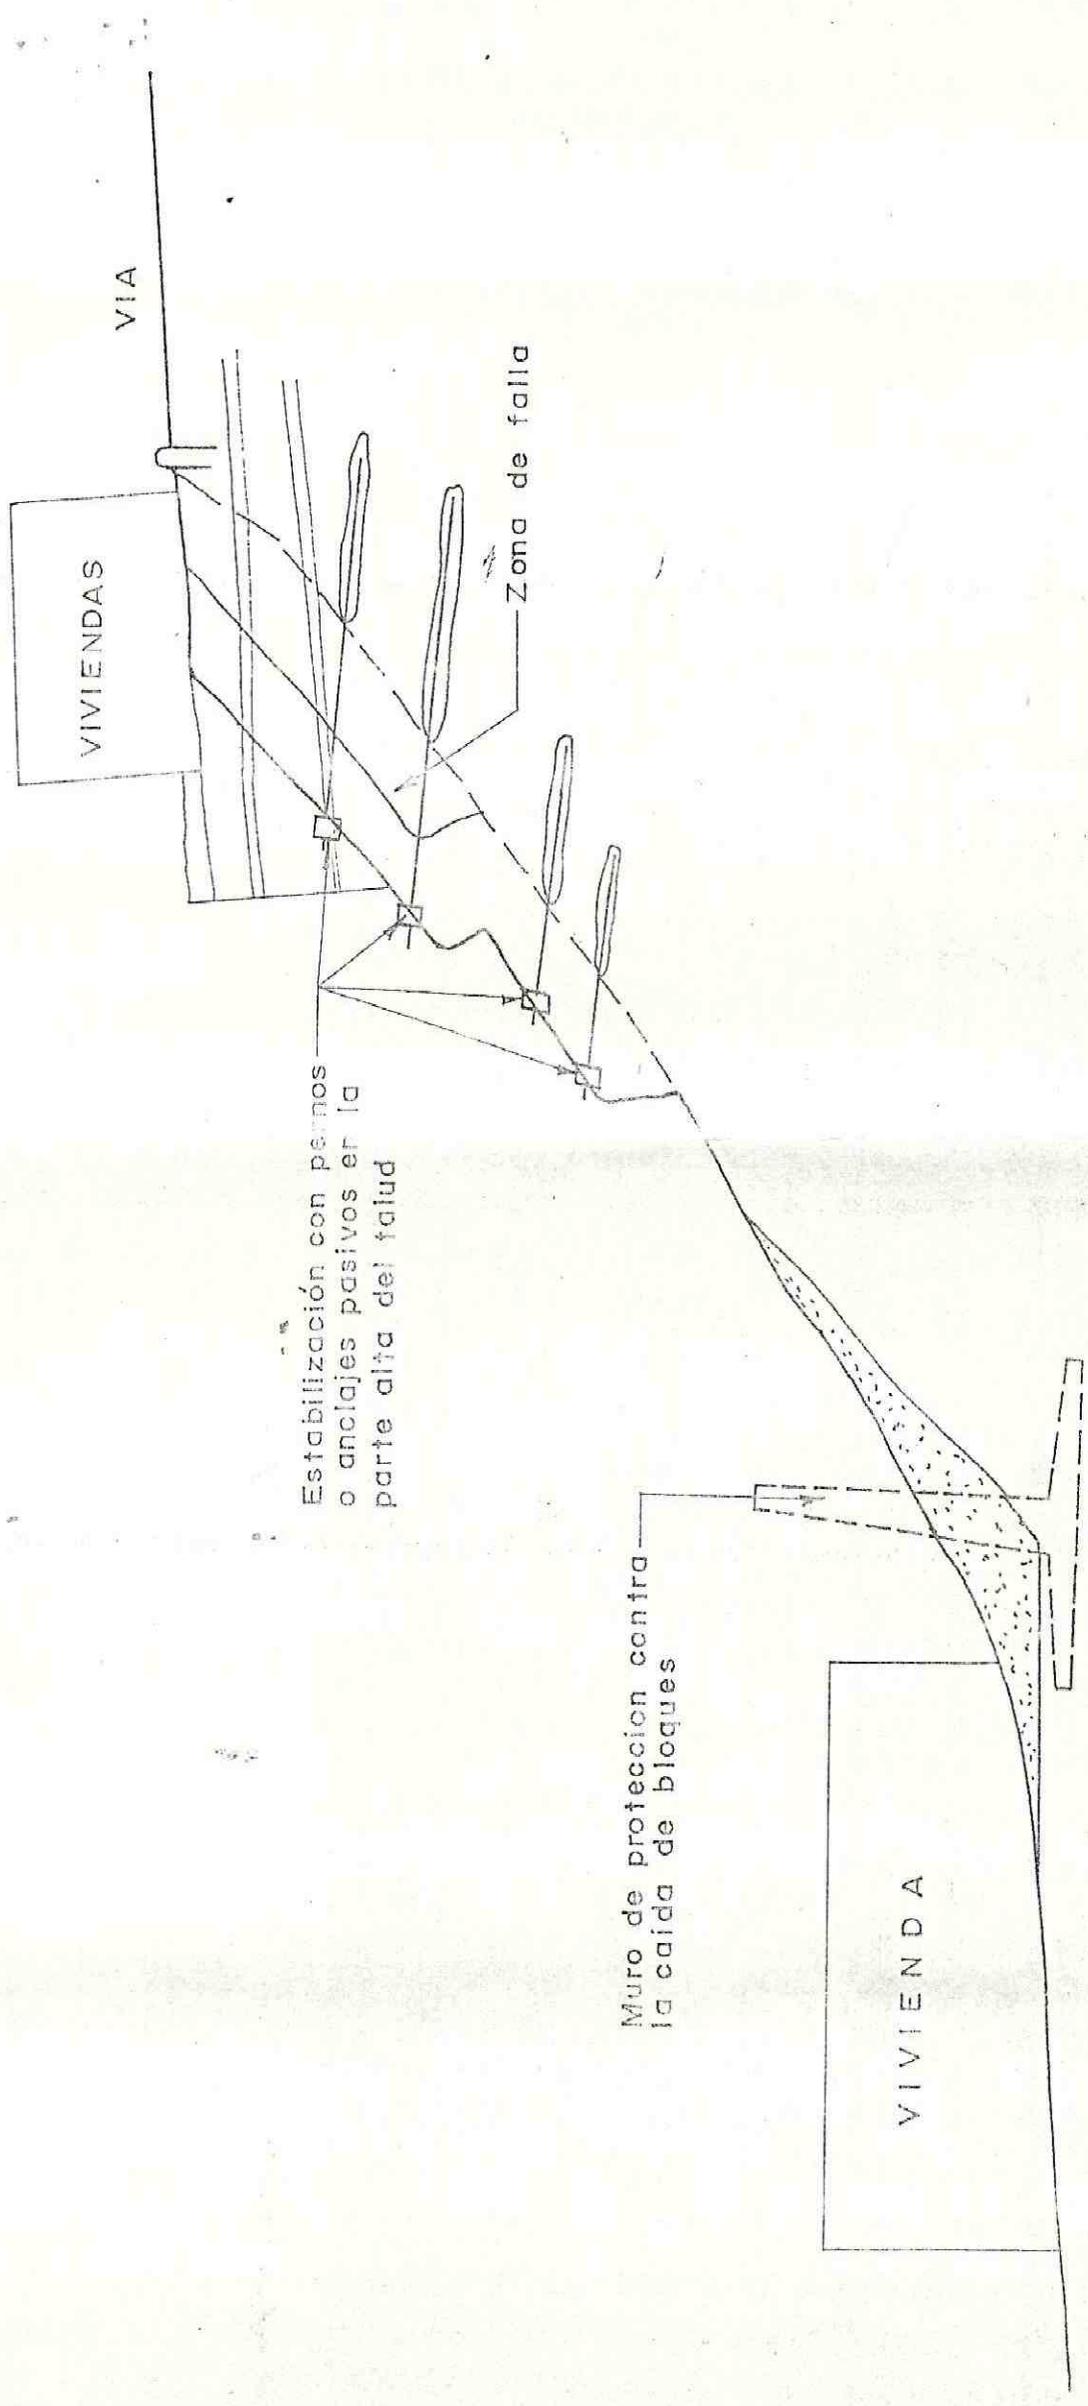
EMPRESA DE ACUEDUCTO Y ALCANTARILLADO DE BOGOTÁ.
SECTOR INESTABLE — BARRIO SORATAMA.
SECCION LONGITUDINAL DE LA ZONA DE FALLA.

Zona de falla

Estabilización con pernos
o anclajes pasivos en la
parte alta del talud

Muro de protección contra
la caída de bloques
