DIRECCION DE PREVENCION Y ATENCION DE EMERGENCIAS

DIAGNOSTICO No. 882

LOCALIDAD: Rafael Uribe Uribe
BARRIO: Palermo Sur
DIRECCION: Carrera 2 D Este entre calles 49 C Sur y 51 Sur
FECHA VISITA: Febrero 8 del 2000
SOLICITANTE: Alcaldía Local de Rafael Uribe Uribe

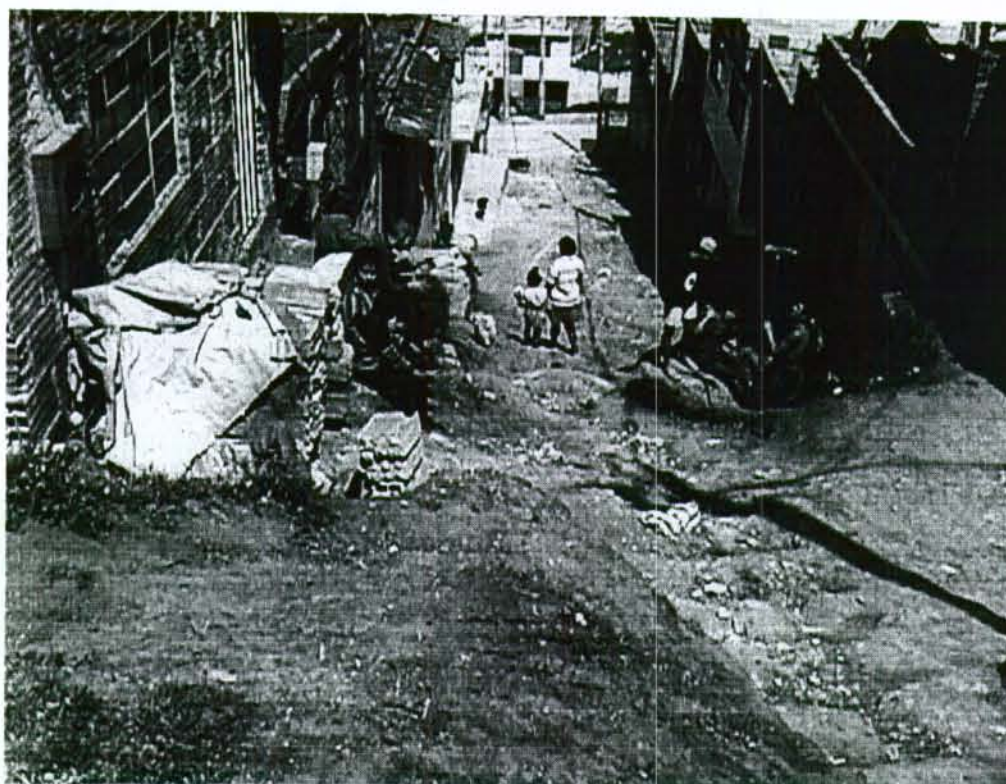
Fotografía No. 1. Calle 49 C Sur. Es necesario construir escaleras peatonales y cunetas perimetrales en esta vía para evitar el deterioro generado por las aguas de escorrentía sobre este sector.

- Reconformar el talud limítrofe entre la carrera 2 D Este y las viviendas adyacentes y construir una estructura de contención que garantice la estabilidad de la banca de la vía y el acceso adecuado a cada vivienda.
- Construir cunetas perimetrales tanto en la cra 2 D Este como en la calle 49 C Sur, debidamente conectadas a alcantarillas cercanas y pavimentar ambas vías, o construir escaleras peatonales en la calle 49 C Sur.

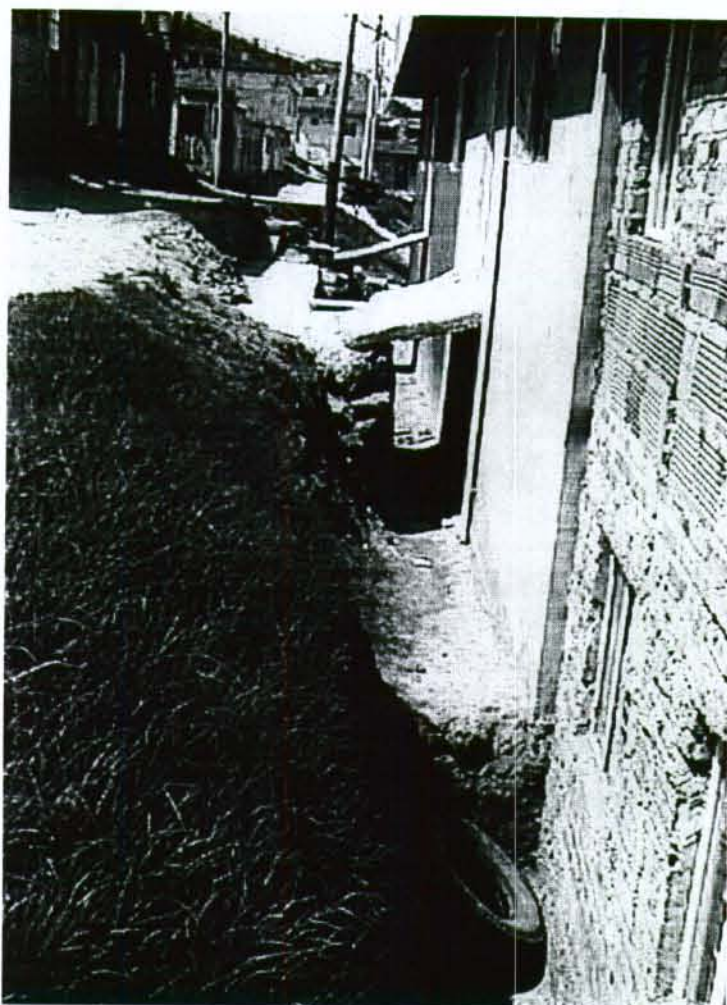
En el sector de interés no se observaron problemas de inestabilidad del terreno, ni en la banca de la vía. El problema radica principalmente, en la carencia de obras de captación y canalización de las aguas de escorrentía, las cuales corren hacia las viviendas adyacentes, ocasionando problemas de humedad.

Fotografía No. 2. Se observa la cercanía de las viviendas con respecto al talud de la carrera 2 D Este.

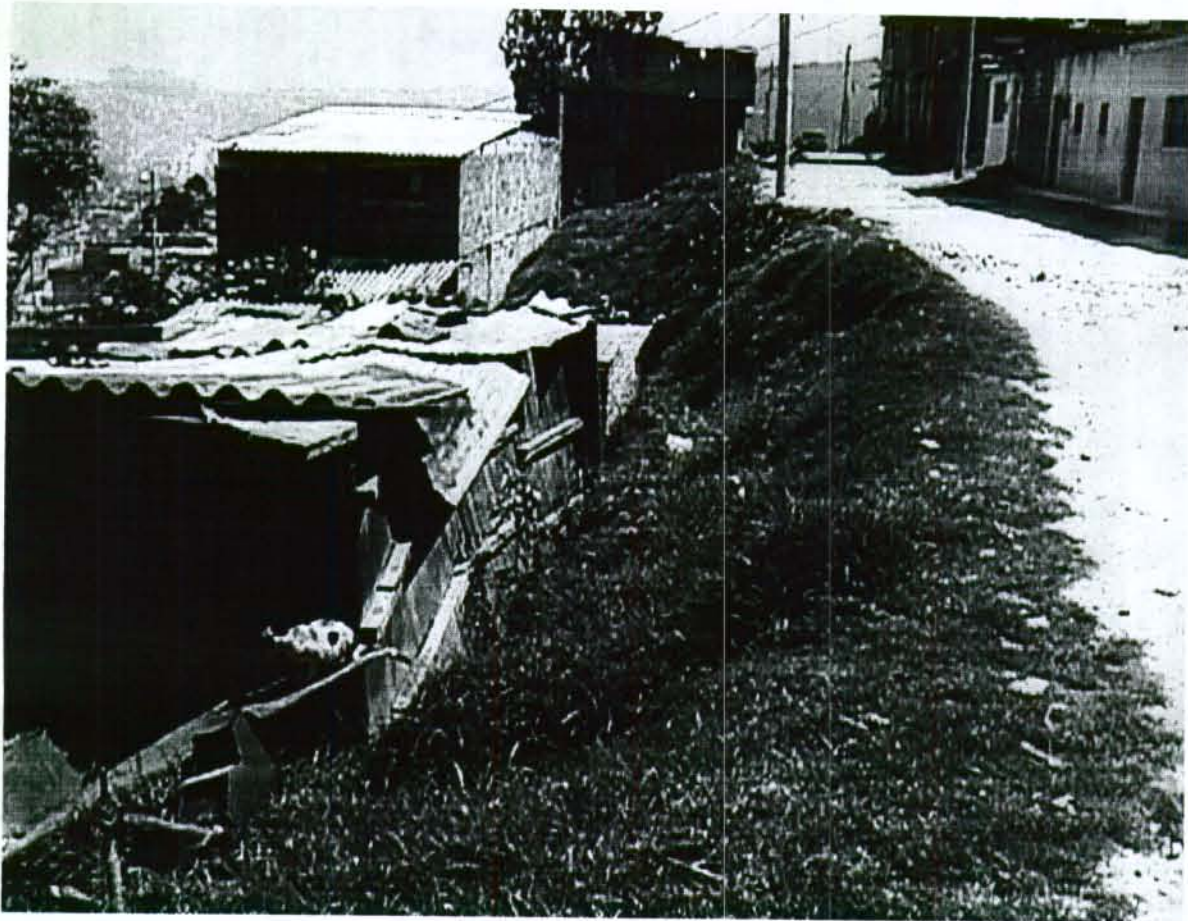
El segundo tramo corresponde al sector ubicado más hacia la calle 51 Sur, donde la densidad de viviendas ubicadas en la parte baja del talud es menor y están construidas con tablonés de madera y láminas de zinc.

Fotografía No. 3. Tramo No.2 de la zona de interés. Las viviendas en este sector son de tipo tugurial, al contrario de las ubicadas hacia la calle 49 C Sur, que están construidas con materiales definitivos como ladrillo y concreto. De todas formas, tampoco se observaron problemas de inestabilidad del terreno, pero es necesario reconfigurar la banca de la carrera 2 D Este así como el talud limitrofe, además de construir cunetas perimetrales a dicha vía.
