DIRECCION DE PREVENCION Y ATENCION DE EMERGENCIAS

DIAGNOSTICO No. 883

LOCALIDAD: Rafael Uribe Uribe
BARRIO: **Nuevo Pensilvania**
DIRECCION: Cancha múltiple del barrio.
FECHA VISITA: Febrero 8 del 2000.
SOLICITANTE: Alcaldía Local de Rafael Uribe Uribe.

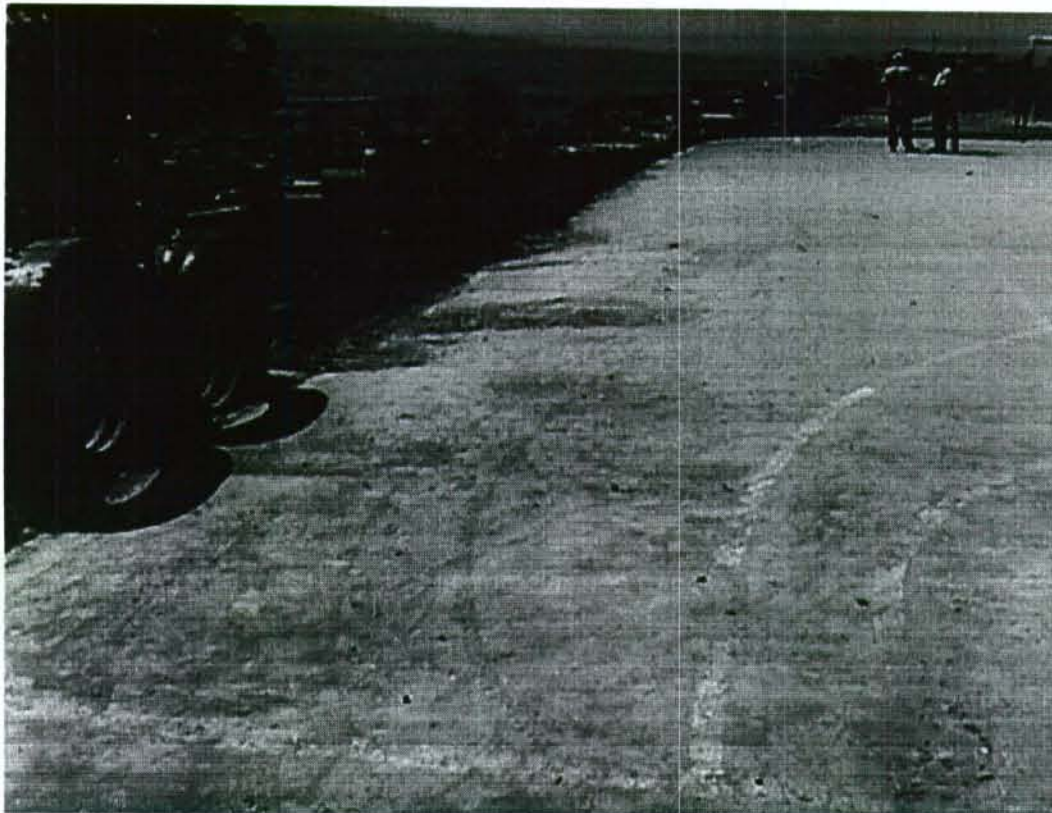
La cancha múltiple del barrio Nuevo Pensilvania Sur, consta de una losa de pavimento flexible que presenta hundimientos y agrietamientos, principalmente hacia el extremo suroriental de la misma (ver Fotografías No. 1 a 3).

La losa de pavimento flexible de la cancha fue construida sobre un material de relleno de carácter arcilloarenoso. Los agrietamientos y hundimientos hacia el extremo de la losa evidencian un proceso de inestabilidad, debido a que el material no fue depositado adecuadamente además de encontrarse desconfinado y sin ninguna protección.

Fotografía No. 1. Cancha múltiple del barrio Nuevo Pensilvania Sur. Se observó que la losa de concreto presenta hundimientos y agrietamientos principalmente hacia el extremo suroriental de la misma.

- Retirar el tramo de pavimento flexible que presenta hundimientos y agrietamientos, así como el material de relleno sobre el que se construyó la cancha y restituirlo por material que cumpla las especificaciones técnicas necesarias de compactación y propiedades geomecánicas.
- Construir una estructura de contención en la base del relleno para asegurar su confinamiento y estabilidad.
- Construir un filtro perimetral a la cancha y evacuar las aguas captadas hacia una alcantarilla cercana, en vista de que en el zanjón vecino se presentan problemas de inestabilidad del terreno.

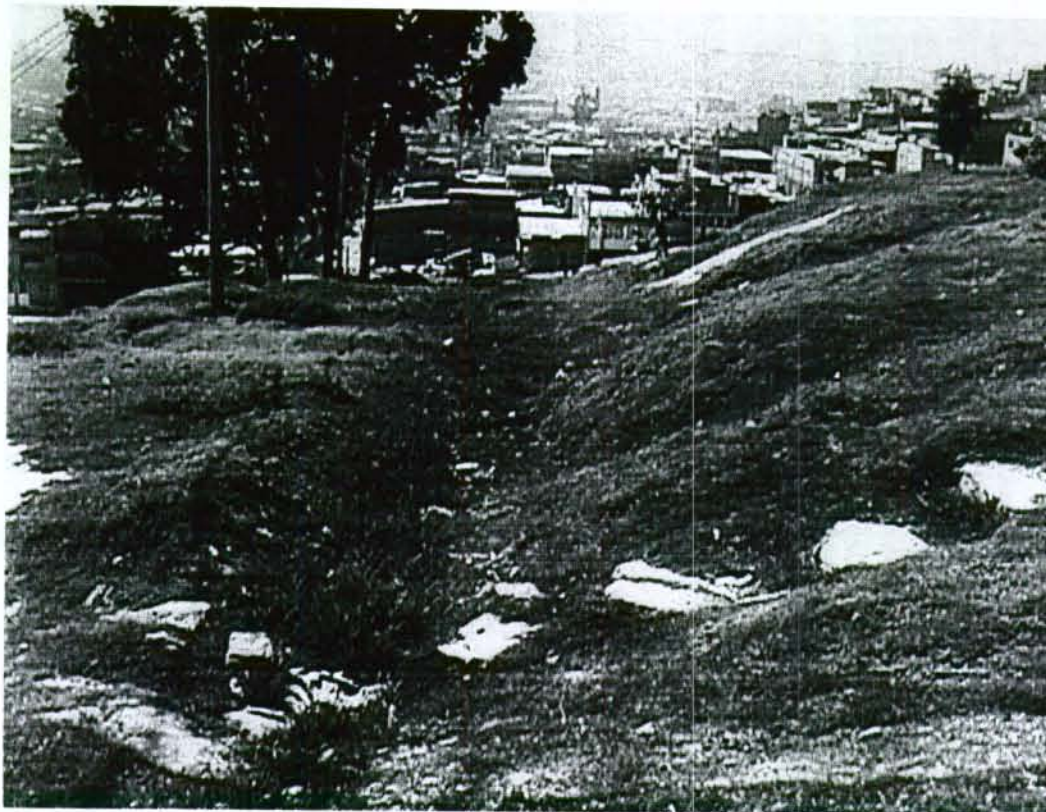
En el límite oriental de esta cancha, se observó un zanjón que presenta evidencias leves de reptación o movimiento lento del terreno (ver Fotografía No. 2).

Fotografía No. 2. Zanjón que limita con el sector oriental de la cancha. Se observan evidencias leves de reptación o movimiento lento del terreno.

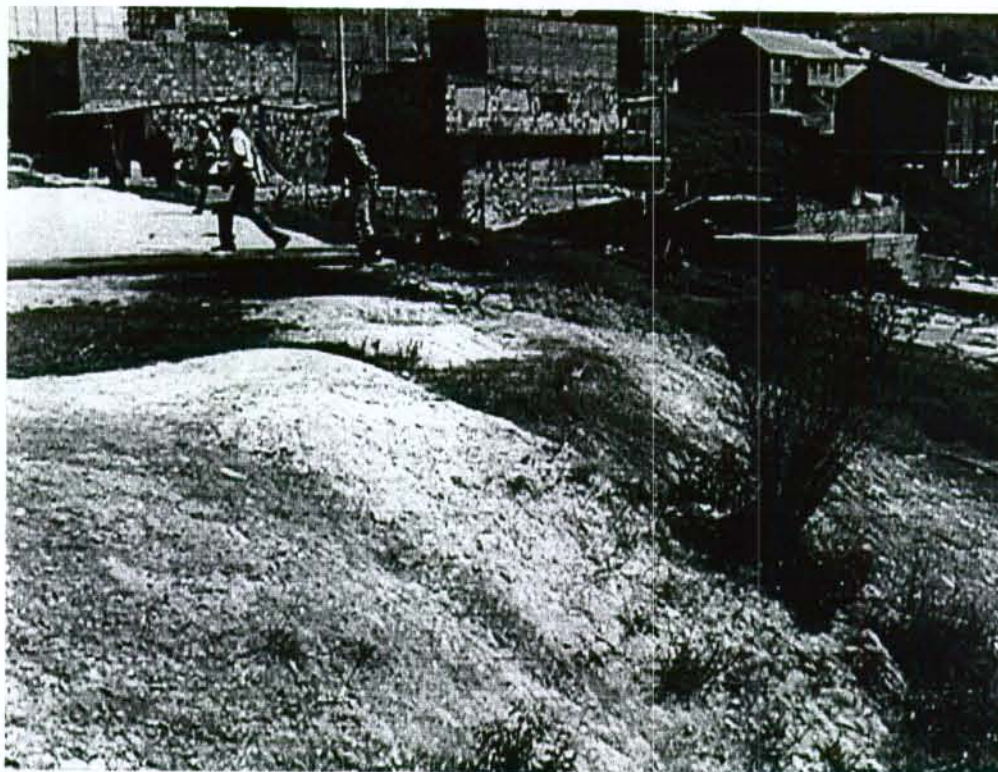
Fotografía No. 3. La losa de pavimento flexible de la cancha fue construida sobre un material de relleno de carácter arcilloarenoso, del cual no se conocen las especificaciones técnicas de compactación y las propiedades geomecánicas del mismo. Según las evidencias observadas, como los agrietamientos y hundimientos hacia el extremo de la losa, este material no fue depositado adecuadamente y además, al encontrarse desconfinado y sin ninguna protección, contribuye a la inestabilidad de este sector de la cancha.
