DIRECCION DE PREVENCION Y ATENCION DE EMERGENCIAS

DIAGNOSTICO No. 884

LOCALIDAD: Rafael Uribe Uribe
BARRIO: Límites entre San Jorge y Villas del Recuerdo
DIRECCION: Carrera 7 R y carrera 8 Bis entre calles 47 Sur y 48 Sur
FECHA VISITA: Febrero 8 del 2000.
SOLICITANTE: Alcaldía Local de Rafael Uribe Uribe.

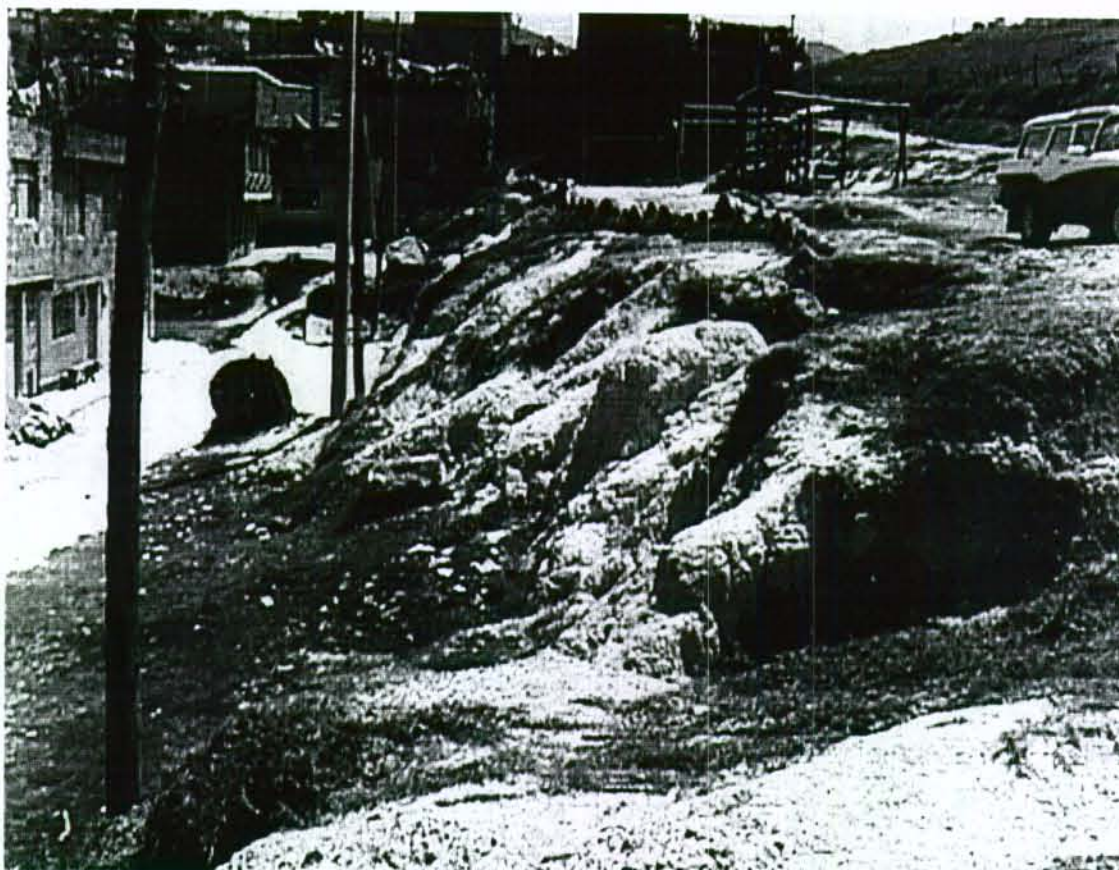
En la Fotografía No.1 se puede apreciar un talud irregular de altura variable entre 1 y 3 m aproximadamente, conformado por suelo arcilloarenoso altamente meteorizado y erosionado. La longitud de este sector oscila entre 60 y 80 m.

Hacia la corona del talud anterior también se observa la influencia de los agentes atmosféricos sobre el suelo que conforma el terreno que define una ladera de mediana a alta pendiente.

Fotografía No.1. Talud irregular de altura variable entre 1 y 3 m aproximadamente, conformado por suelo arcilloarenoso altamente meteorizado y erosionado. La longitud de este sector oscila entre 60 y 80 m.

- Perfilar el talud delimitado por las calles 47 Sur y 48 Sur, con el fin de anular el mayor porcentaje de surcos y cárcavas. Donde lo anterior no sea posible, será necesario efectuar un relleno de las mismas siguiendo las debidas especificaciones técnicas.
- Construir una estructura de contención que garantice a la vez, la protección del talud previamente reconformado contra los fenómenos erosivos.
- Construir cunetas en la base y corona del talud, debidamente conectadas a alcantarillas cercanas.
- Pavimentar ambas vías con el fin de impermeabilizar este sector e impedir la infiltración de las aguas de escorrentía y la generación de nuevos surcos y cárcavas en esta zona.
