DIRECCION DE PREVENCION Y ATENCION DE EMERGENCIAS

**DIAGNOSTICO No. 885**

**LOCALIDAD:** Rafael Uribe Uribe  
**BARRIO:** Río de Janeiro  
**DIRECCION:** Transversal 17 B con calle 36 Sur  
**FECHA VISITA:** Febrero 8 del 2000.  
**SOLICITANTE:** Alcaldía Local de Rafael Uribe Uribe.

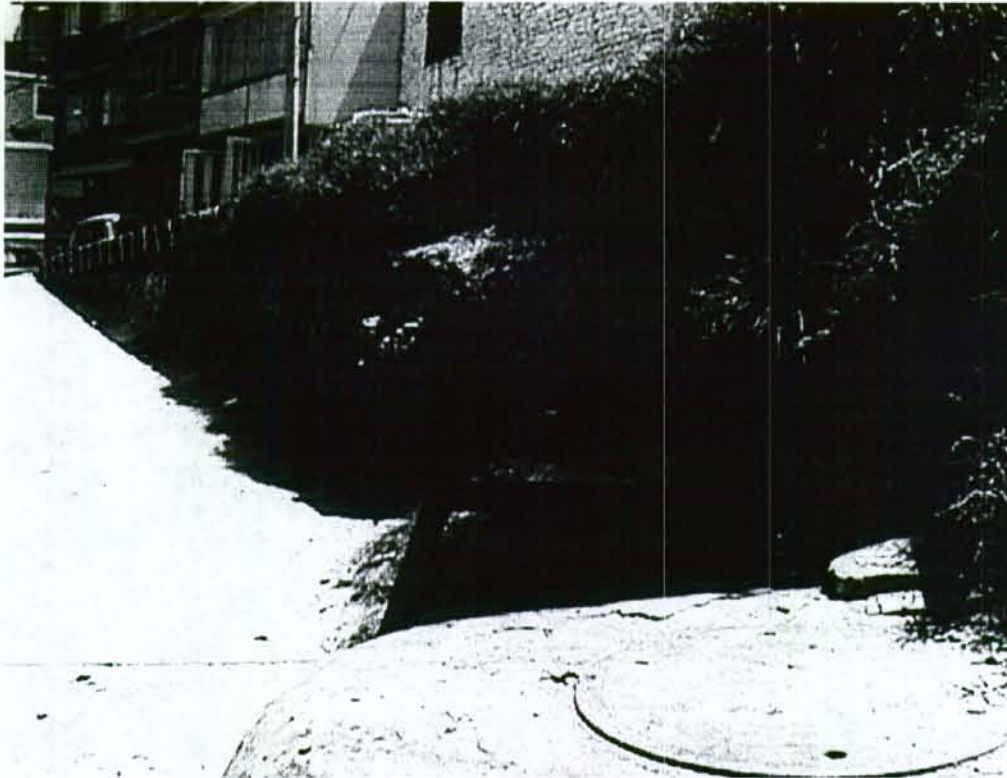
El día de la visita se observó un talud de aproximadamente 10 m de longitud y altura variable entre 1 a 3 m, conformado por material de relleno, el cual constituye a su vez, la subrasante de la vía superior o transversal 17 B (ver Fotografías No. 1 a 3). El material de relleno fue depositado sobre un estrato de arenisca.

**Fotografía No. 1.** Talud de aproximadamente 10 m de longitud y 1 a 3 m de altura, conformado por material de relleno. En la corona del talud está construida la transversal 17 B con losas de concreto rígido.

- Construir una estructura de contención que confine y proteja el material de relleno y el estrato de arenisca que sirven de subrasante a la transversal 17 B, para evitar una posible afectación de esta vía.
- Perforar "lloraderos" al muro anterior, con el fin de evacuar las aguas infiltradas y evitar empujes adicionales generados por estas aguas.

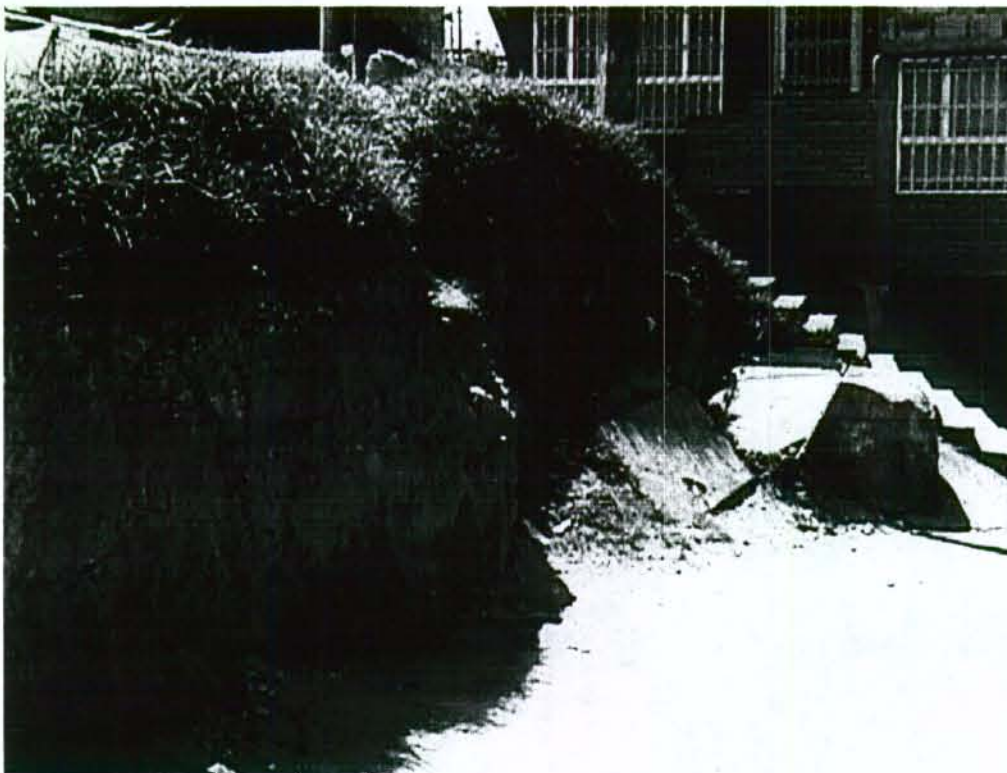
**Fotografía No. 2.** Detalle del material de relleno depositado sobre un estrato de arenisca, los cuales sirven de subrasante a la carrera 17 B. Debe construirse una estructura de contención que confine y proteja este material para evitar una posible afectación de la vía superior.

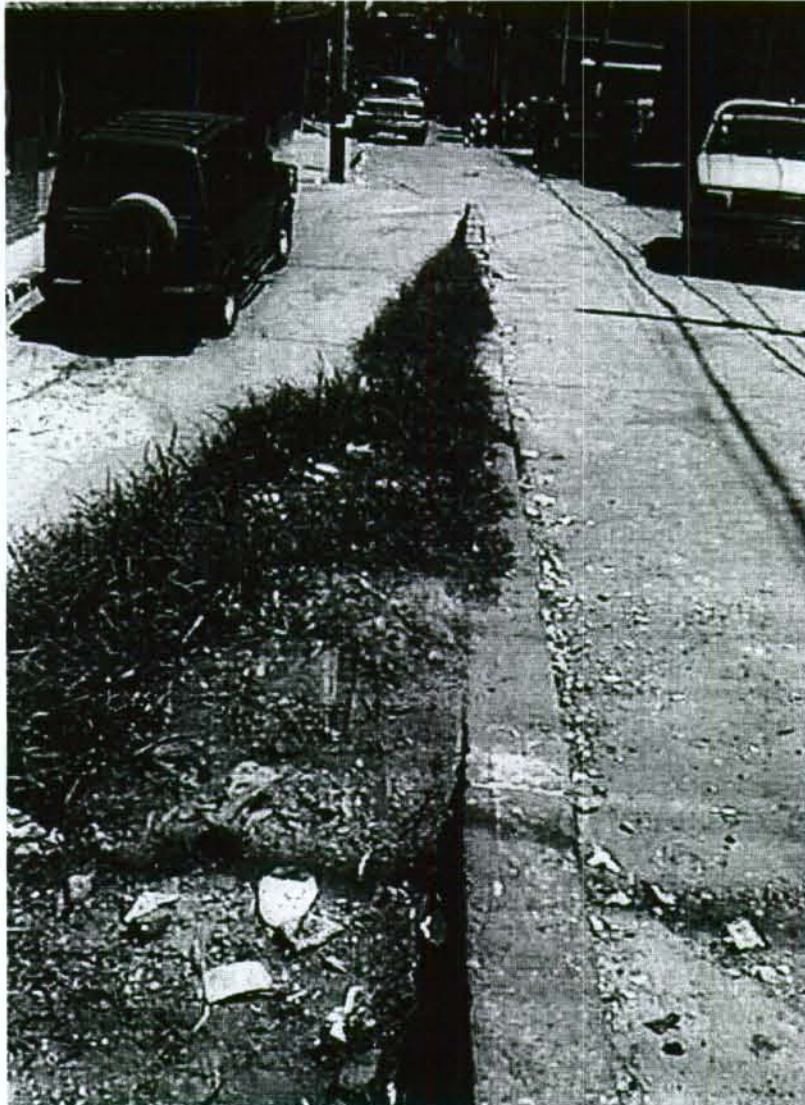
**Fotografía No. 3.** Vista superior de la transversal 17 B, construida en losas de pavimento rígido.
