DIRECCION DE PREVENCION Y ATENCION DE EMERGENCIAS

DIAGNOSTICO N° 888

LOCALIDAD: San Cristóbal
BARRIO: San Blas Alto / San Cristóbal Alto
DIRECCIÓN: Carretera Oriente No.14-20 sur, parte baja de la Carretera Oriente
SOLICITADO POR: Concejo de Santa Fe de Bogotá
FECHA DE EMISIÓN: 15 de Febrero del 2000

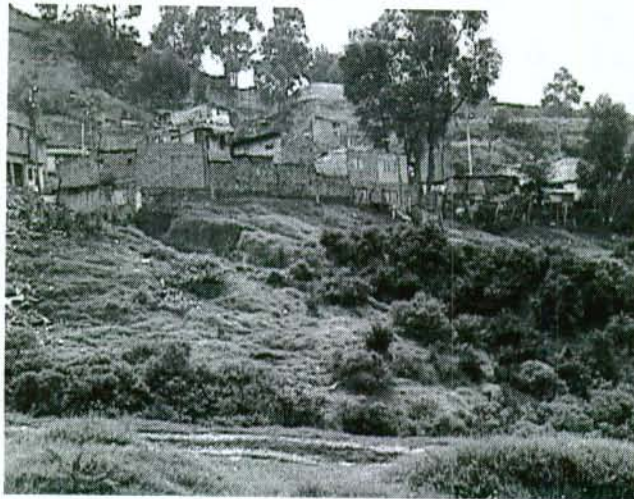
Fotografía 1.

Vista general del movimiento de la ladera adyacente a la carretera oriente. Se observa el cambio de tonalidad del terreno y las ondulaciones propias de áreas afectadas, así como los asentamientos urbanos existentes en la parte superior.

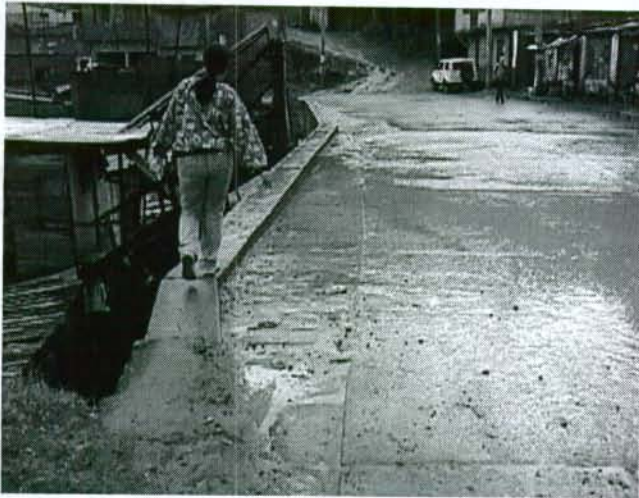
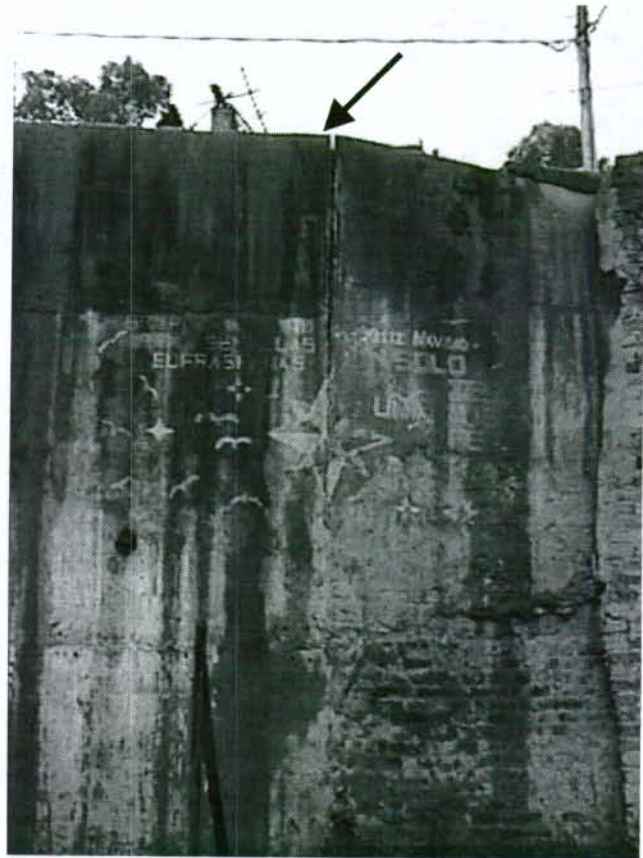
Fotografía 2.

EL muro de contención de la banca de la vía presenta actualmente en su junta de construcción un desplazamiento hacia la parte inferior, lo que indica que la evolución del movimiento esta afectando parte de esta zona.

Muro de contención de la vía Camino oriente. En éste se presenta alta infiltración de agua luego de un evento de lluvias, hacia la parte baja se presentan varias viviendas.

Se observa la abertura de la junta de construcción (flecha)

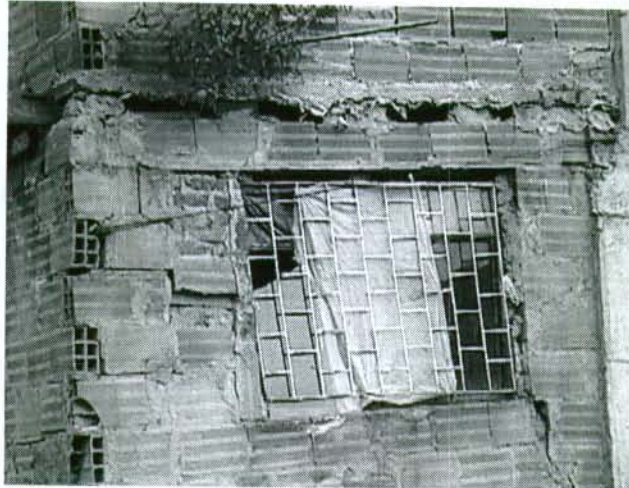
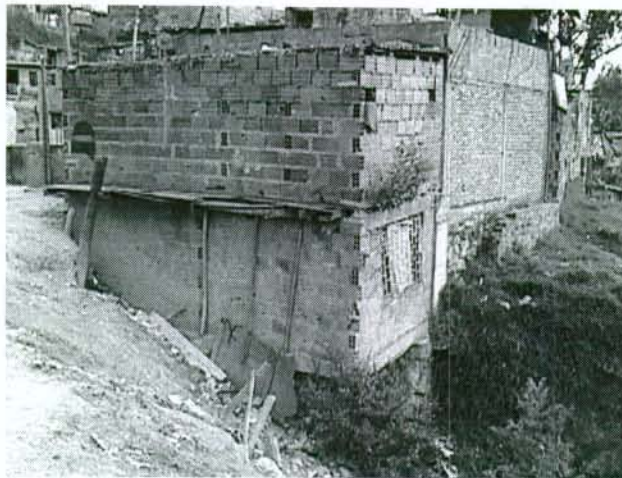
Fotografía 3.

La vivienda identificada con la nomenclatura Carretera Oriente No. 14 – 03 Sur, presenta afectación estructural, debida a los desplazamientos de la masa sobre la cual se encuentra fundada y a la deficiencia del sistema de cimentación, lo que ocasiona el basculamiento de la placa y deformaciones del muro de la parte frontal, que se evidencian por la presencia de grietas y desplazamientos en los marcos de ventanas y placa de concreto (ver foto 4).

La vivienda identificada con la nomenclatura Carretera Oriente N° 14 - 03 Sur de propiedad del Sr. Alberto Ospina dadas las condiciones de inestabilidad del área sobre la que se encuentra fundada, la cual sumada a las deficiencias constructivas de la misma constituye un sitio de alto riesgo, (ver Fotografía 3).

Vivienda afectada por el desplazamiento de la masa inestable y el deficiente sistema de cimentación. Se observan deformaciones importantes que afectan la estructura y la mampostería.

- Evitar el descargue de materiales de construcción y material de relleno a la ladera afectada.
- Ejecutar un estudio detallado en la zona que contemple los diseños de las medidas de prevención y mitigación y acometer su ejecución en forma oportuna.
- Estudiar la viabilidad de incluir la vivienda ubicada en la Carretera Oriente N° 14 - 03 Sur de propiedad del Sr. Alberto Ospina, en el programa de reubicación de familias en alto riesgo.
