ALCALDIA MAYOR SANTA FE DE BOGOTA

DIRECCION DE PREVENCION Y ATENCION DE EMERGENCIAS

DIAGNOSTICO No. 891

Solicitante: DPAAE/ Junta de Acción Comunal
Fecha: Febrero 23 del 2000
Dirección: Villas del Diamante
Localidad: **Ciudad Bolívar**

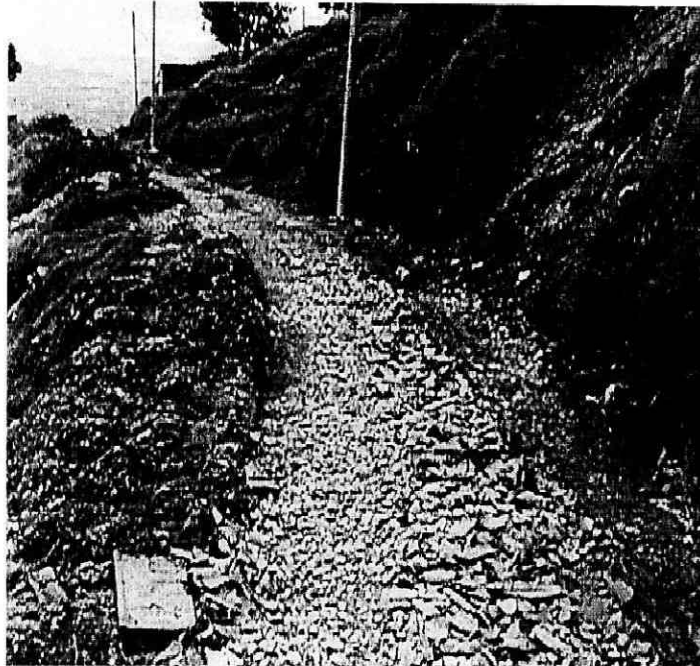
Fotografía 1. Vista de la 1ª vía de acceso al barrio El Dorado (superior). Se presentan pequeños desprendimientos de tierra que obstaculizan el recorrido y la pérdida de soporte de la banca de la vía. Obsérvese los rellenos colados en la banca de la vía.

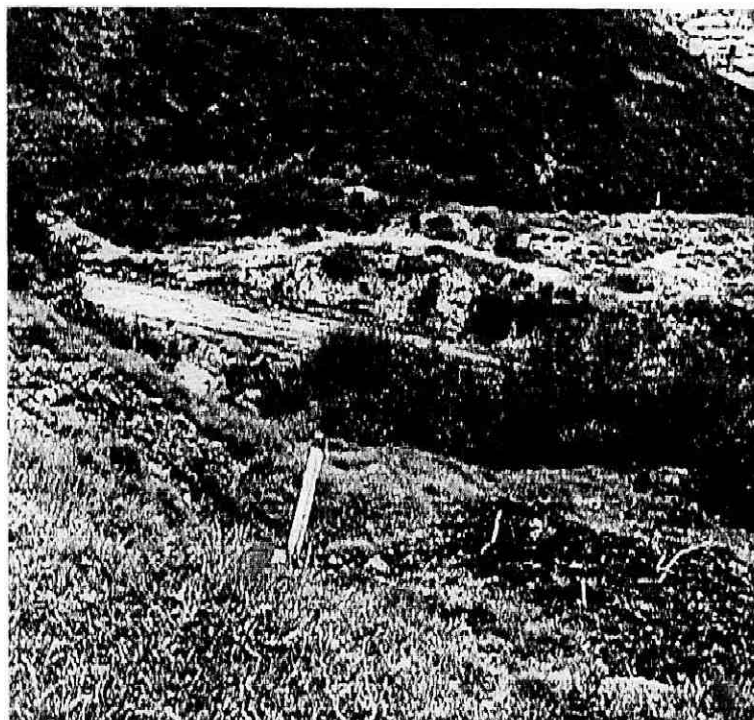
Fotografía 2. Panorámica de la 2a vía de acceso al barrio, ubicada en la parte inferior de la ladera. Actualmente se encuentra en reparación de la rasante.

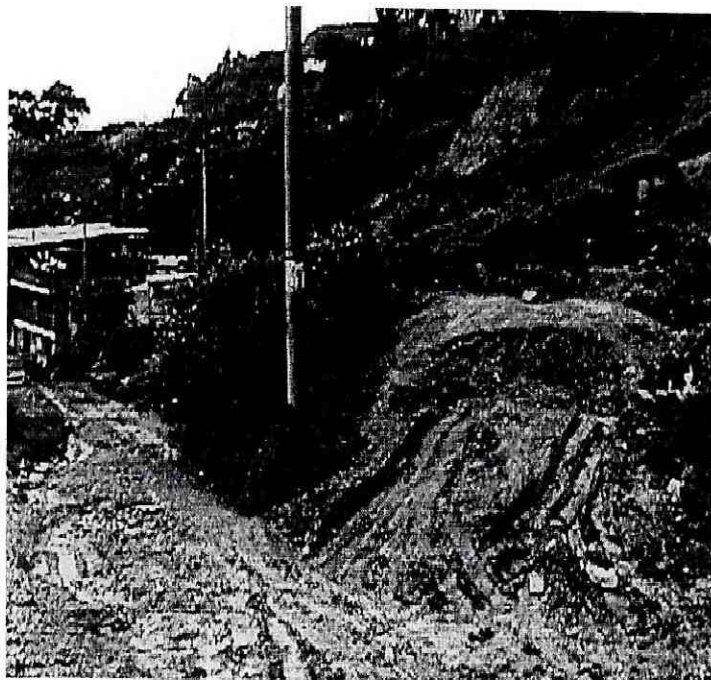
Fotografía 3. Inicio de la vía ubicada en la parte superior. Al fondo se aprecia el edificio de la Fábrica "Tubos Oriente" y el escarpe generado por el deslizamiento superficial.

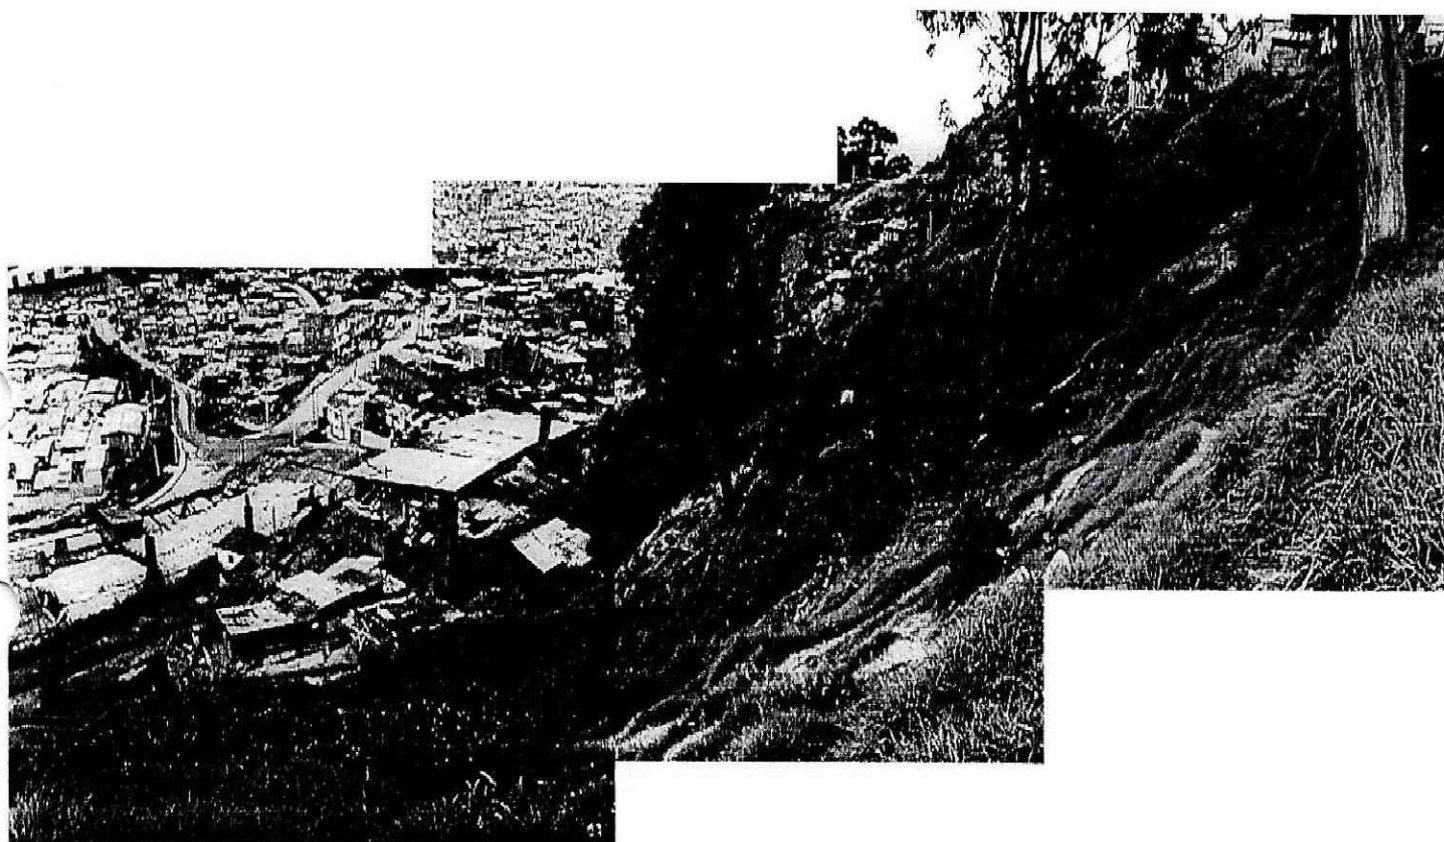
Fotografía 4. Talud de la parte superior de la Fábrica de Tubos Oriente. En la parte inferior se aprecia el inicio de las dos vías de acceso al barrio El Dorado, sector sur - oriental.

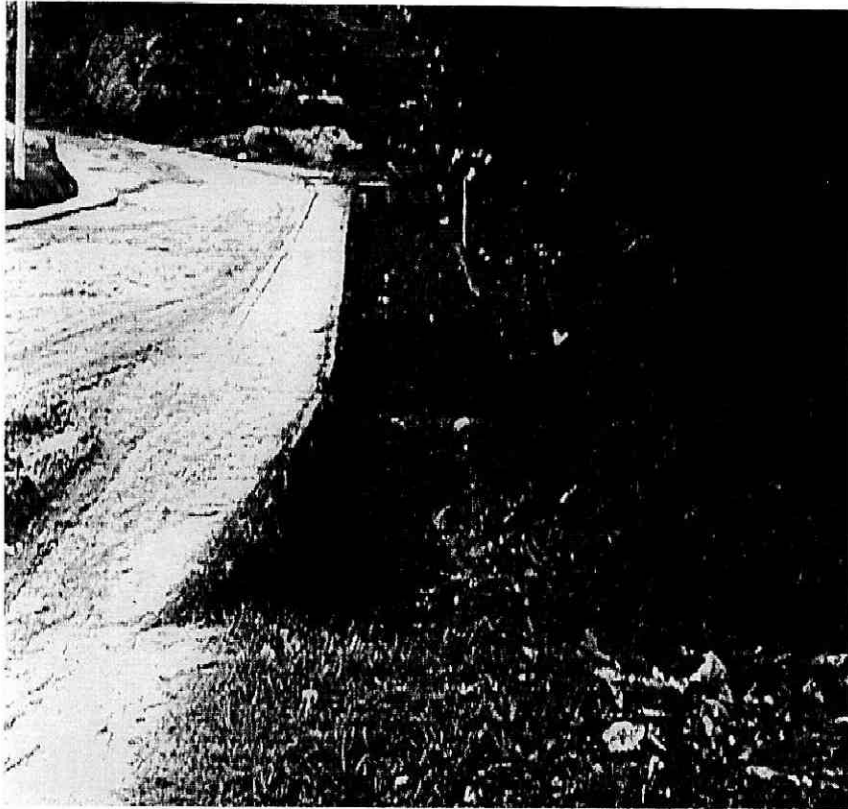
Fotografía 5. Caño de aguas negras, cuyo cauce se encuentra totalmente colmatado, rebosando en época de lluvias hacia la vía existente y la parte baja.

- Prohibir la explotación de las canteras existentes, realizando la recuperación morfológica en la zona de parte de los responsables de la explotación
- Revisión del sistema de drenaje de aguas negras y lluvias con el fin de evitar la saturación de los materiales de las laderas de conformación del barrio.

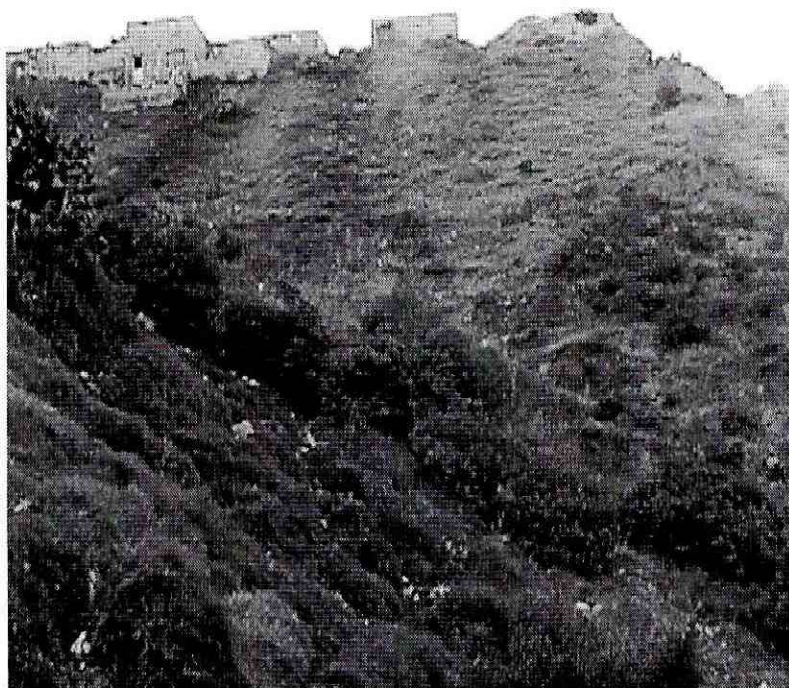
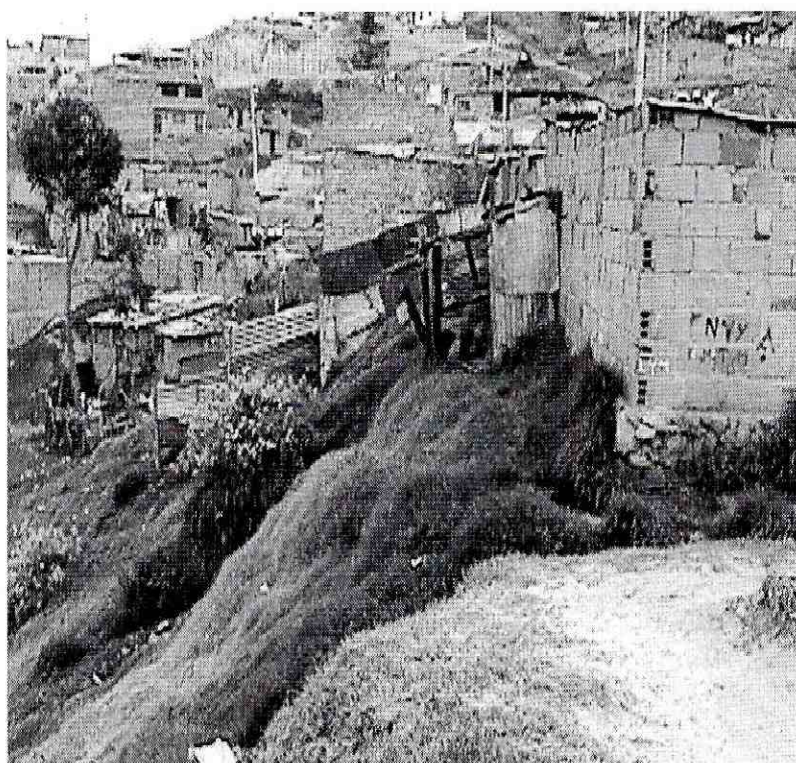
3. Zona 3, parte alta del barrio Villas del Diamante. Ladera de pendiente media a alta, margen izquierda del Caño El Volador, con altura de 50,0 m aproximadamente conformado por rellenos no consolidados y heterogéneos, producto de los residuos de las explotaciones mineras, afectado por reptamiento de la ladera, involucrando espesores importantes de suelo los cuales pueden llegar a afectar la estabilidad de las viviendas ubicadas en la corona del movimiento e igualmente generar represamientos hacia el caño, provocando afectación hacia zona 1, o parte baja del barrio. Actualmente, se observan grietas de tracción hacia la parte posterior, patio de las viviendas.

Fotografía 1 y 2. Zona 3. Parte superior del barrio Villas del Diamante, hacia la margen izquierda de la Quebrada El Volador. Se observan procesos de reptamiento de la ladera, ubicándose en la corona del talud varias viviendas en mampostería.

- Ejecución de un estudio detallado de riesgo en las tres zonas descritas anteriormente con el fin de determinar las medidas de prevención y mitigación en la zona.

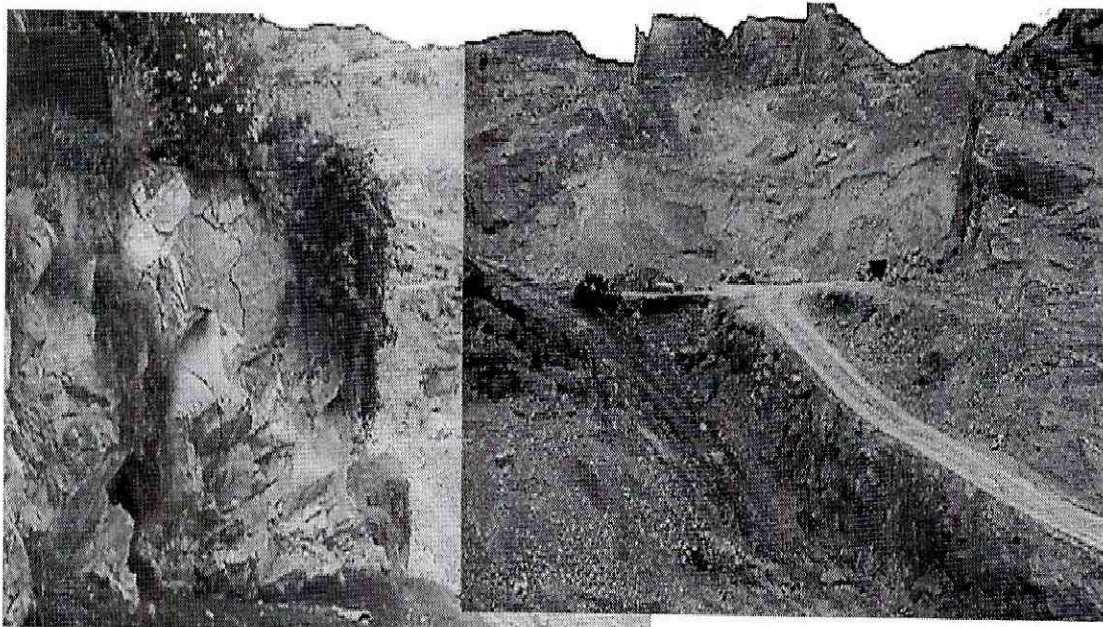
Igualmente, en esta zona se encuentra un frente de explotación minera realizada en forma manual y explosiones con dinamita, degradando las laderas en forma acelerada, con procesos erosivos intensos, flujo de detritos y deslizamiento de rellenos heterogéneos. Si se continua las labores de explotación puede afectarse la estabilidad de las viviendas aledañas y generarse una situación avanzada de degradabilidad.

Fotografía 3. Zona 3. Parte superior del barrio Villas del Diamante. Existen frentes de explotación minera que utilizan procesos manuales y detonaciones en dinamita, que están generando procesos de degradación del cerro acelerados.

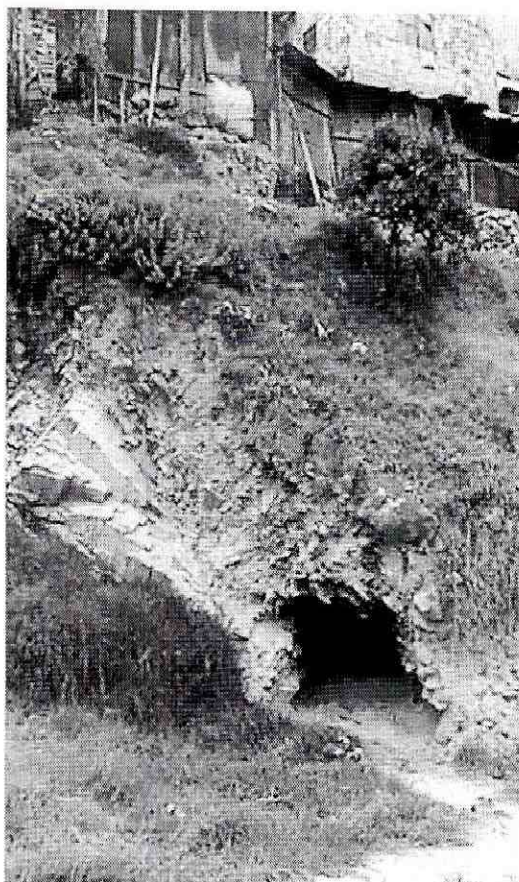
Fotografía 4. Zona 1. Parte inferior del barrio. Se observan socavones ejecutados para explotación minera facilitando la inestabilidad de la ladera.

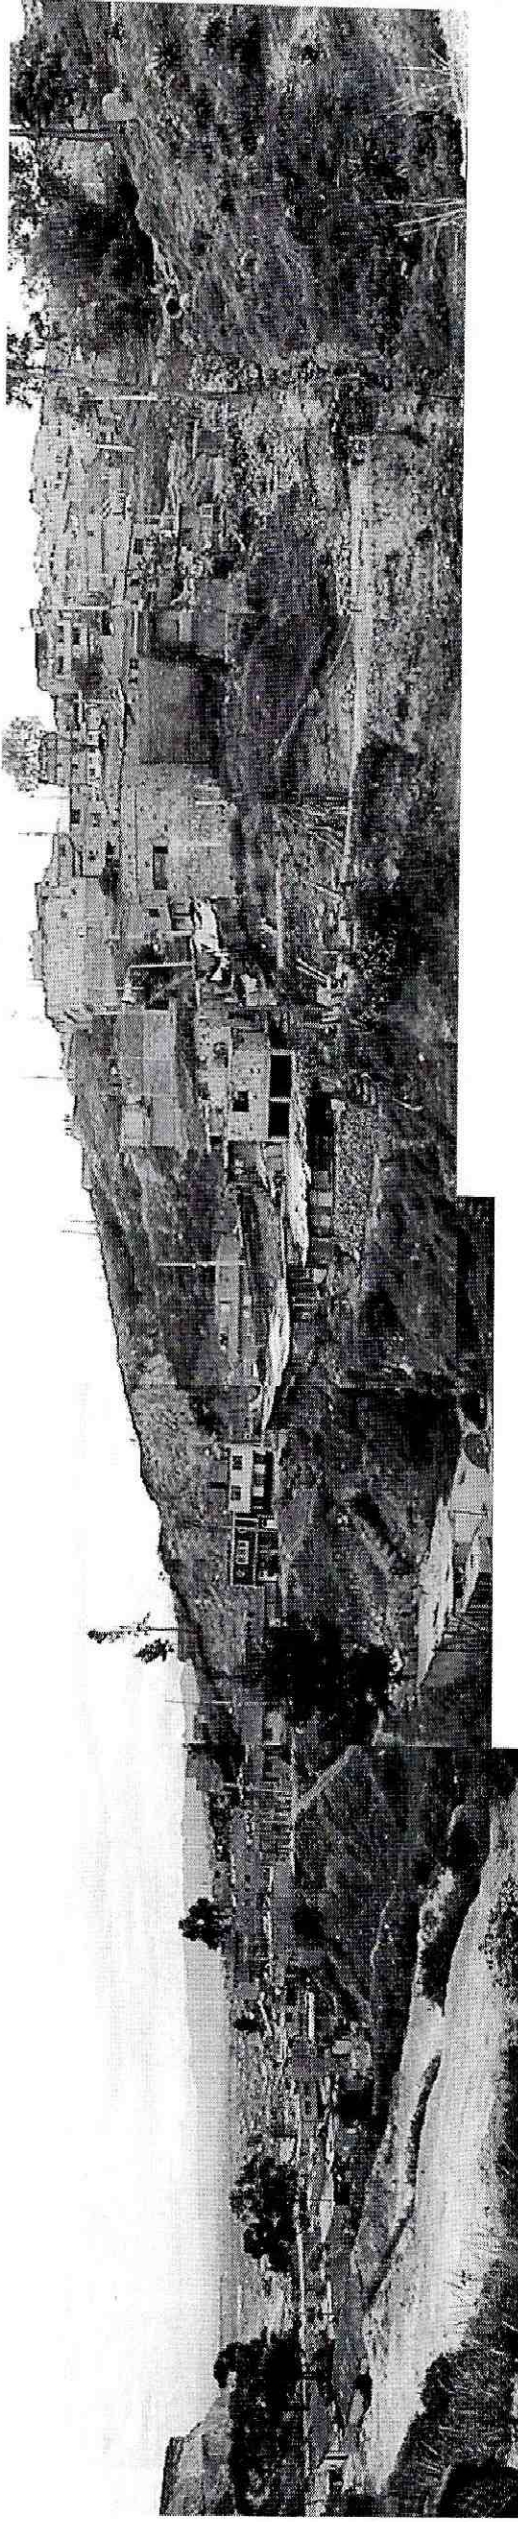
Fotografía 5. Zona 1 y 2. Panorámica general de la parte baja y media del barrio Villas del Diamante alrededor de la vía a Quiba. En la zona derecha de la secuencia se aprecia el caño EL Volador el cual conduce aguas negras y lluvias hacia la Quebrada Limas. En la zona izquierda se aprecia el escarpe del antiguo frente de explotación, en donde ocurrió una emergencia por caída de bloques, realizándose en la parte baja y alta del talud acciones de reubicación.
