ALCALDIA MAYOR SANTA FE DE BOGOTA

DIRECCION DE PREVENCION Y ATENCION DE EMERGENCIAS

DIAGNÓSTICO No. 894
AREA DE ANALISIS DE RIESGOS

INFORME DE EMERGENCIA

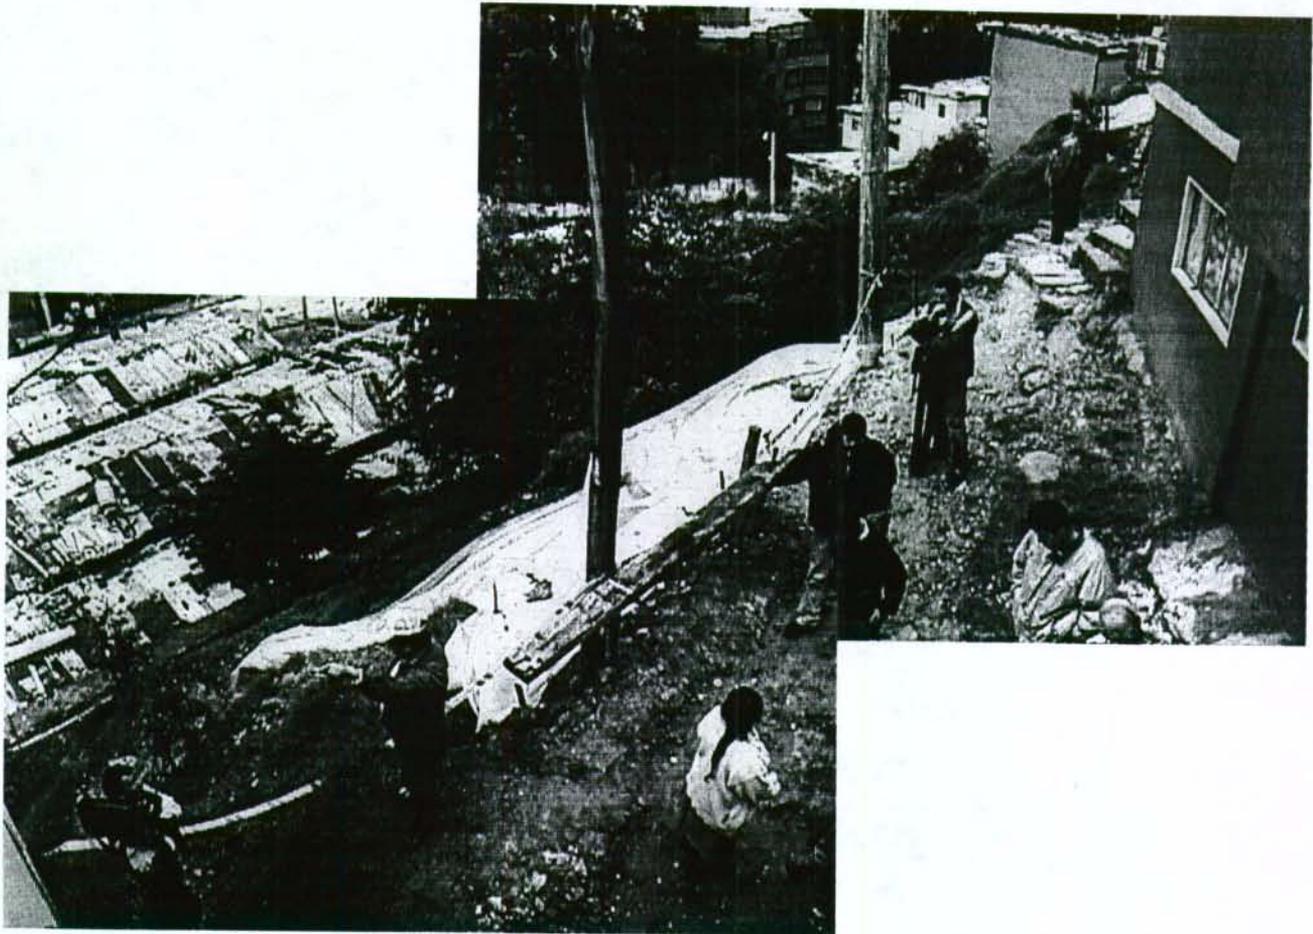
Se presentó en dicha ladera la caída de cantos de roca y desechos de construcción que afectó las cubiertas de las viviendas ubicadas en la parte inferior. El fenómeno fue causado por el lavado continuo de la matriz fina del suelo residual dejando al descubierto los cantos, los cuales son arrastrados con facilidad hacia la parte inferior.

En la parte inferior de la ladera existe un muro de contención en piedra pegada de 4,0 m de alto por 3,0 m de ancho y que cubre todo el ancho de ladera, el cual actúa como contención de los materiales existentes. La estabilidad general y estructural de la obra es óptima.

Fotografía 1. Panorámica general de la ladera en el barrio Juan XXIII. Se aprecia en la parte inferior las viviendas afectadas y la corona del muro en piedra pegada como contención y protección de esta área. La zona afectada fue cubierta con plástico.

- Recubrimiento del talud con plásticos.
- Limpieza del canal de drenaje de la parte inferior.

- Ejecución de obras de drenaje consistentes en una cuneta de coronación e interceptores a lo largo de la ladera.
- Construcción de trinchos de madera, empradización con cespedón y/o arborización del área del talud.
