DIRECCION DE PREVENCION Y ATENCION DE EMERGENCIAS

## DIAGNOSTICO No. 895 DE EMERGENCIA

### AREA DE ANALISIS DE RIESGOS

Fecha: Marzo 3 del 2000  
Dirección: Carrera 3 No. 0-69. Interiores 2, 4, 6, 8.  
Barrio: **Las Cruces**  
Localidad: Santa Fe

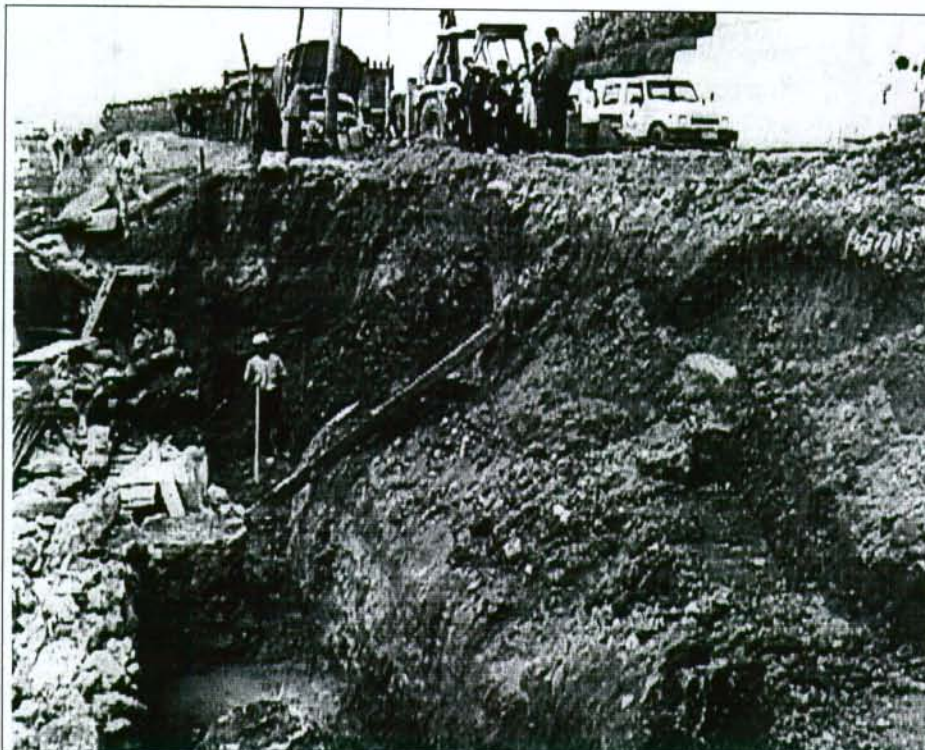
Tal como se aprecia en las fotos del anexo, el tubo quedó sin apoyo, al retirarse el material de relleno que lo confinaba debido a la excavación efectuada para la construcción de un muro de contención.

El agua a presión conformó un flujo de lodos con el material de relleno y los escombros que se encontraban en dos predios contiguos; esta avalancha afectó las viviendas adyacentes ubicadas en la parte baja de la ladera, empujando los muros laterales de las mismas y poniéndolas en peligro de colapso.

**Fotografía No. 1.** Se aprecia la excavación efectuada para la construcción de un muro de contención, la cual dejó sin confinamiento ni apoyo a un tubo de 8" que conducía agua potable, lo cual generó que la presión del agua desempatara el tubo, conformándose un flujo de lodos que afectó las viviendas de la parte baja del talud.

- Reparar el tubo de 8" y evaluar la factibilidad de desviar la trayectoria del mismo (reubicar el tramo que sea necesario), en caso contrario, restituir lo antes posible el confinamiento y apoyo al tubo, colocando un relleno con las debidas especificaciones técnicas.
- Terminar de construir el muro de contención en el menor tiempo posible y con las especificaciones técnicas adecuadas (tipo y profundidad de cimentación, análisis de estabilidad, etc).
- Evaluar detalladamente las condiciones actuales de las viviendas identificadas con los interiores 2 y 4, y restituir las condiciones originales de las mismas.

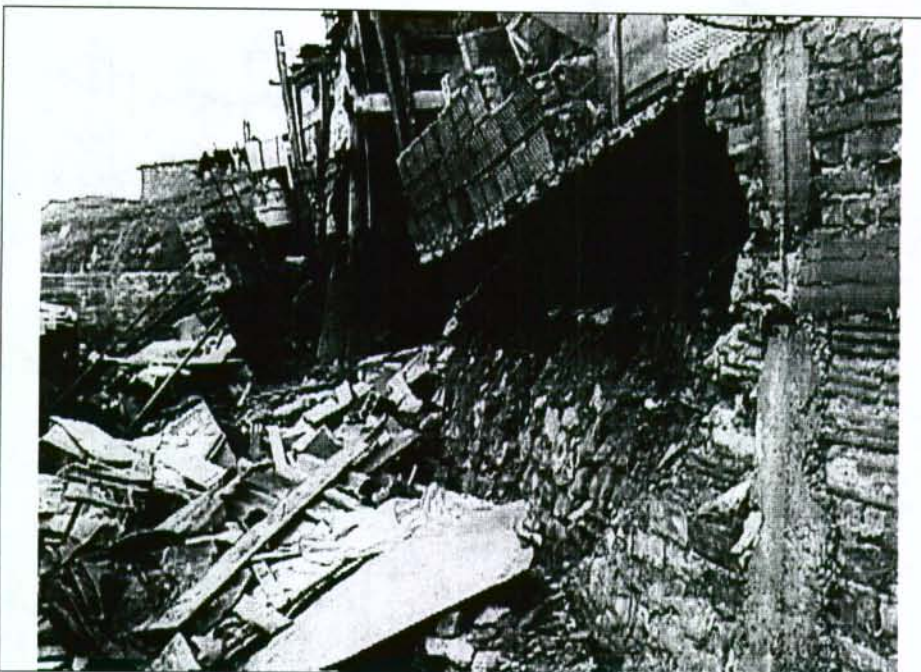
- Carrera 3 No. 0-69. Interior 2. Ana Rosa Pachón. Alta afectación estructural. Perdió todos sus enseres.
- Carrera 3 No. 0-69. Interior 4. María Dolores Téllez. Alta afectación estructural. Perdió todos sus enseres.
- Carrera 3 No. 0-69. Interior 6. María del Rosario Ortiz Castiblanco. Parcialmente afectada.
- Carrera 3 No. 0-69. Interior 8. Parcialmente afectada.

**Fotografía No. 2.** Detalle de la afectación sufrida por el muro limitrofe entre los dos predios adyacentes a la excavación efectuada y la vivienda ubicada en el interior 2. Como se aprecia, este muro está a punto de colapsar.

- Interrumpir el aporte de agua hacia las viviendas afectadas (actividad acometida por la EAAB).
- Evacuar las viviendas con nomenclatura carrera 3 No. 0-69, interiores 2 y 4, debido a la alta afectación estructural de las mismas.
- Cerrar temporalmente el paso vehicular por la carrera 3, ubicada en la parte superior del talud, con el fin de impedir que las cargas vivas de los vehículos puedan generar un movimiento adicional del terreno, empeorando la situación (actividad que llevó a cabo la Secretaría de Tránsito).
- Proporcionar ayudas humanitarias a los propietarios de las cuatro viviendas afectadas, en vista de que perdieron todos sus enseres (mobiliario, ropa, alimentación).
