DIAGNOSTICO No. 904

AREA DE ANALISIS DE RIESGOS

Fecha: Marzo 6 del 2000 Dirección: Calle 50ª No. 14B-23

El Socorro

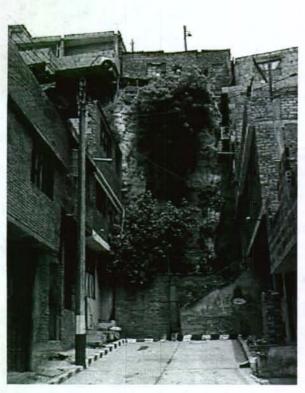
Vista general del escarpe, antiguo frente de Primer plano del macizo rocoso. explotación minera. Se ubican varias presenta viviendas en la parte superior e inferior del meteorización en voladizo hacia el barranco.

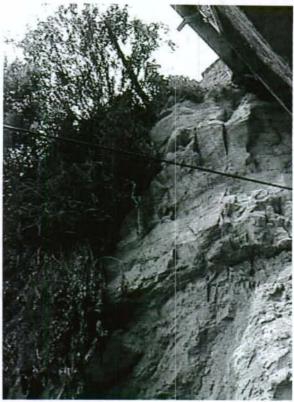
Fotografía 2.

Se procesos acelerados diaclasamiento y talud. Algunas viviendas con el fin de ganar desfavorable conformando algunas cuñas espacio han ejecutado estructuras con vigas inestables. En la parte superior, "patio de la vivienda" se aprecia una grieta de tracción.

- Proteger el borde libre y parte del escarpe con concreto lanzado y malla colocando drenes en PVC transversales.
- Revisión constante de los sistemas de drenaje de aguas lluvias y negras existentes.

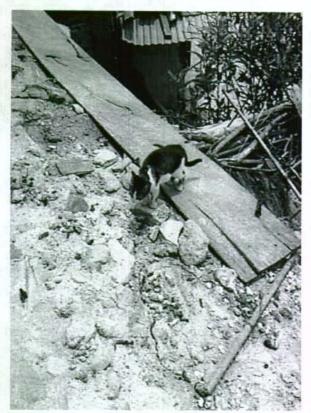
Fotografía 3.

La vivienda ubicada en la calle 50^a No. 14B-23 esta construida en bahareque y ladrillo con deficiencias constructivas, el patio de la casa alcanza la corona del talud, con un ancho de 2,0 m y distancia del muro posterior al borde libre. La vivienda se cimentó sobre rellenos heterogéneos con algún grado de compactación, los cuales hacia la parte libre y por acción del agua presentan grietas de tensión.

Parte superior del escarpe, " patio de la vivienda de la calle 50ª No. 14B-23 sur. Se aprecia una grietas de tensión en los rellenos colados sobre el macizo rocoso.

- Adecuar el predio construyendo técnicamente con cimentación a nivel de roca y en mampostería confinada por columnas de concreto.
- Se debe dejar una distancia prudencial de cualquier construcción separada 1,0 m de distancia al borde del talud.
